現場検査報告書

在来サンプル様邸

住宅検査機関	株式会社家守り

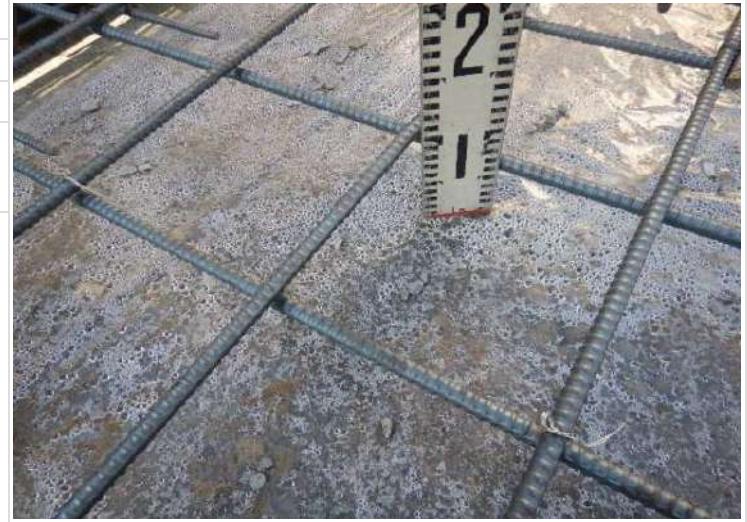
No	1-7-4
検査名	配筋検査
検査日	2022年2月21日
検査内容	配筋検査時でのチェック（在来） スラブ配筋かぶり厚①
コメント	基準法上で必要なかぶり厚が60ミリ以上取れていて適切です。

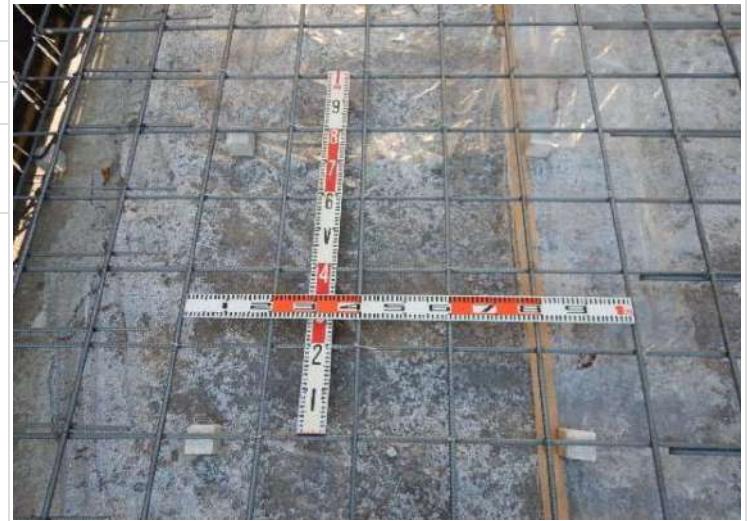
No	1-8-1
検査名	配筋検査
検査日	2022年2月21日
検査内容	配筋検査時でのチェック（在来） スラブ配筋ピッチ①
コメント	設計図書通りの仕様、施工です。

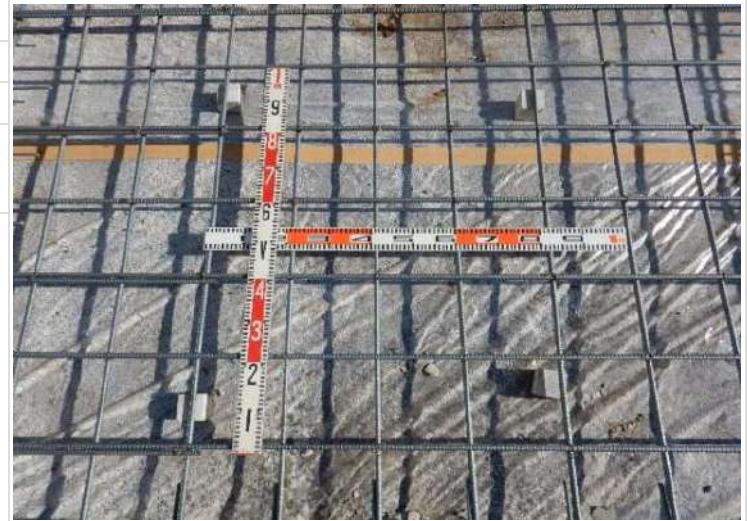
No	1-8-2
検査名	配筋検査
検査日	2022年2月21日
検査内容	配筋検査時でのチェック（在来） スラブ配筋ピッチ①
コメント	設計図書通りの仕様、施工です。

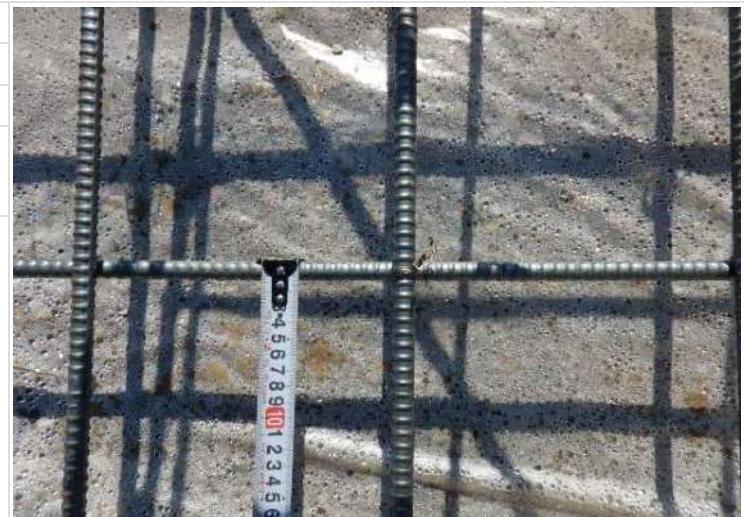
No	1-9-1
検査名	配筋検査
検査日	2022年2月21日
検査内容	配筋検査時でのチェック（在来） スラブ配筋の太さ
コメント	設計図書通りの仕様、施工です。

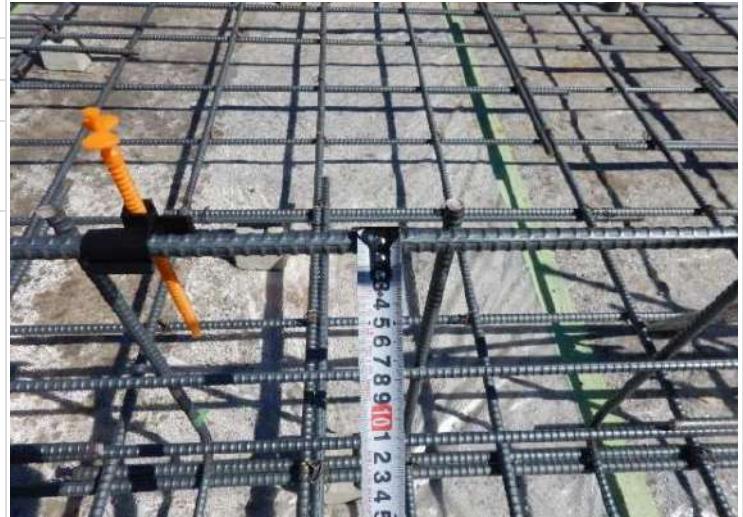
No	1-12-1
検査名	配筋検査
検査日	2022年2月21日
検査内容	配筋検査時でのチェック（在来） 基礎配筋の太さ①
コメント	設計図書通りの仕様、施工です。

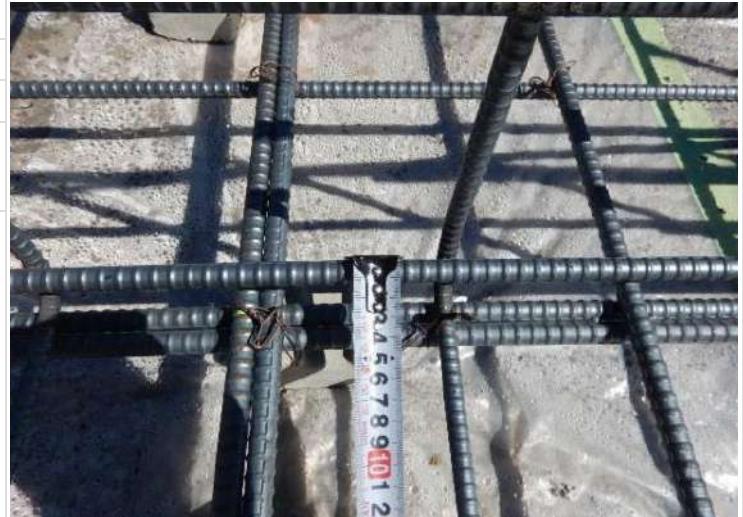
No	1-12-2
検査名	配筋検査
検査日	2022年2月21日
検査内容	配筋検査時でのチェック（在来） 基礎配筋の太さ①
コメント	設計図書通りの仕様、施工です。

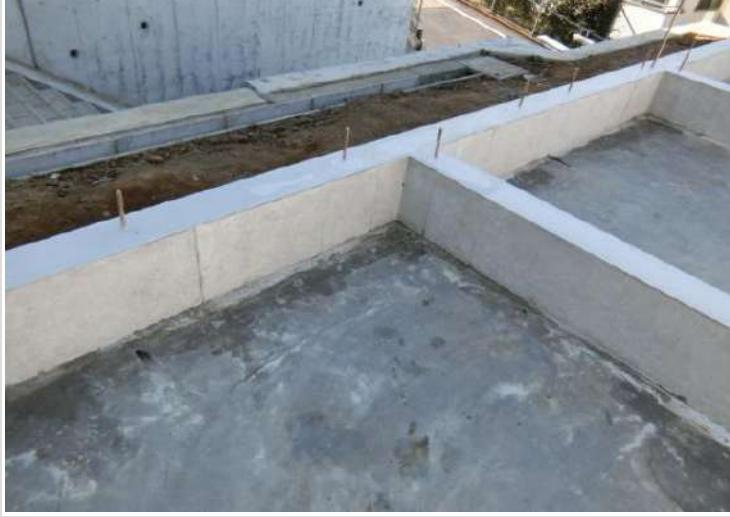
No	1-4-1
検査名	基礎完成検査
検査日	2022年2月28日
検査内容	基礎完成検査時のチェック（在来） 基礎のクラック、欠けの有無①
コメント	構造的なクラック（ひび割れ）は見あたらず適切な施工です。

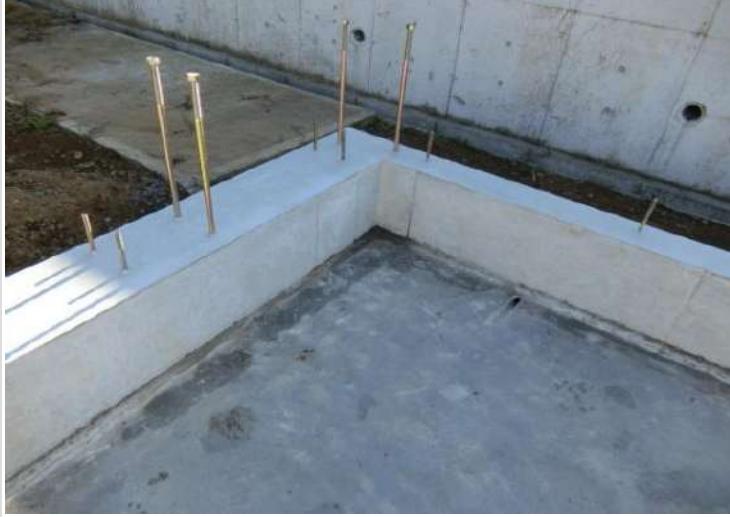
No	1-4-2
検査名	基礎完成検査
検査日	2022年2月28日
検査内容	基礎完成検査時のチェック（在来） 基礎のクラック、欠けの有無①
コメント	構造的なクラック（ひび割れ）は見あたらず適切な施工です。

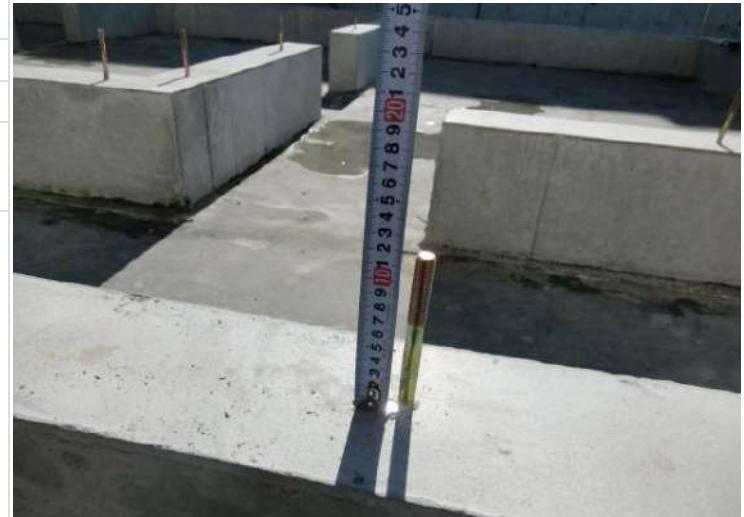
No	1-10-2
検査名	基礎完成検査
検査日	2022年2月28日
検査内容	基礎完成検査時のチェック（在来） アンカーボルトの出量
コメント	写真の部分のアンカーボルトは適切に施工されています。

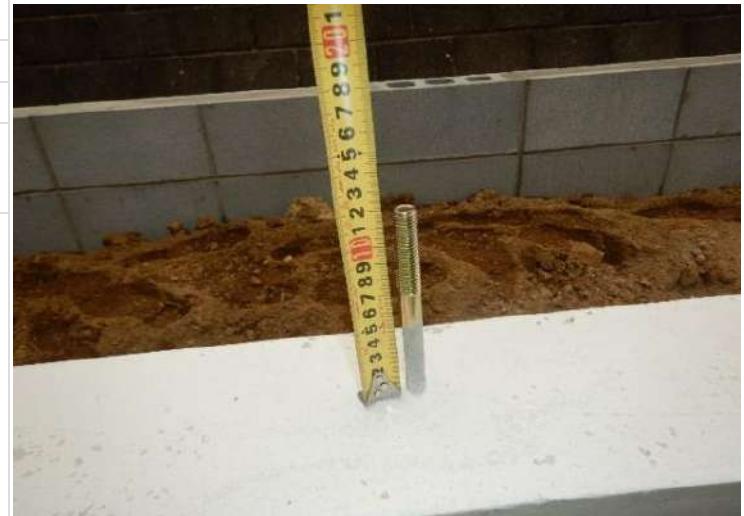
No	1-10-3
検査名	基礎完成検査
検査日	2022年2月28日
検査内容	基礎完成検査時のチェック（在来） アンカーボルトの出量
コメント	写真の部分のアンカーボルトは適切に施工されています。

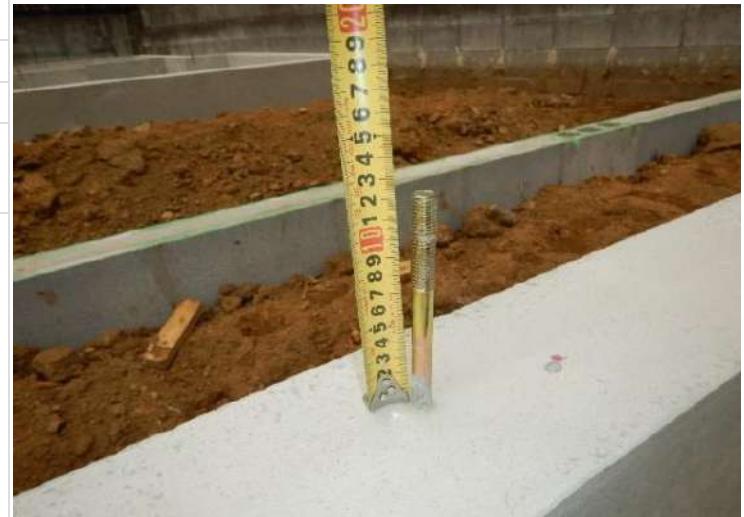
No	1-10-4
検査名	基礎完成検査
検査日	2022年2月28日
検査内容	基礎完成検査時のチェック（在来） アンカーボルトの出量
コメント	写真の部分のアンカーボルトは適切に施工されています。

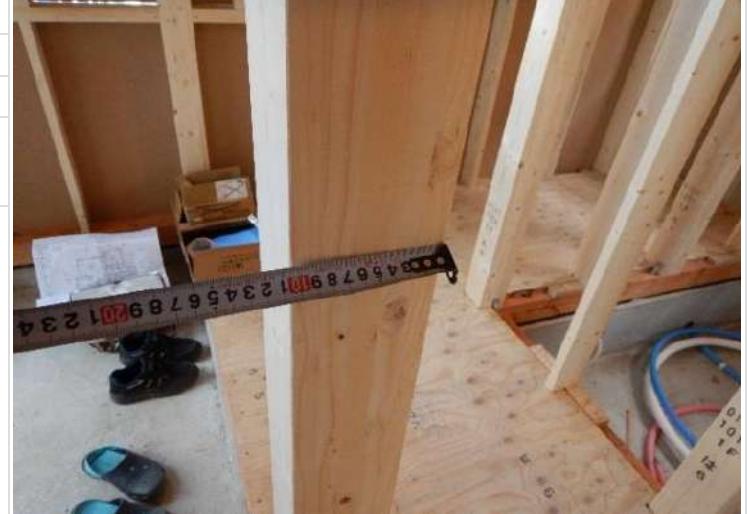
No	1-1-1
検査名	金物(屋根防水)検査
検査日	2022年3月18日
検査内容	金物(屋根防水)検査時でのチェック (在来) 管柱寸法
コメント	105ミリで一般的な材料です。問題有りません。

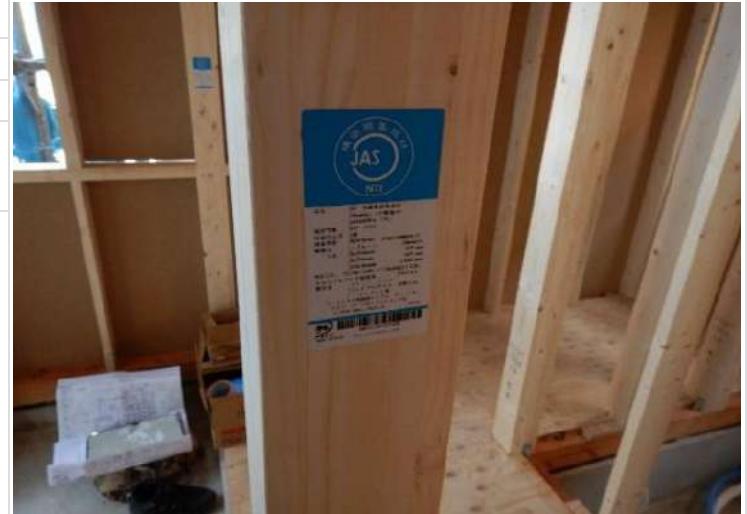
No	1-2-1
検査名	金物(屋根防水)検査
検査日	2022年3月18日
検査内容	金物(屋根防水)検査時でのチェック (在来) 管柱種類
コメント	集成材で耐久性がある材料です。問題有りません。

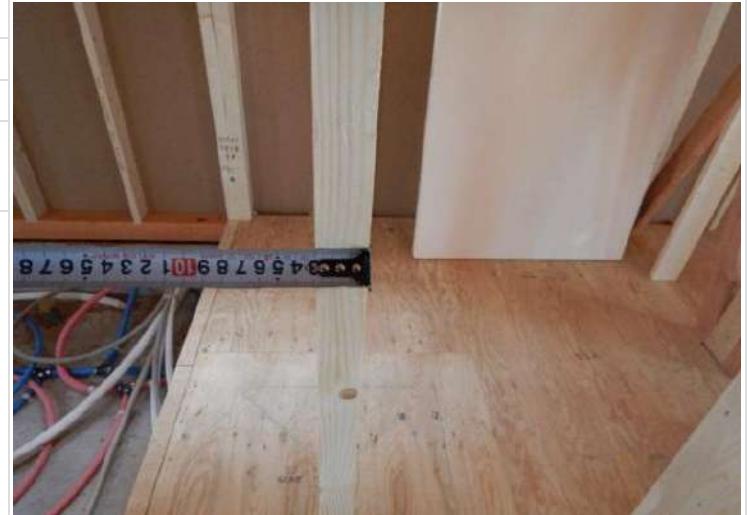
No	1-3-1
検査名	金物(屋根防水)検査
検査日	2022年3月18日
検査内容	金物(屋根防水)検査時でのチェック (在来) 間柱寸法
コメント	105×30ミリの一般的な材料です。問題有りません。

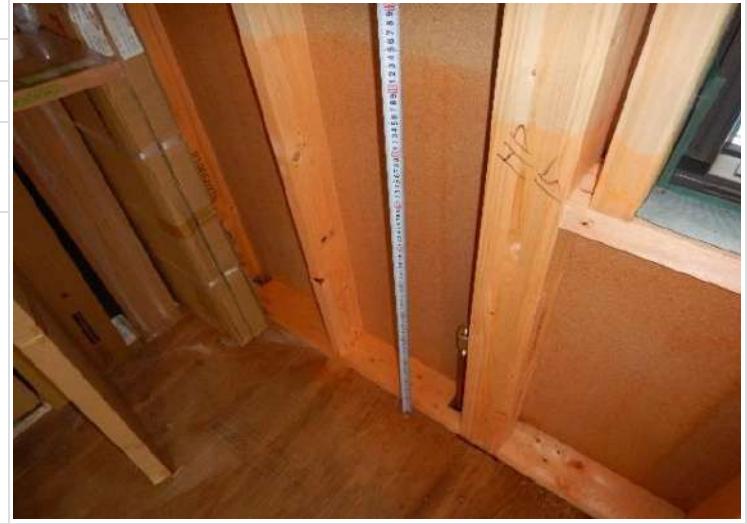
No	1-8-2
検査名	金物(屋根防水)検査
検査日	2022年3月18日
検査内容	金物(屋根防水)検査時でのチェック (在来) 防蟻処理の施工
コメント	防蟻処理済です。問題有りません。

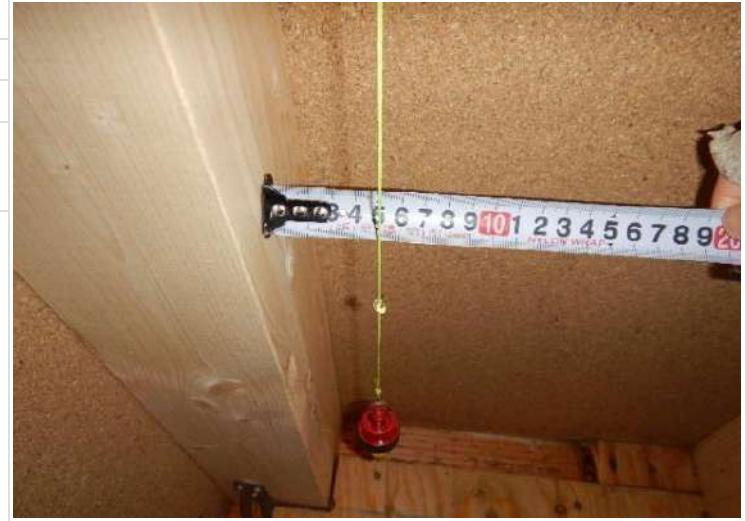
No	1-9-1
検査名	金物(屋根防水)検査
検査日	2022年3月18日
検査内容	金物(屋根防水)検査時でのチェック (在来) 垂直検査
コメント	写真の下げるりや水平器等で見る限りほぼ傾斜がなく、良好な垂直精度です。

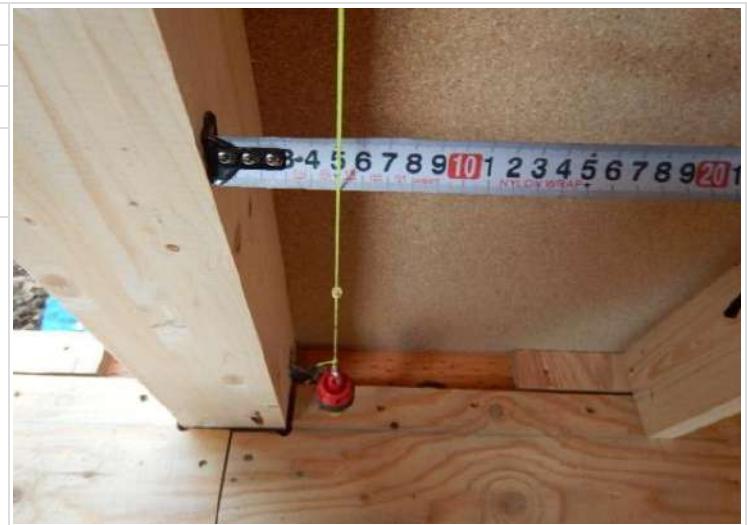
No	1-9-2
検査名	金物(屋根防水)検査
検査日	2022年3月18日
検査内容	金物(屋根防水)検査時でのチェック (在来) 垂直検査
コメント	写真の下げるりや水平器等で見る限りほぼ傾斜がなく、良好な垂直精度です。

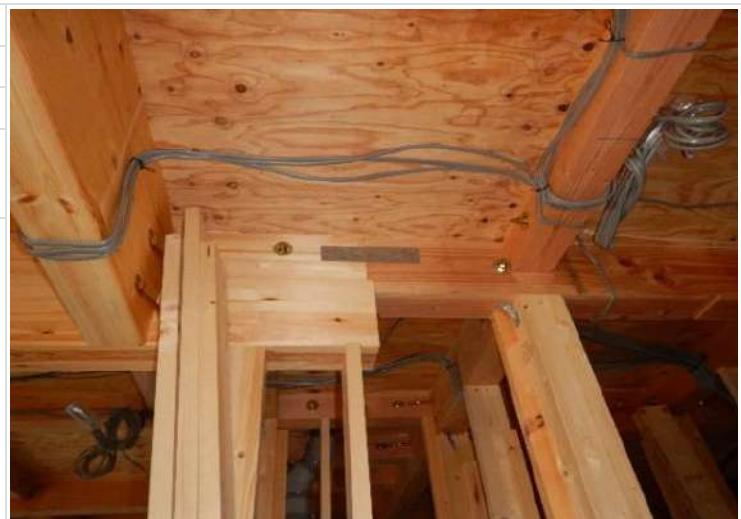
No	1-10-2
検査名	金物(屋根防水)検査
検査日	2022年3月18日
検査内容	金物(屋根防水)検査時でのチェック (在来) 梁の連結金物
コメント	見る限り問題有りません。適切な金物で施工されています。

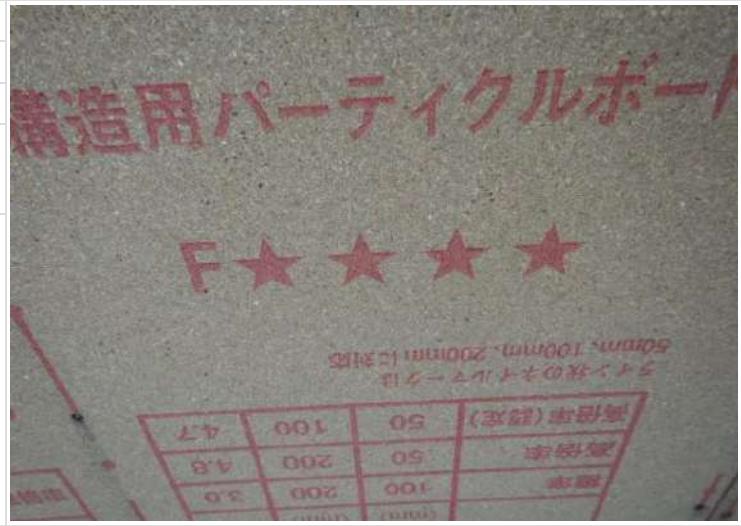
No	1-14-1
検査名	金物(屋根防水)検査
検査日	2022年3月18日
検査内容	金物(屋根防水)検査時でのチェック (在来) 壁耐力面材の環境性能
コメント	F☆☆☆☆または同等品で設計図書通りの仕様です。

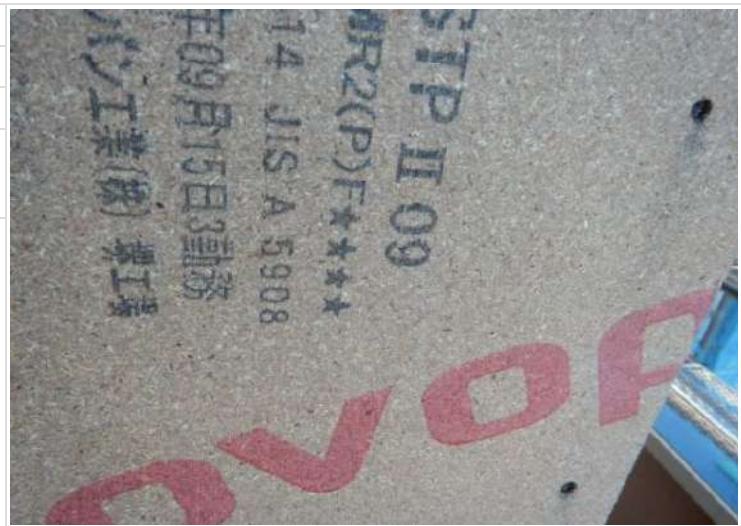
No	1-14-2
検査名	金物(屋根防水)検査
検査日	2022年3月18日
検査内容	金物(屋根防水)検査時でのチェック (在来) 壁耐力面材の環境性能
コメント	F☆☆☆☆または同等品で設計図書通りの仕様です。

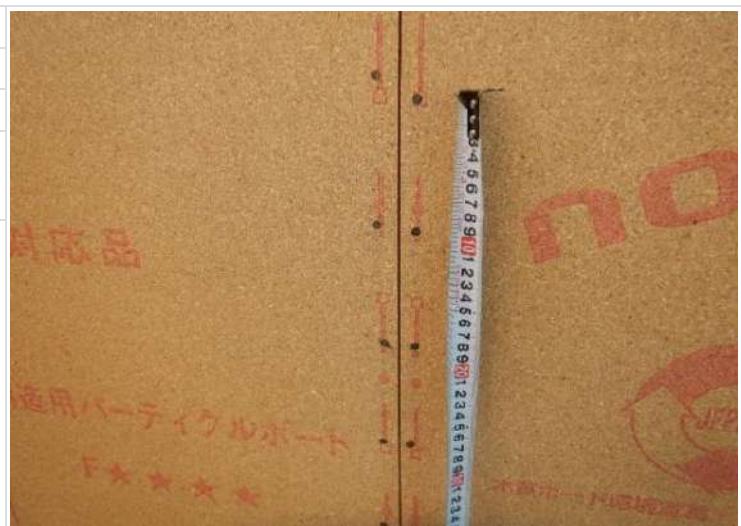
No	1-15-1
検査名	金物(屋根防水)検査
検査日	2022年3月18日
検査内容	金物(屋根防水)検査時でのチェック (在来) 壁耐力面材の釘ピッチ①
コメント	100ミリ程度の一般的なピッチで問題有りません。

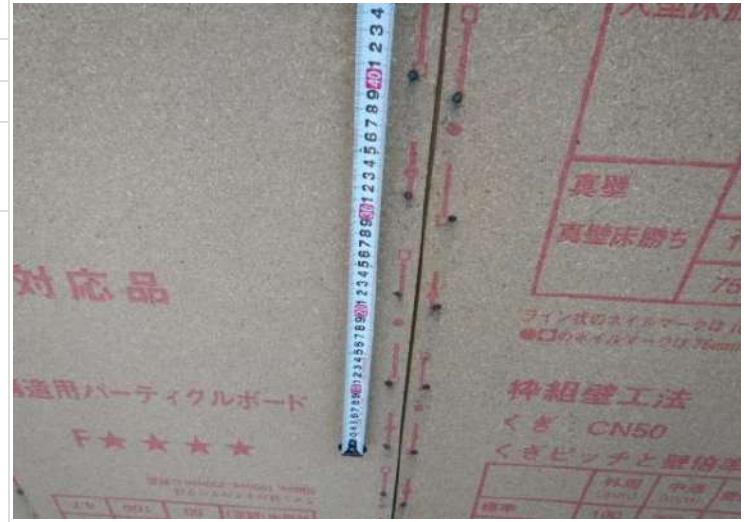
No	1-15-2
検査名	金物(屋根防水)検査
検査日	2022年3月18日
検査内容	金物(屋根防水)検査時でのチェック (在来) 壁耐力面材の釘ピッチ①
コメント	100ミリ程度の一般的なピッチで問題有りません。

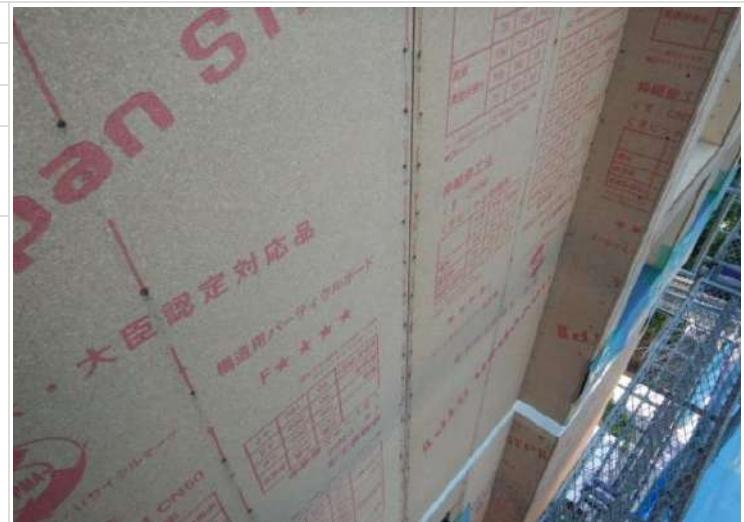
No	1-16-1
検査名	金物(屋根防水)検査
検査日	2022年3月18日
検査内容	金物(屋根防水)検査時でのチェック (在来) スジカイ及び面材耐力壁の施工状態①
コメント	適切に施工されています。

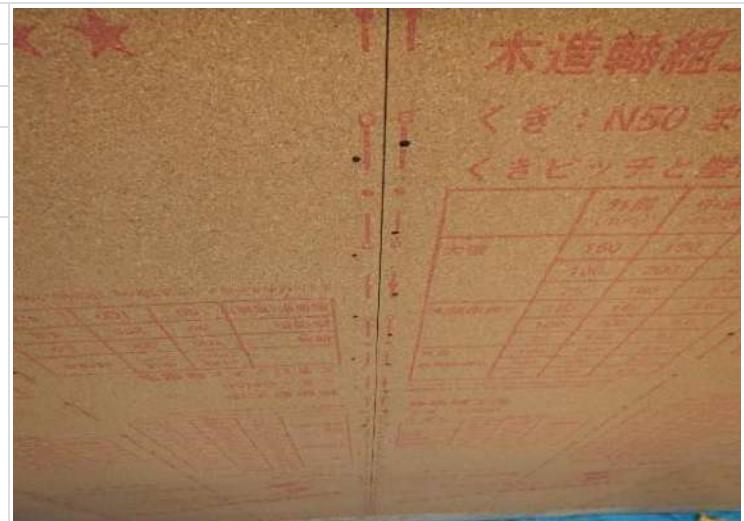
No	1-16-2
検査名	金物(屋根防水)検査
検査日	2022年3月18日
検査内容	金物(屋根防水)検査時でのチェック (在来) スジカイ及び面材耐力壁の施工状態①
コメント	適切に施工されています。

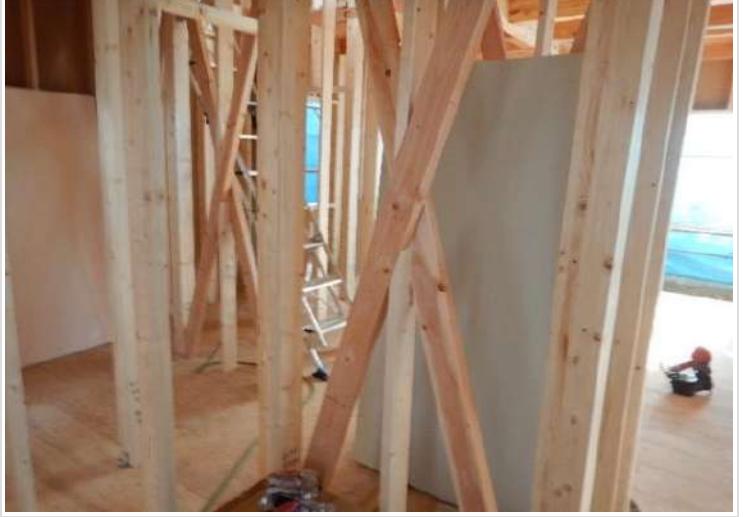
No	1-21-3
検査名	金物(屋根防水)検査
検査日	2022年3月18日
検査内容	金物(屋根防水)検査時でのチェック (在来) 1階耐力壁の個数①
コメント	設計図書通りの仕様、施工です。

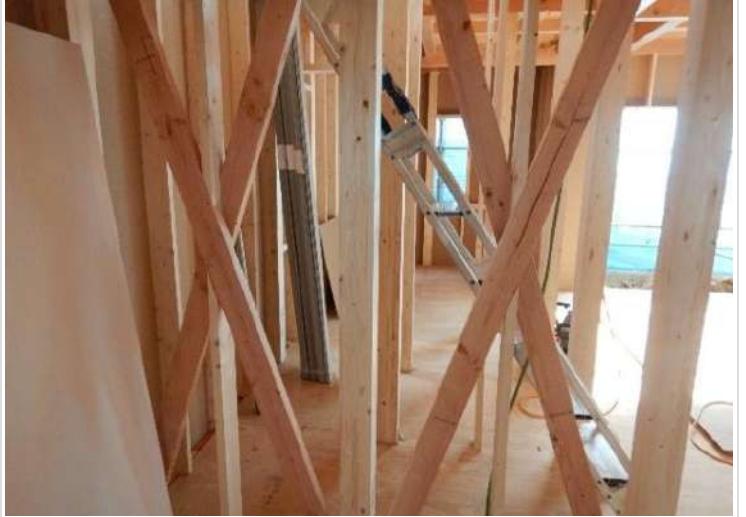
No	1-21-4
検査名	金物(屋根防水)検査
検査日	2022年3月18日
検査内容	金物(屋根防水)検査時でのチェック (在来) 1階耐力壁の個数①
コメント	設計図書通りの仕様、施工です。

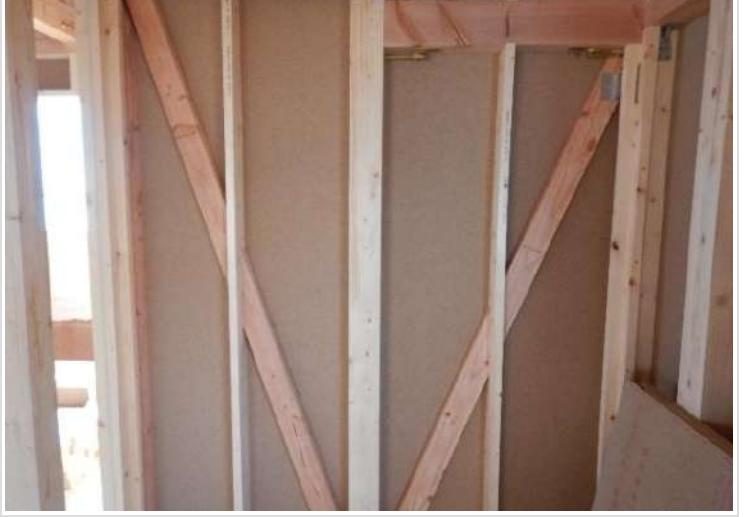
No	1-22-1
検査名	金物(屋根防水)検査
検査日	2022年3月18日
検査内容	金物(屋根防水)検査時でのチェック (在来) 2階耐力壁の個数①
コメント	設計図書通りの仕様、施工です。

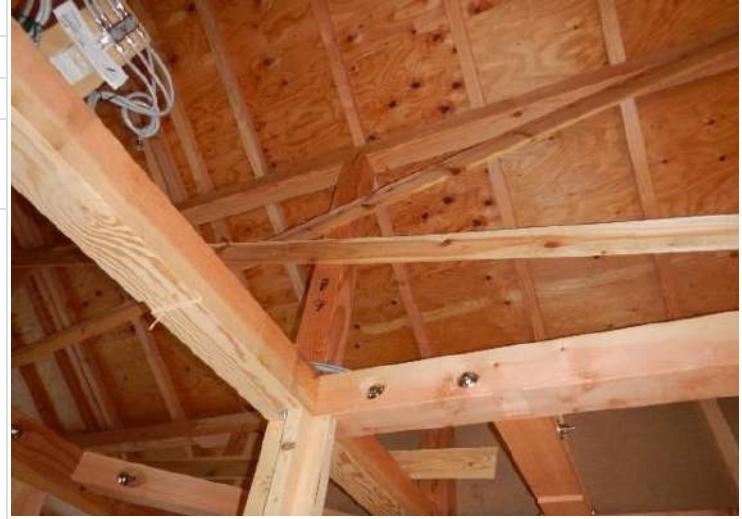
No	1-25-3
検査名	金物(屋根防水)検査
検査日	2022年3月18日
検査内容	金物(屋根防水)検査時でのチェック (在来) 雲スジカイの施工状態
コメント	適切で一般的な施工状態です。

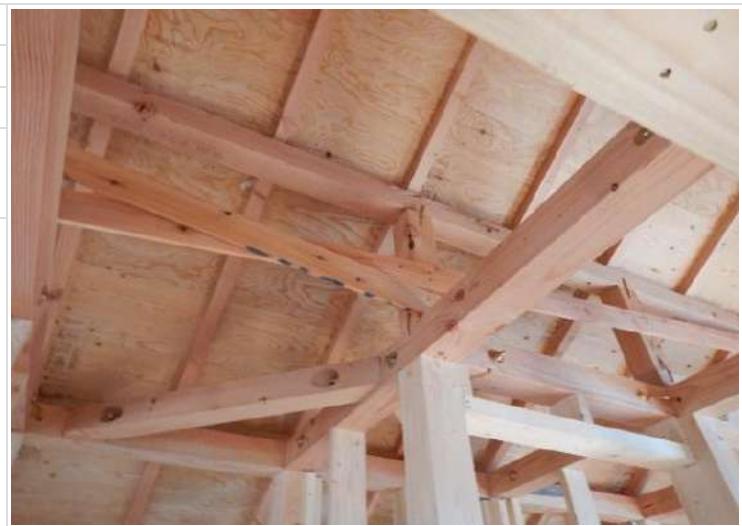
No	1-25-4
検査名	金物(屋根防水)検査
検査日	2022年3月18日
検査内容	金物(屋根防水)検査時でのチェック (在来) 雲スジカイの施工状態
コメント	適切で一般的な施工状態です。

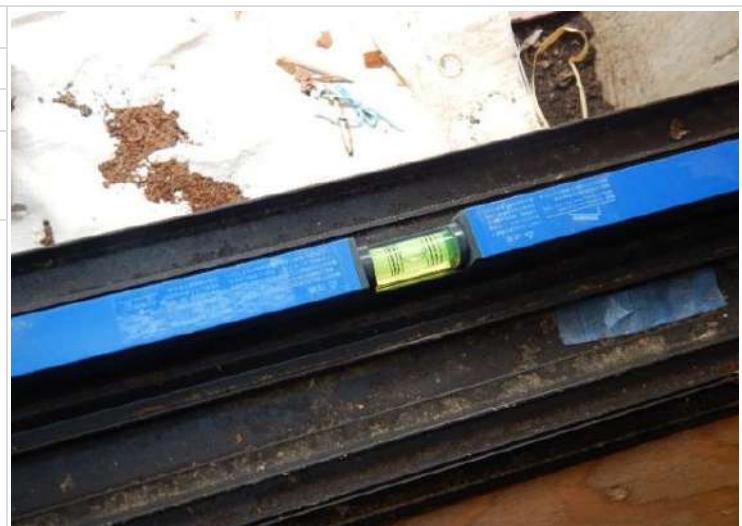
No	1-26-1
検査名	金物(屋根防水)検査
検査日	2022年3月18日
検査内容	金物(屋根防水)検査時でのチェック (在来) サッシの取り付け状態
コメント	写真の部分は、サッシにむくり、そりもなく良好な施工状態です。

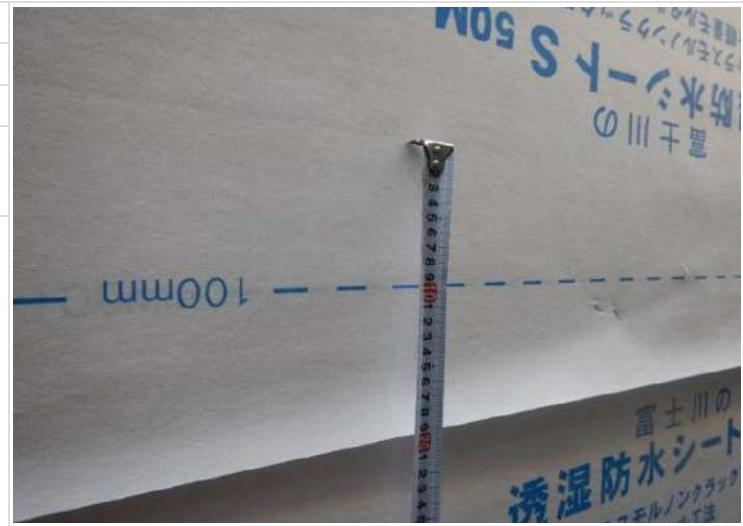
No	1-2-2
検査名	防水検査
検査日	2022年3月26日
検査内容	防水検査時でのチェック（在来） 防水シートの重なり①
コメント	上下の重ねが100ミリ以上あり適切な施工状態です。

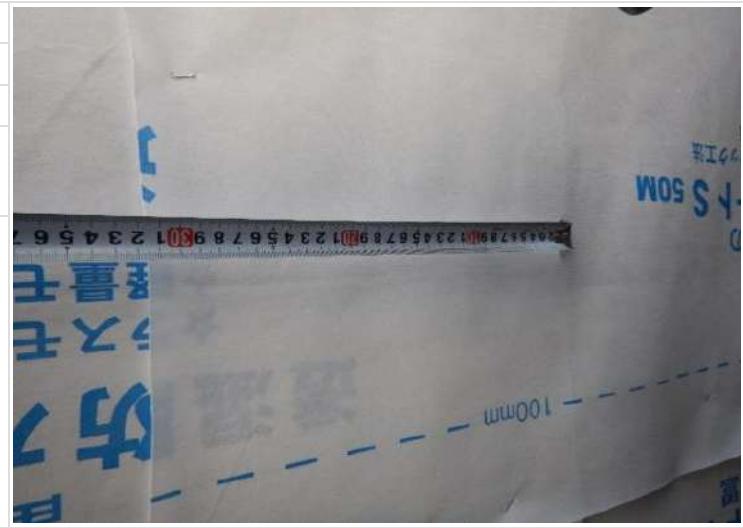
No	1-2-3
検査名	防水検査
検査日	2022年3月26日
検査内容	防水検査時でのチェック（在来） 防水シートの重なり①
コメント	左右の重ねが150ミリ以上あり適切な施工状態です。

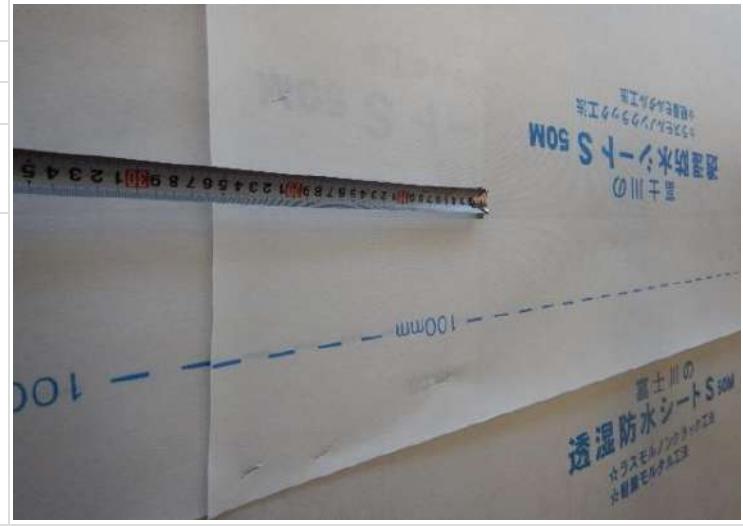
No	1-2-4
検査名	防水検査
検査日	2022年3月26日
検査内容	防水検査時でのチェック（在来） 防水シートの重なり①
コメント	左右の重ねが150ミリ以上あり適切な施工状態です。

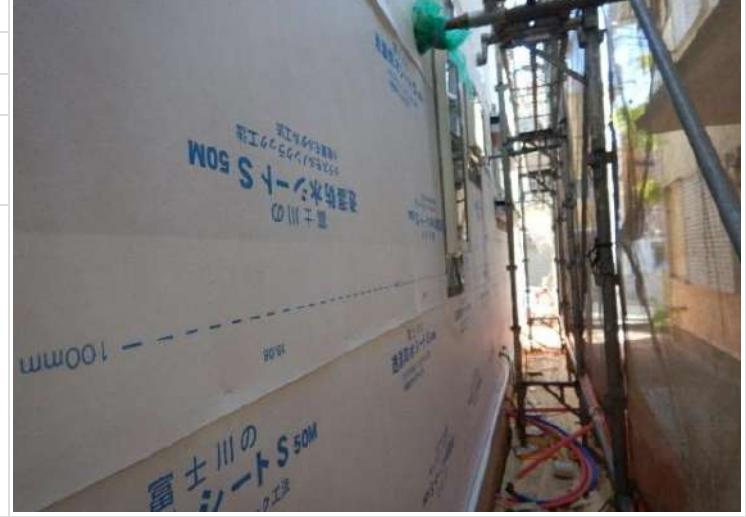
No	1-3-1
検査名	防水検査
検査日	2022年3月26日
検査内容	防水検査時でのチェック（在来） 防水シートの施工状態①
コメント	適切で一般的な施工状態です。

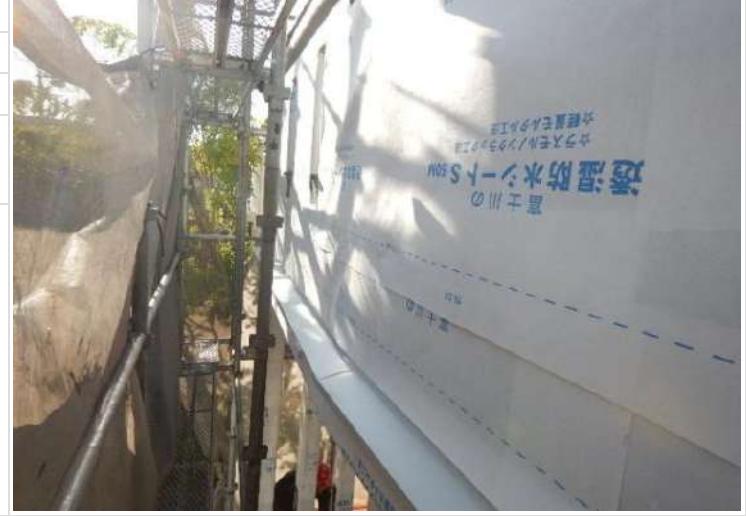
No	1-3-2
検査名	防水検査
検査日	2022年3月26日
検査内容	防水検査時でのチェック（在来） 防水シートの施工状態①
コメント	適切で一般的な施工状態です。

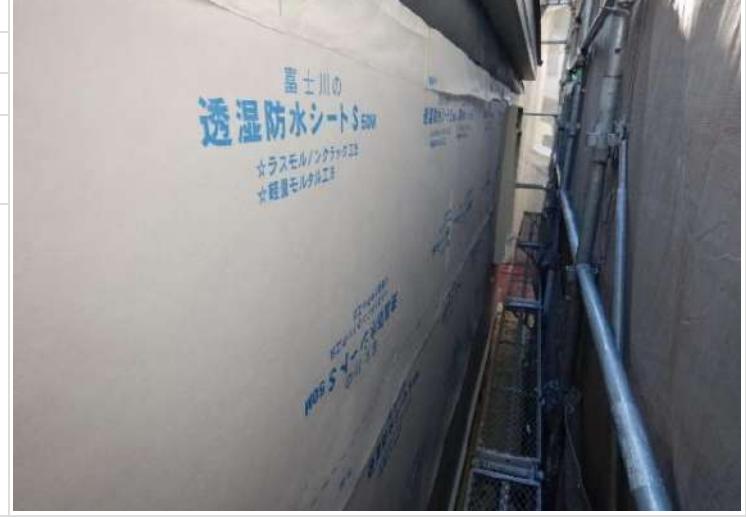
No	1-3-3
検査名	防水検査
検査日	2022年3月26日
検査内容	防水検査時でのチェック（在来） 防水シートの施工状態①
コメント	適切で一般的な施工状態です。

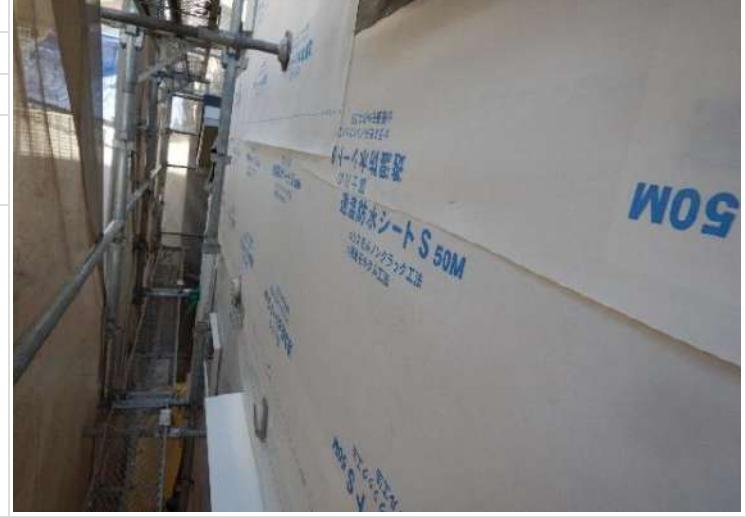
No	1-3-4
検査名	防水検査
検査日	2022年3月26日
検査内容	防水検査時でのチェック（在来） 防水シートの施工状態①
コメント	適切で一般的な施工状態です。

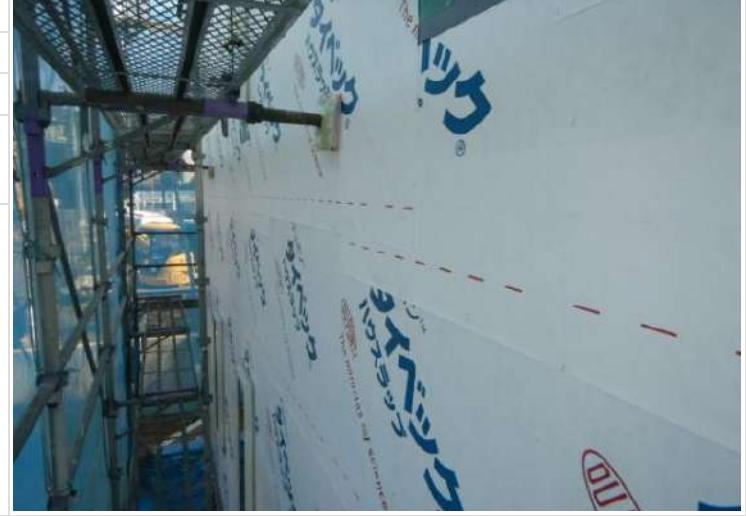
No	1-4-1
検査名	防水検査
検査日	2022年3月26日
検査内容	防水検査時でのチェック（在来） 防水シートの施工状態②
コメント	適切で一般的な施工状態です。

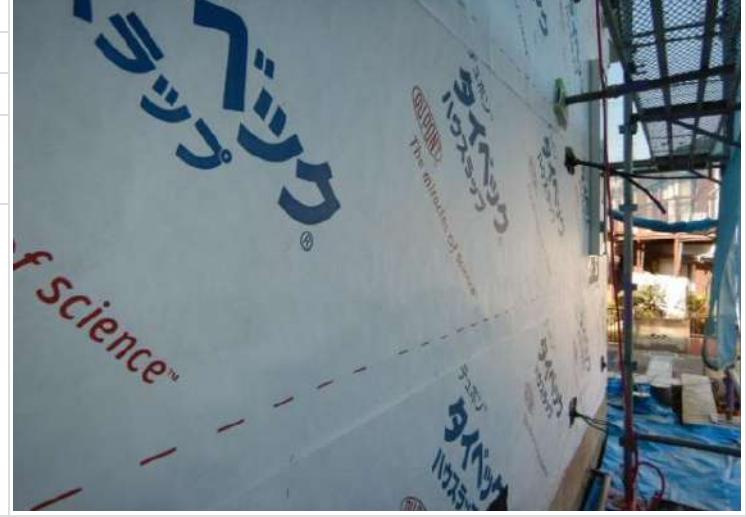
No	1-4-2
検査名	防水検査
検査日	2022年3月26日
検査内容	防水検査時でのチェック（在来） 防水シートの施工状態②
コメント	適切で一般的な施工状態です。

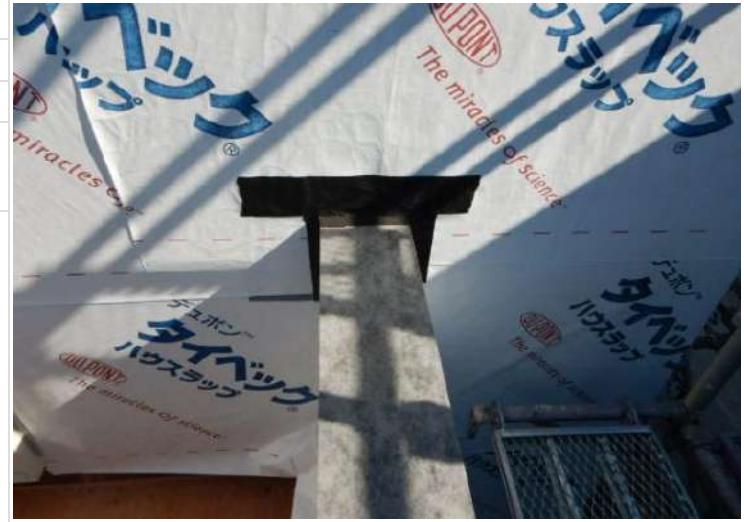
No	1-5-1
検査名	防水検査
検査日	2022年3月26日
検査内容	防水検査時でのチェック（在来） ベランダ、バルコニー等の止水状態
コメント	適切で一般的な施工状態です。

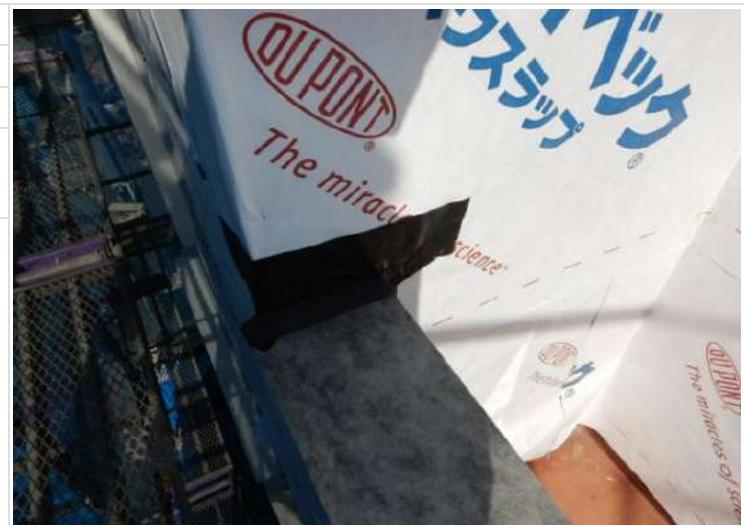
No	1-5-2
検査名	防水検査
検査日	2022年3月26日
検査内容	防水検査時でのチェック（在来） ベランダ、バルコニー等の止水状態
コメント	適切で一般的な施工状態です。

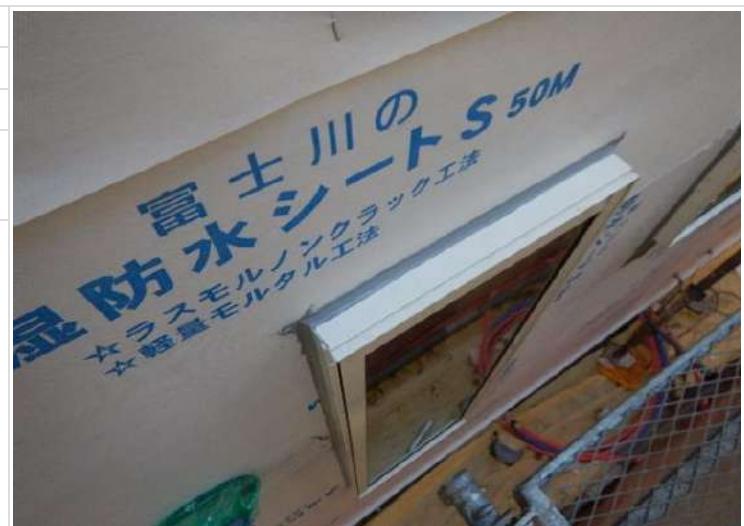
No	1-6-1
検査名	防水検査
検査日	2022年3月26日
検査内容	防水検査時でのチェック（在来） 開口部廻りの止水処理施工状態①
コメント	適切で一般的な施工状態です。

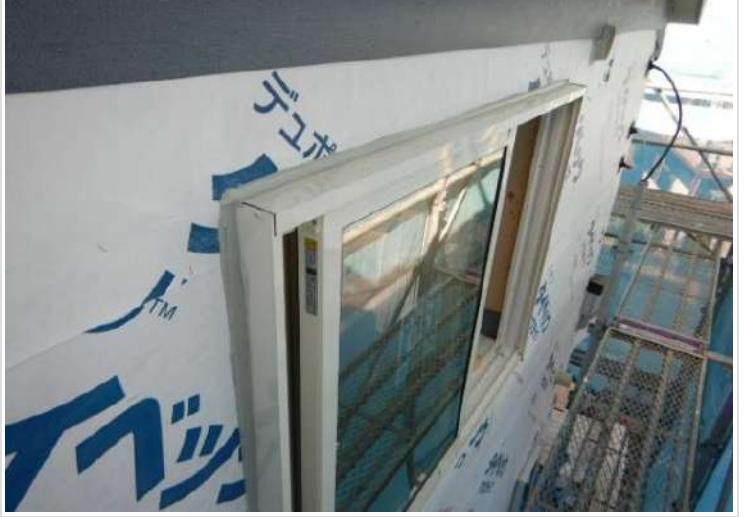
No	1-7-1
検査名	防水検査
検査日	2022年3月26日
検査内容	防水検査時でのチェック（在来） 開口部廻りの止水処理施工状態②
コメント	適切で一般的な施工状態です。

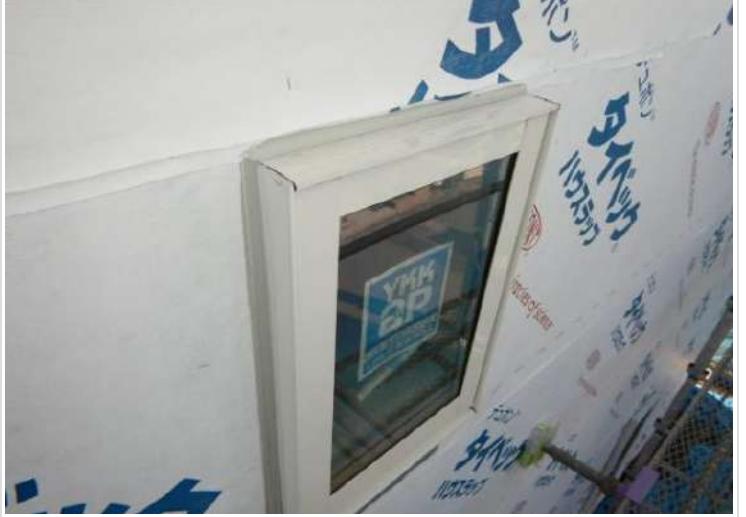
No	1-7-2
検査名	防水検査
検査日	2022年3月26日
検査内容	防水検査時でのチェック（在来） 開口部廻りの止水処理施工状態②
コメント	適切で一般的な施工状態です。

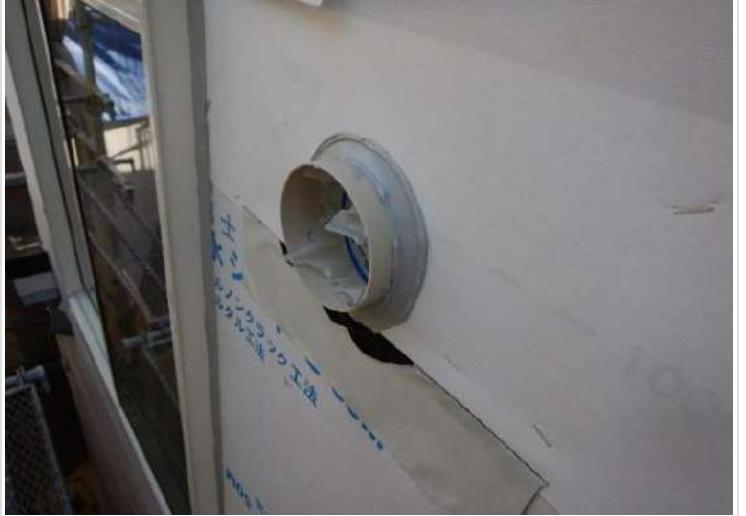
No	1-8-1
検査名	防水検査
検査日	2022年3月26日
検査内容	防水検査時でのチェック（在来） 配管廻りの止水処理状態
コメント	適切で一般的な施工状態です。

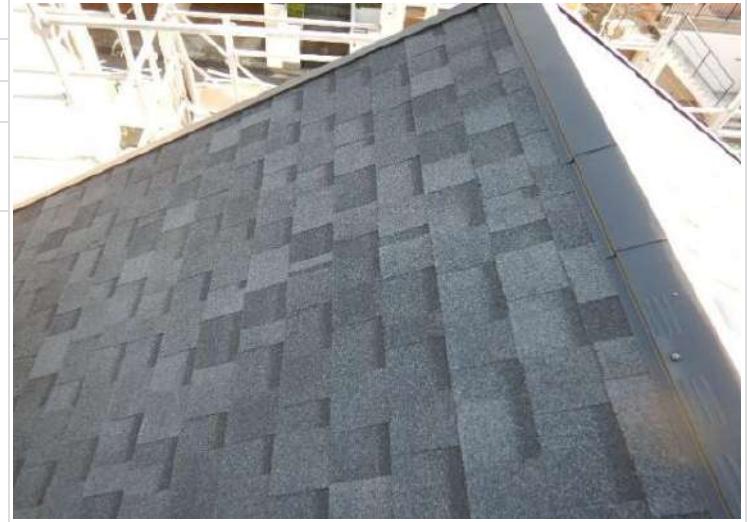
No	1-11-2
検査名	防水検査
検査日	2022年3月26日
検査内容	防水検査時でのチェック（在来） 屋根の施工状態
コメント	見た目にも問題有りません。

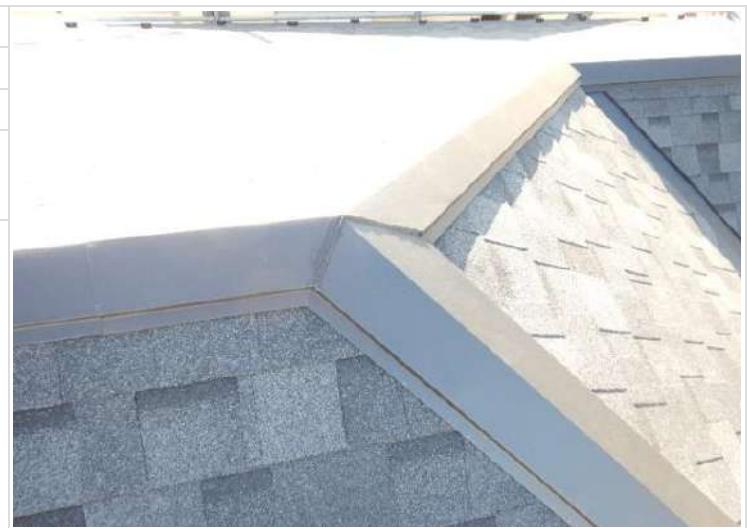
No	1-12-1
検査名	防水検査
検査日	2022年3月26日
検査内容	防水検査時でのチェック（在来） 板金工事の施工状態
コメント	適切な施工で問題有りません。

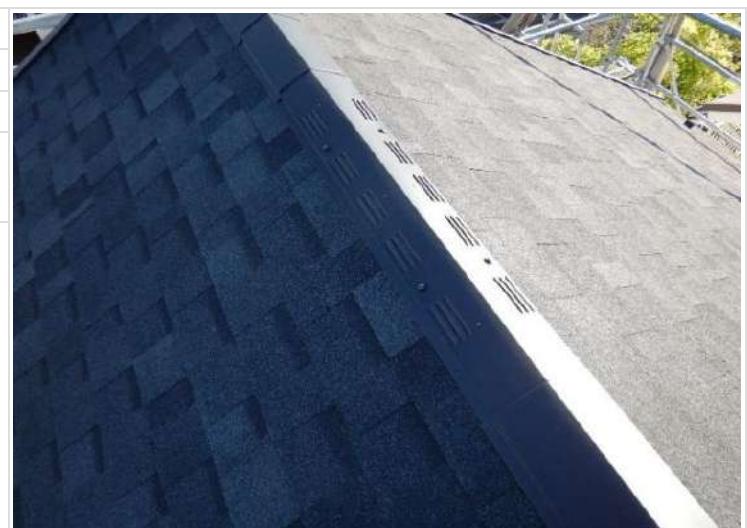
No	1-12-2
検査名	防水検査
検査日	2022年3月26日
検査内容	防水検査時でのチェック（在来） 板金工事の施工状態
コメント	適切な施工で問題有りません。

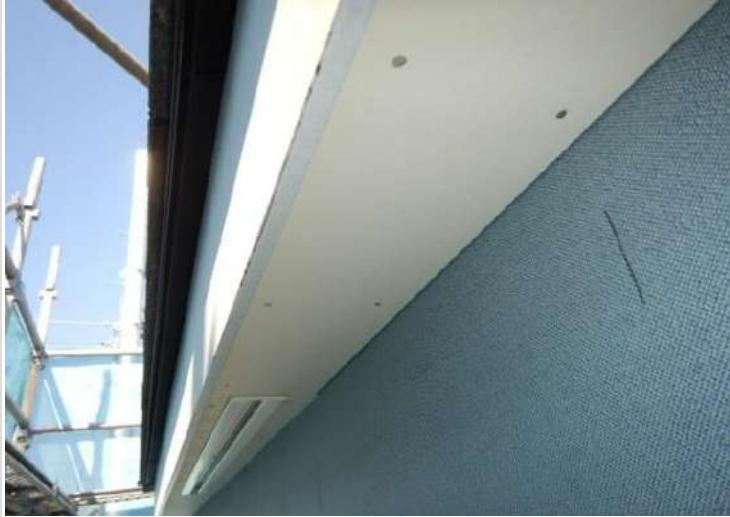
No	1-13-2
検査名	防水検査
検査日	2022年3月26日
検査内容	防水検査時でのチェック（在来） 軒天の防火対策
コメント	設計図書通りの仕様、施工です。

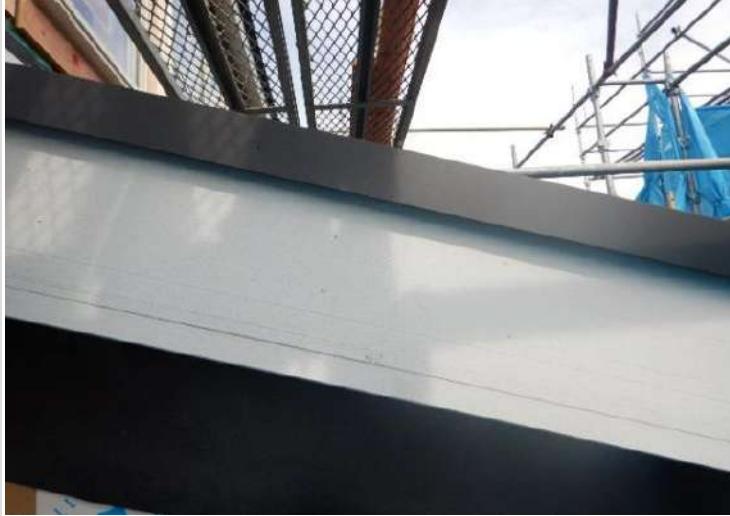
No	1-14-1
検査名	防水検査
検査日	2022年3月26日
検査内容	防水検査時でのチェック（在来） 破風板の防火対策
コメント	設計図書通りの仕様、施工です。

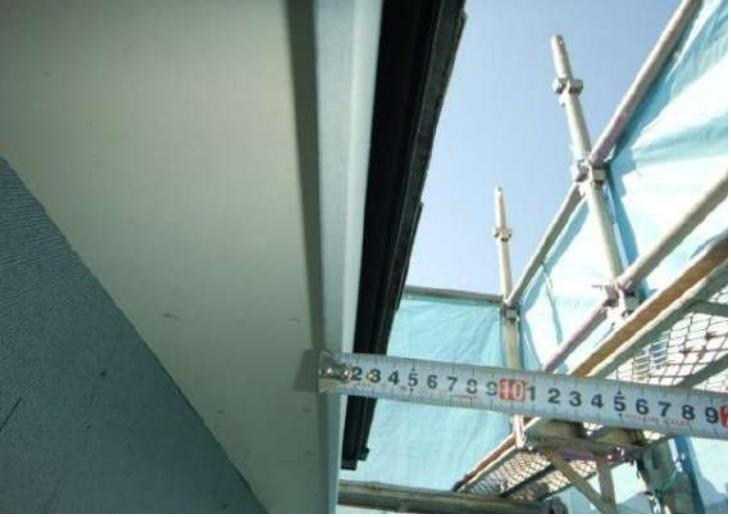
No	1-14-2

検査名	防水検査	
検査日	2022年3月26日	
検査内容	防水検査時でのチェック（在来） 破風板の防火対策	
コメント	設計図書通りの仕様、施工です。

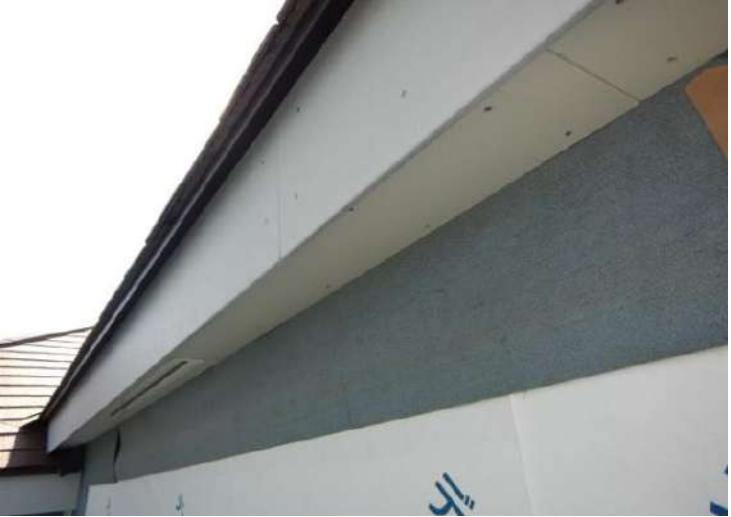
No	1-15-1

検査名	防水検査	
検査日	2022年3月26日	
検査内容	防水検査時でのチェック（在来） 破風板、外装材、軒天等の施工状態	
コメント	検査時点では補修を要するような不具合は見あたりません。

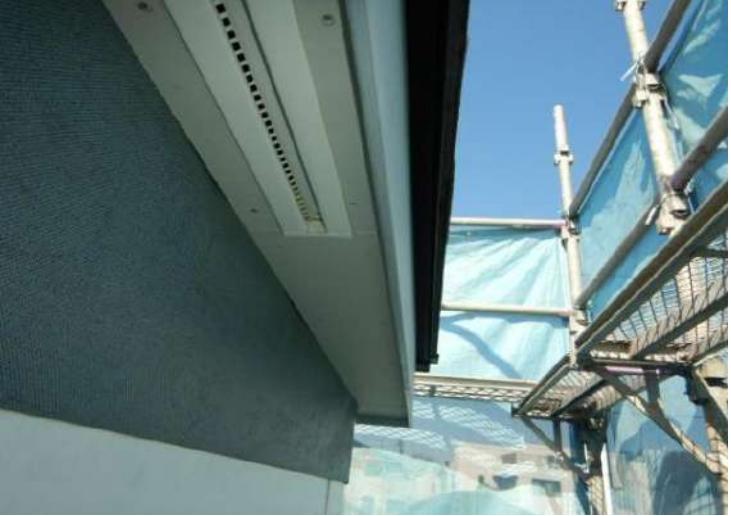
No	1-15-2

検査名	防水検査	
検査日	2022年3月26日	
検査内容	防水検査時でのチェック（在来） 破風板、外装材、軒天等の施工状態	
コメント	検査時点では補修を要するような不具合は見あたりません。

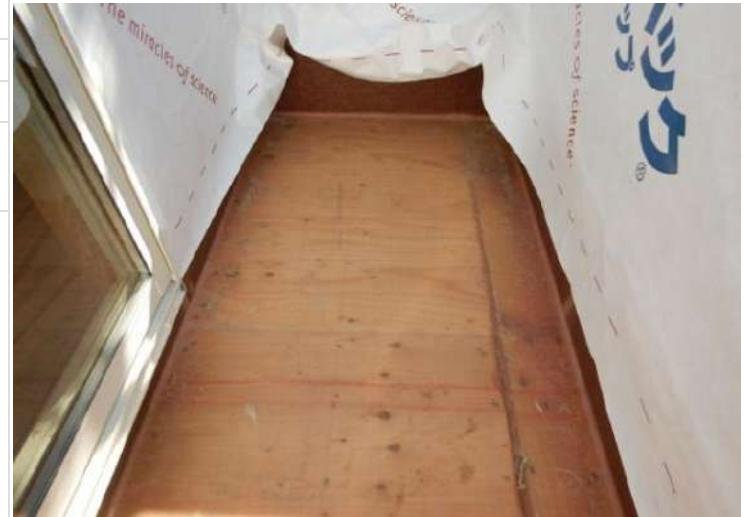
No	1-16-1
検査名	防水検査
検査日	2022年3月26日
検査内容	<p>防水検査時でのチェック（在来）</p> <p>ベランダ防水の種類</p>
コメント	FRP防水で図面指示と一致しています。問題有りません。

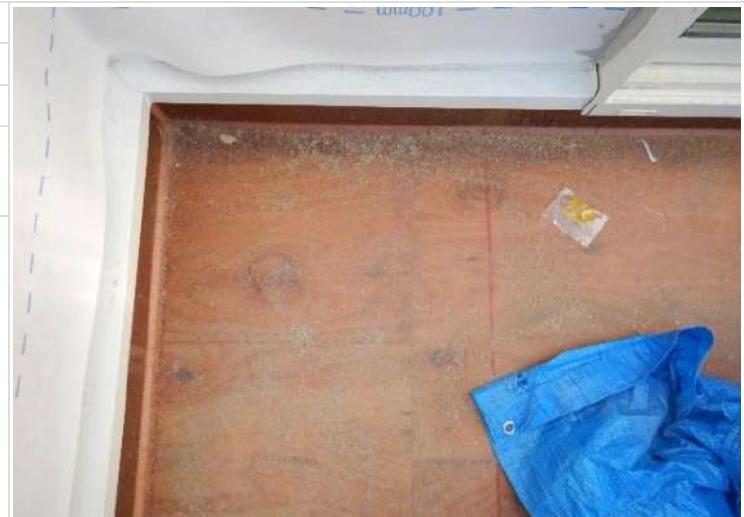
No	1-16-2
検査名	防水検査
検査日	2022年3月26日
検査内容	<p>防水検査時でのチェック（在来）</p> <p>ベランダ防水の種類</p>
コメント	FRP防水で図面指示と一致しています。問題有りません。

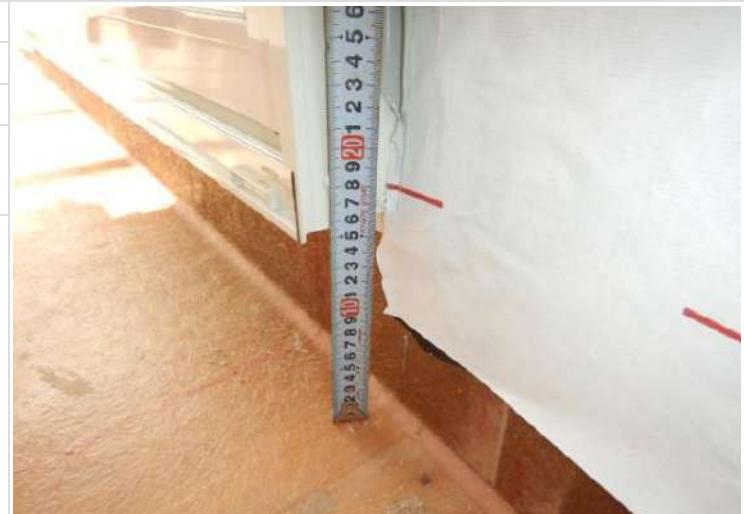
No	1-17-1
検査名	防水検査
検査日	2022年3月26日
検査内容	<p>防水検査時でのチェック（在来）</p> <p>ベランダ防水とベランダサッシの施工状態①</p>
コメント	一般的な漏水、止水対策がとられています。問題有りません。
