現場検査報告書

在来サンプル様邸

住宅検査機関	株式会社家守り

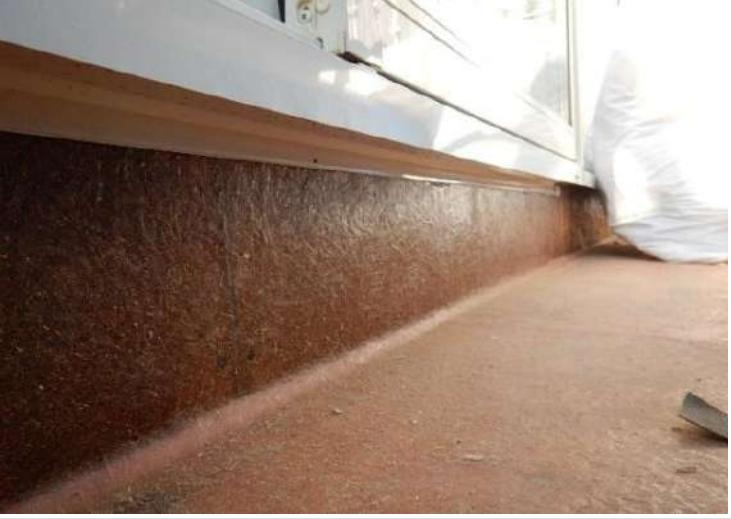
No	1-17-2

検査名	防水検査	
検査日	2022年3月26日	
検査内容	防水検査時でのチェック（在来） ベランダ防水とベランダサッシの施工状態①	
コメント	一般的な漏水、止水対策がとられています。問題有りません。

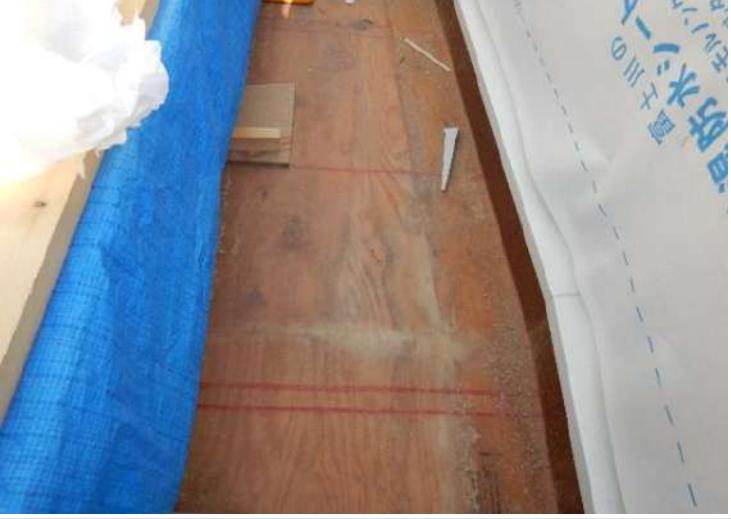
No	1-17-3

検査名	防水検査	
検査日	2022年3月26日	
検査内容	防水検査時でのチェック（在来） ベランダ防水とベランダサッシの施工状態①	
コメント	一般的な漏水、止水対策がとられています。問題有りません。

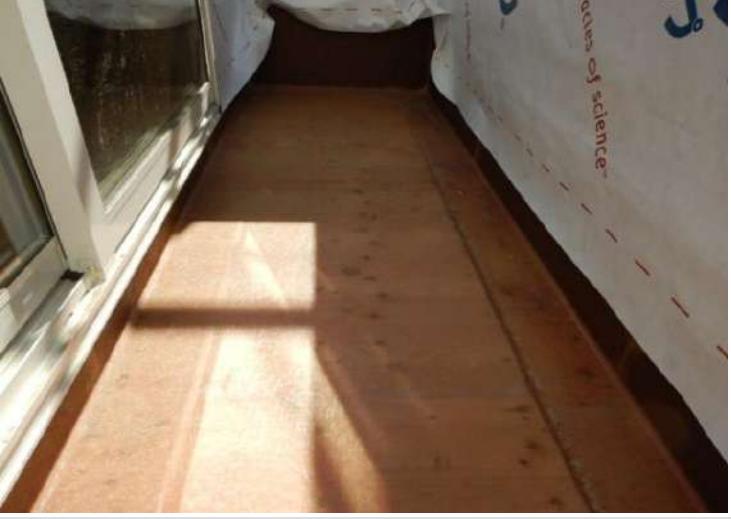
No	1-17-4

検査名	防水検査	
検査日	2022年3月26日	
検査内容	防水検査時でのチェック（在来） ベランダ防水とベランダサッシの施工状態①	
コメント	一般的な漏水、止水対策がとられています。問題有りません。

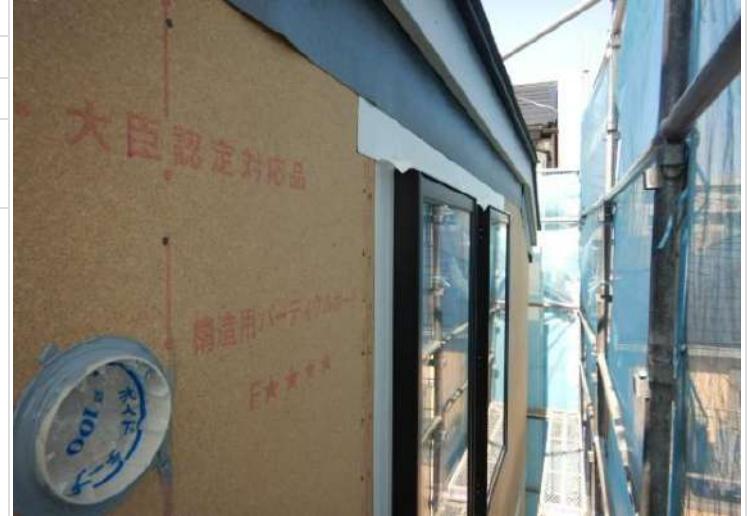
No	1-1-4
検査名	断熱検査
検査日	2022年3月28日
検査内容	断熱検査時でのチェック（在来） 開口部廻りの防水テープ施工状態
コメント	適切で一般的な施工状態です。

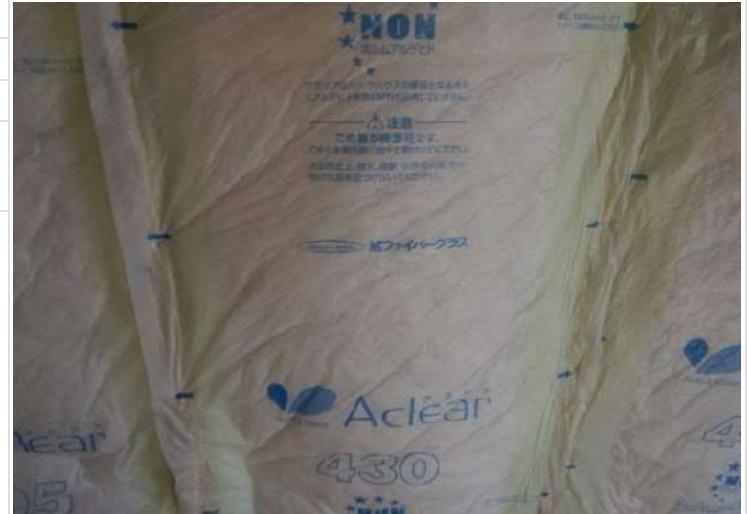
No	1-2-1
検査名	断熱検査
検査日	2022年3月28日
検査内容	断熱検査時でのチェック（在来） 壁断熱材種類
コメント	設計図書通りの仕様、施工です。

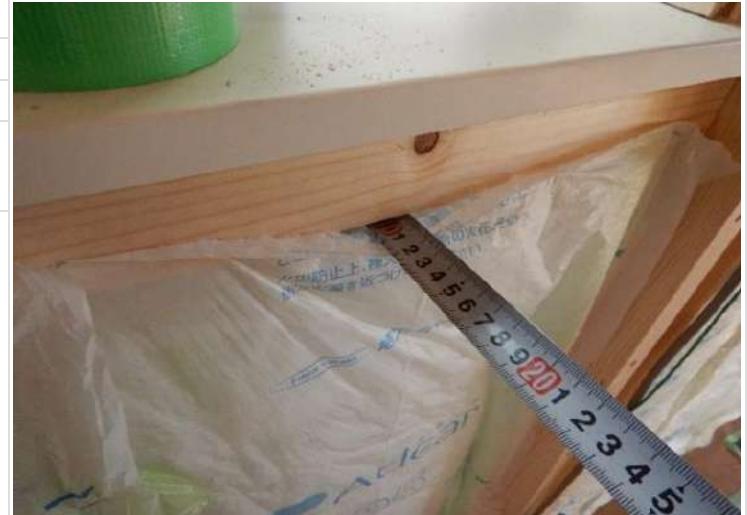
No	1-3-1
検査名	断熱検査
検査日	2022年3月28日
検査内容	断熱検査時でのチェック（在来） 壁断熱材の厚さ
コメント	設計図書通りの仕様、施工です。

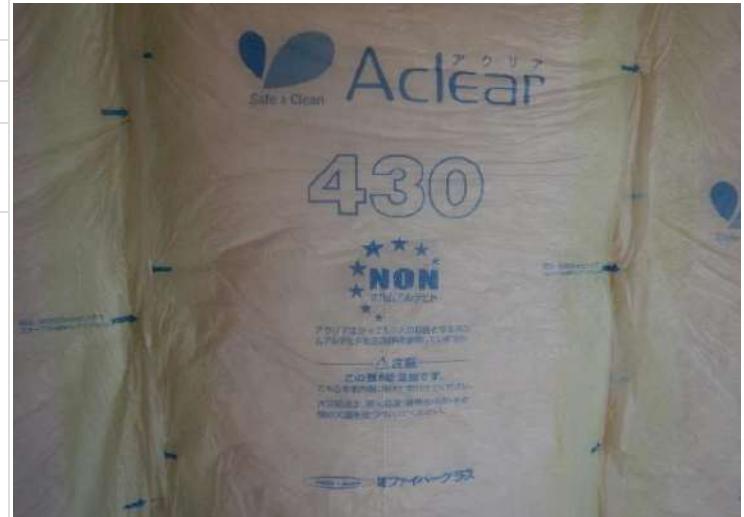
No	1-4-1
検査名	断熱検査
検査日	2022年3月28日
検査内容	<p>断熱検査時でのチェック（在来）</p> <p>壁断熱材の環境性能</p>
コメント	F☆☆☆☆または同等品で設計図書通りの仕様です。

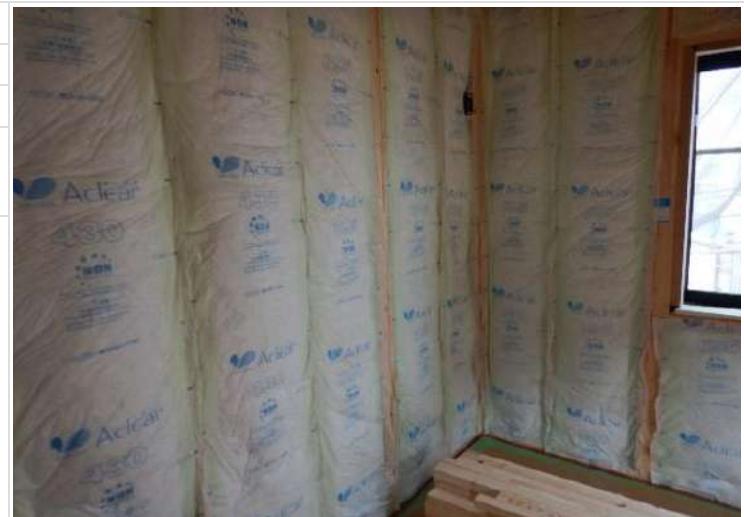
No	1-5-1
検査名	断熱検査
検査日	2022年3月28日
検査内容	<p>断熱検査時でのチェック（在来）</p> <p>壁断熱材の施工状態①</p>
コメント	写真の部分は、適切で一般的な施工状態です。

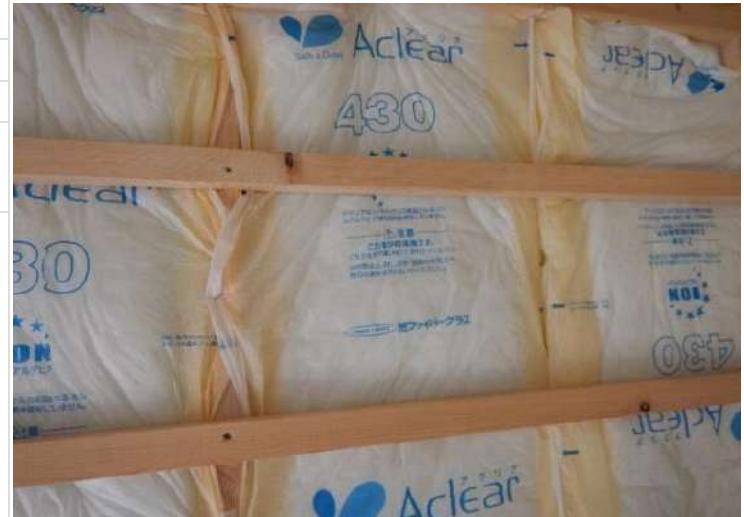
No	1-1-1
検査名	天井断熱検査
検査日	2022年4月13日
検査内容	天井断熱検査時のチェック (在来) 天井断熱材種類
コメント	設計図書通りの仕様、施工です。

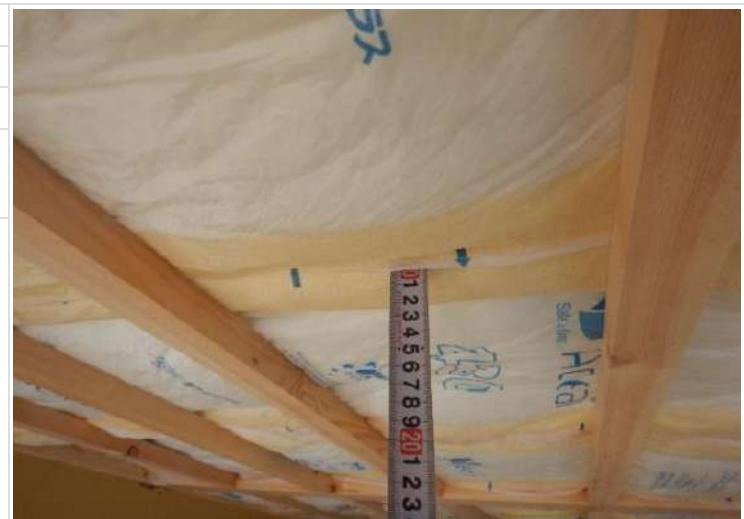
No	1-2-1
検査名	天井断熱検査
検査日	2022年4月13日
検査内容	天井断熱検査時のチェック (在来) 天井断熱材の厚さ
コメント	設計図書通りの仕様、施工です。

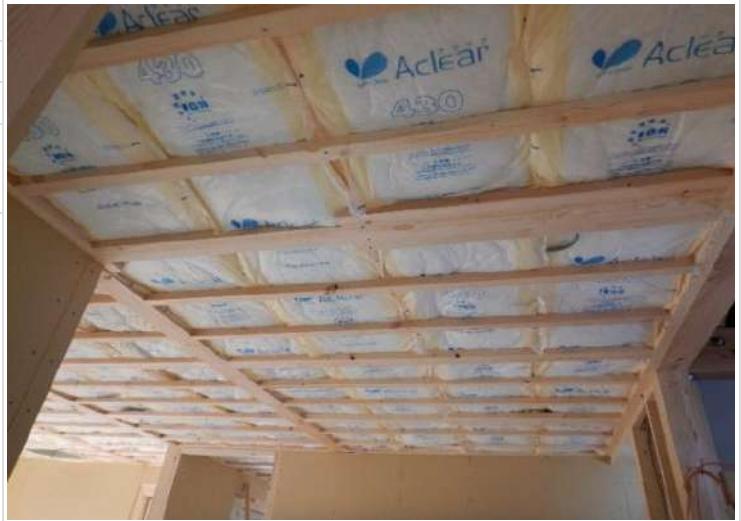
No	1-4-4
検査名	天井断熱検査
検査日	2022年4月13日
検査内容	天井断熱検査時のチェック (在来) 天井断熱材の施工状態
コメント	写真の部分は、適切で一般的な施工状態です。

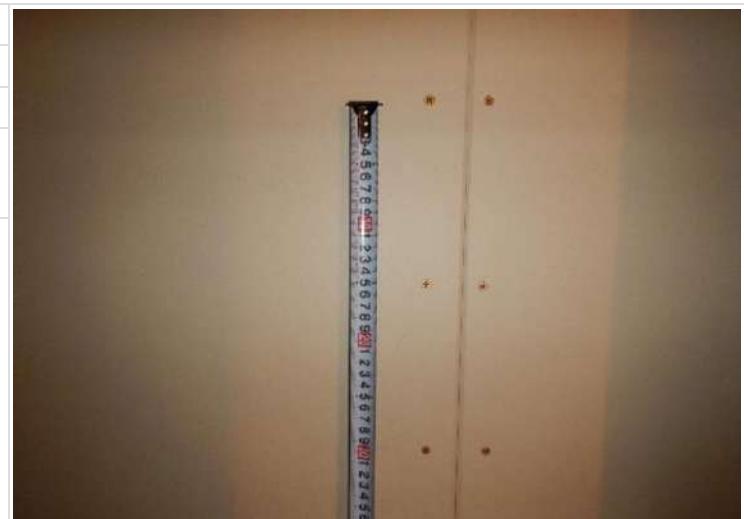
No	1-3-2
検査名	PB検査
検査日	2022年4月18日
検査内容	PB検査時でのチェック（在来） 壁プラスターボード等のビスピッチ①
コメント	設計図書通りの仕様、施工です。

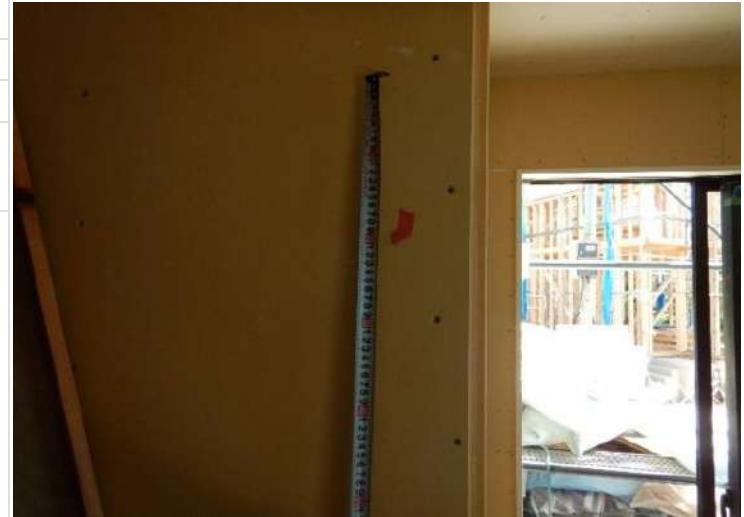
No	1-4-2-1
検査名	PB検査
検査日	2022年4月18日
検査内容	PB検査時でのチェック（在来） 壁プラスターボード等のビスピッチ②
コメント	1-4-2の是正写真です。

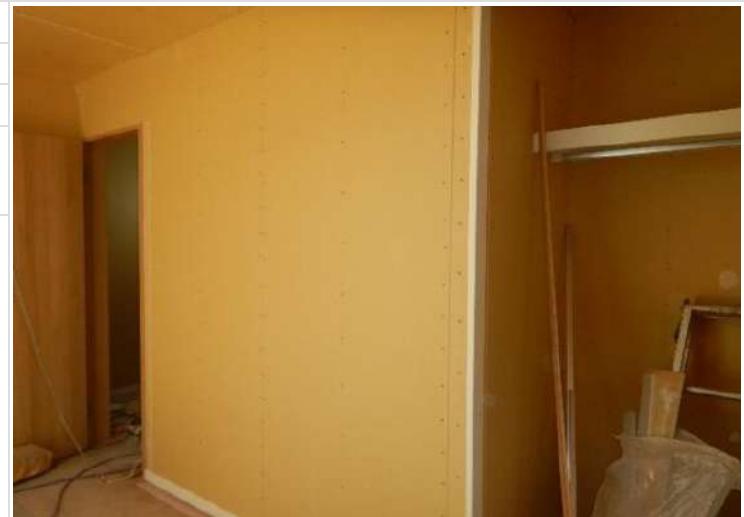
No	1-5-1
検査名	PB検査
検査日	2022年4月18日
検査内容	PB検査時でのチェック（在来） 天井、壁プラスターボード等の留め付け状態①
コメント	適切で一般的な施工状態です。
