# ホームインスペクション(住宅診断) 写真付き詳細報告書 【既存一戸建て住宅】

さくら事務所ホームインスペクション

| 調査日 | 2025年8月3日 | 報告書発行日 | 2025年8月7日 |

| 物件所在地 | 東京都世田谷区玉堤1-10-6 | | <input checked="" type="checkbox"/> 住居表示<br><input type="checkbox"/> 地名地番 |

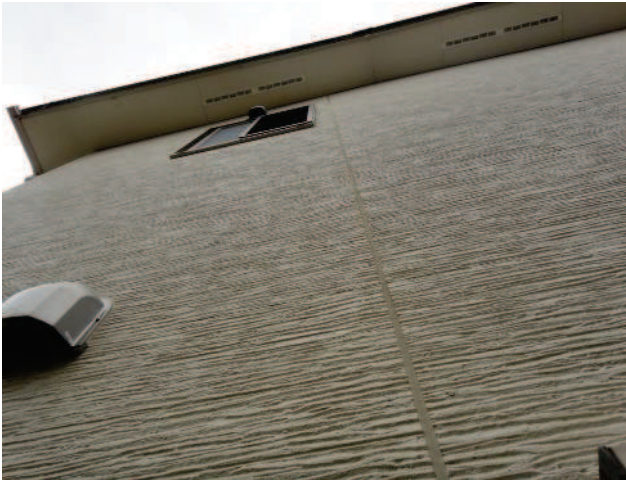
チョーキングやひび割れ等の劣化事象は見られず、良好な状態です。外壁は一般的に10～15年程度で塗装等のメンテナンスが必要になりますので、定期的に状態をご確認ください。

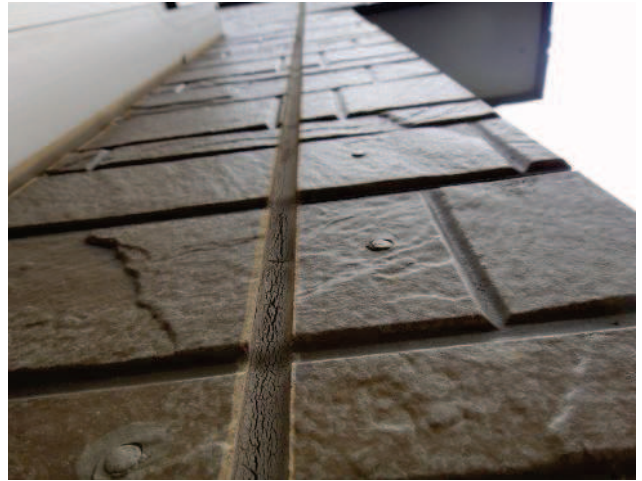
経年劣化を表す事象（ひび割れ等）が一定見られました。緊急性はありませんが、数年内には打ち替え等のメンテナンスを実施されると良いでしょう。

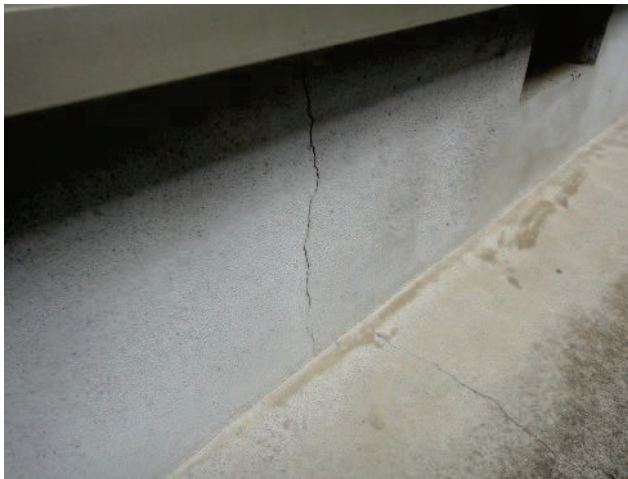
指摘箇所 1

建物東面のダイニング付近の外壁基礎立上りに幅0.5mm以上の著しいひび割れが見られました。雨水浸入などにより耐久性を損なう可能性がありますので、早めの補修が必要な状態です。

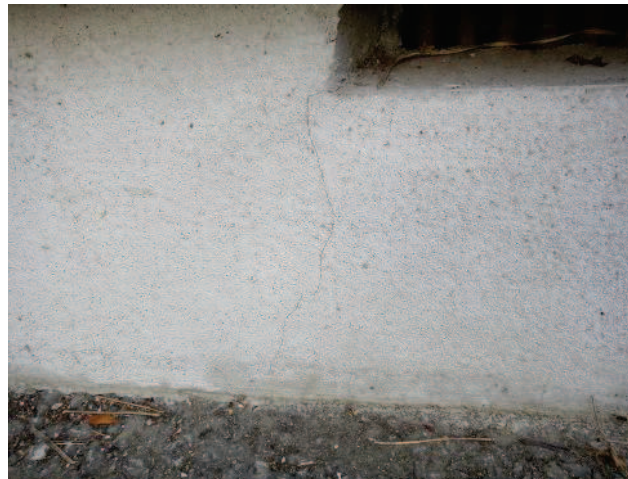
指摘箇所 2

リビング西面の外壁基礎立上りに幅0.5mm未満の軽微なひび割れが見られました。特に補修の必要性はありませんが、美観上気になるようであれば補修を検討されても良いでしょう。

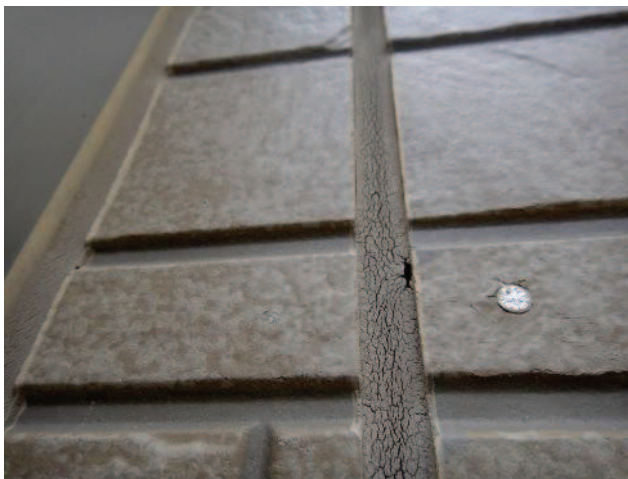
外壁のシーリングは概ね良好な状態ですが、劣化によりひび割れや隙間が生じている箇所が複数見られました。

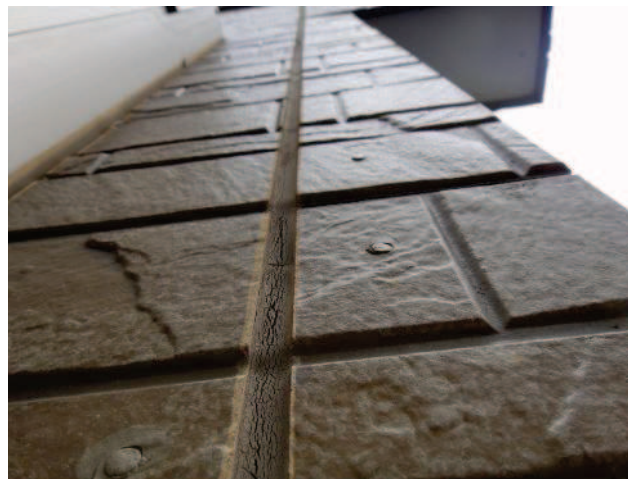
外壁のシーリングは概ね良好な状態ですが、劣化によりひび割れや隙間が生じている箇所が複数見られました。雨漏りの原因になり得る状態ですので、早めの補修が望まれます。

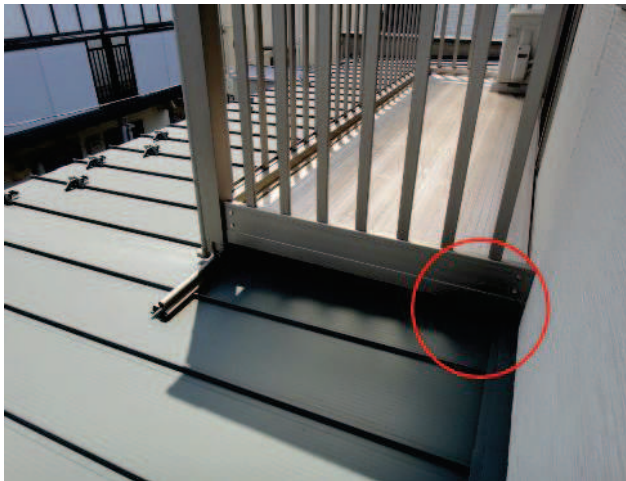
指摘箇所 3

アルミ製バルコニーの下部に蜂の巣がありました。  
除去しておくとい良いでしょう。

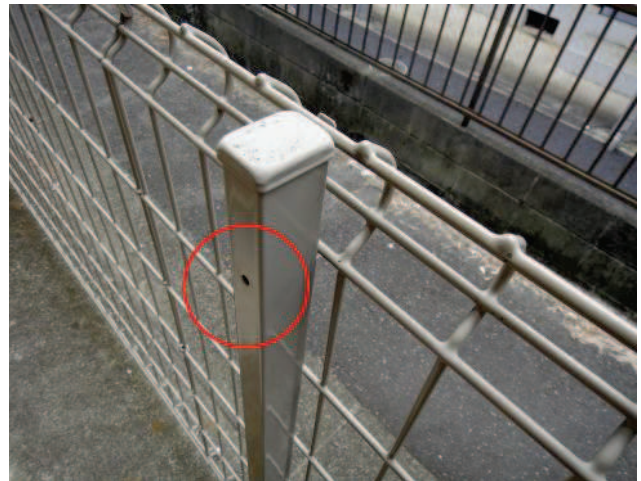
指摘箇所 4

敷地東面のフェンスの部材が一部滅失し、グラついている状態でした。  
脱落して通行人がケガをしたりすると管理責任が問われますので、補修が望まれます。

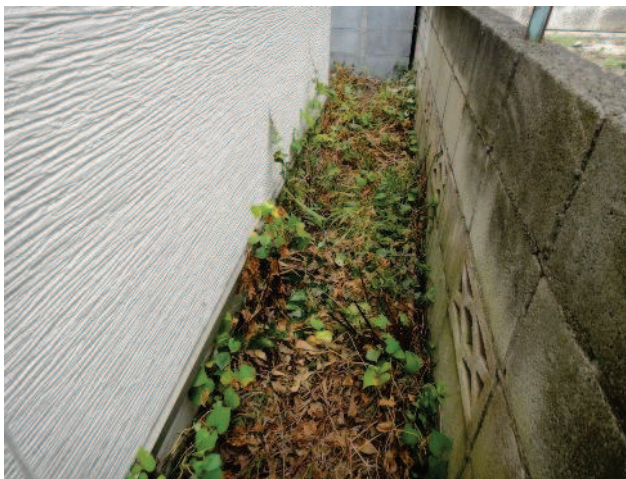
建物周囲の植物が繁茂しており、外壁水切り金物や床下換気口から建物内部にツタが入り込んでいる状況でした。  
思わぬ不具合の原因になり得ますので、定期的な除草や剪定が必要です。

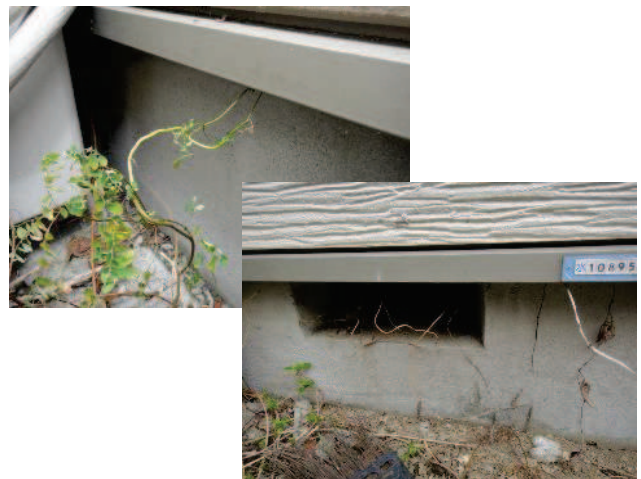
建物周囲の植物が繁茂しており、外壁水切り金物や床下換気口から建物内部にツタが入り込んでいる状況でした。  
思わぬ不具合の原因になり得ますので、定期的な除草や剪定が必要です。

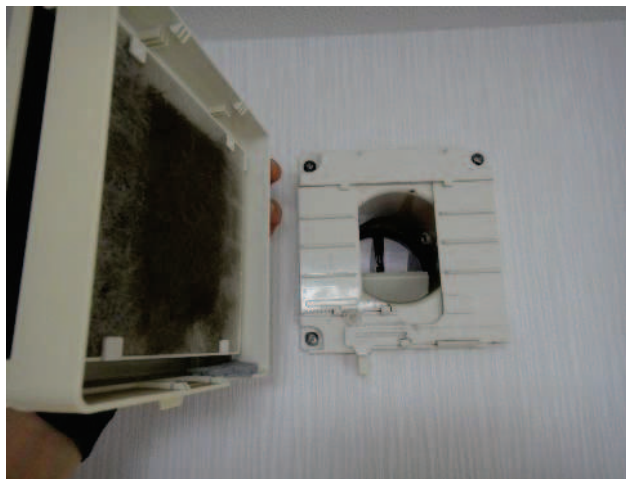
各室給気口のフィルターが汚れた状態でした。健全な室内空気環境の維持のためには、24時間換気の常時運転と給気口からの給気が不可欠です。給気口のフィルターは小まめなメンテナンスと定期的な交換が必要です。

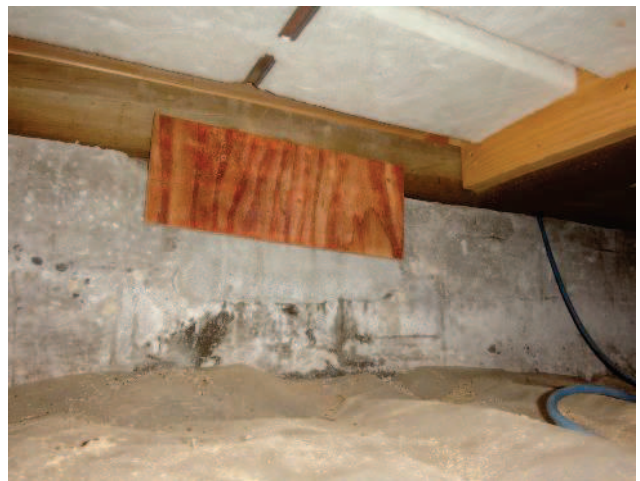
キッチン北面の基礎立上りに、床下換気口を塞いだ形跡が見られました。  
勝手口のステップ施工の際に塞がれたものと推察されますが、床下換気の観点からは好ましい方法ではありません。

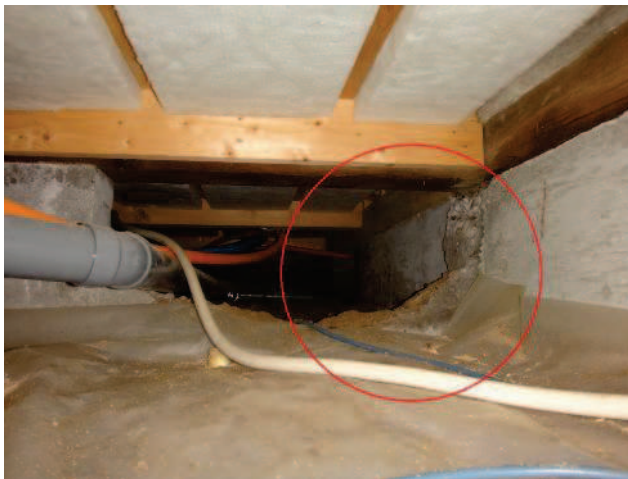
キッチン・ホール間の基礎立上りに破壊されたものと思われる形跡が見られました。人通口確保のために斫られたものと推察されます。基礎の強度や連続性が損なわれており、好ましい方法ではありません。

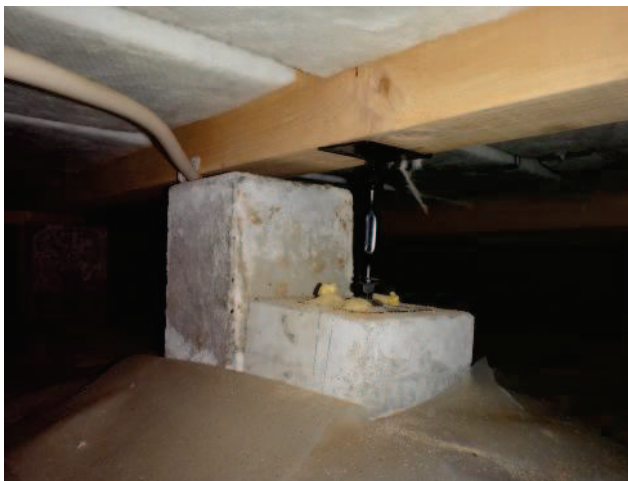
ホール中央付近の床下の状況です。  
コンクリート角柱の束と大引の間に生じた隙間を補正しきれなくなり、隣接して新たに束石と鋼製束を設置して大引を支持している状況が見られました。  
床の補修に苦心した過程が窺えます。

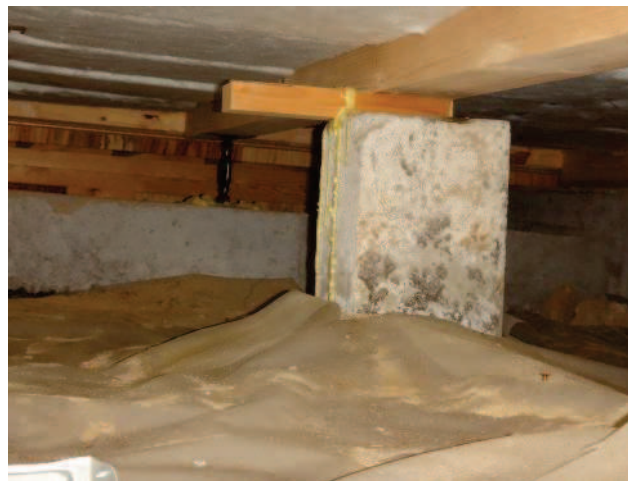
ホール中央付近の床下の状況です。  
コンクリート角柱の束と大引の間に生じた隙間を角材を挟み込み、接着剤で固定している状況が見られました。  
床の補修に苦心した過程が窺えます。

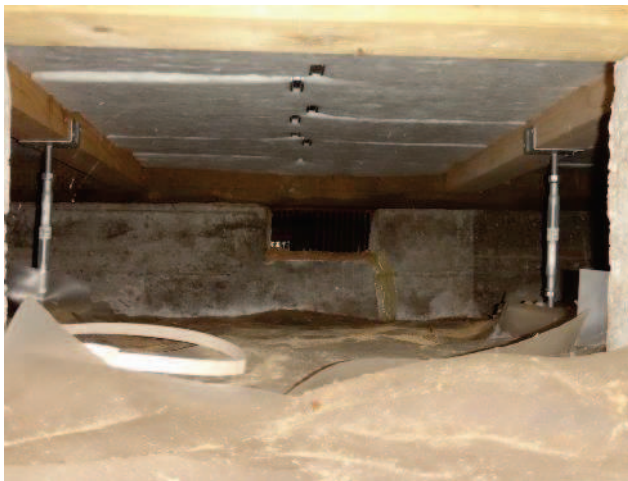
ダイニングの床下の状況です。  
リビング床下との間に外壁基礎同様の立上りがあり、床下換気口の格子が残っていました。当初は外壁であったものと推察されます。  
土台や大引も新しい材と見受けられますので、1階は間取りの変更や増床工事があったものと見受けられます。

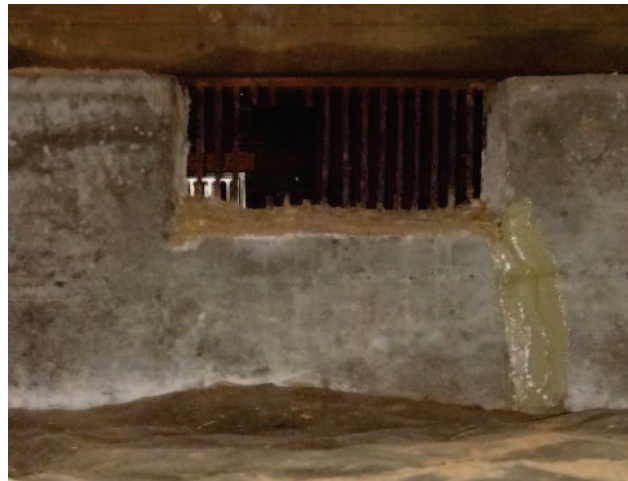
ダイニング～リビング間の床下の基礎立上りの換気口端部に、著しいひび割れを補修した形跡が見られました。

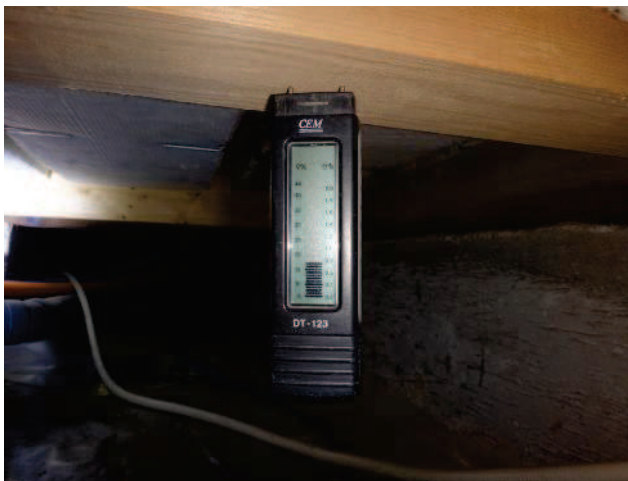
床下の木材の含水率は17%前後でした。  
乾燥状態の目安として20%以下と言われています。  
土の湿気の影響で少し高めの数値ですが、健全な状態と言えるでしょう。
