現場検査報告書

在来サンプル様邸

住宅検査機関	株式会社家守り

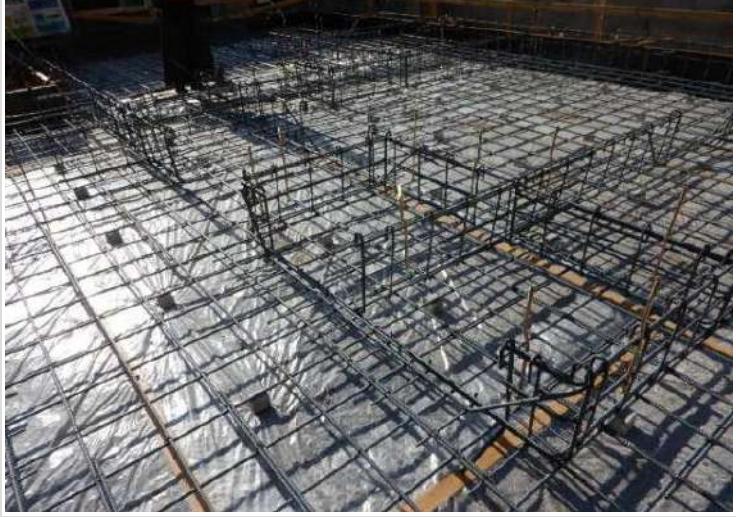
No	1-1-1
検査名	配筋検査
検査日	2022年2月21日
検査内容	配筋検査時でのチェック（在来） 基礎の仕様及び形状の確認
コメント	べた基礎形状で設計図書通りの仕様、施工です。

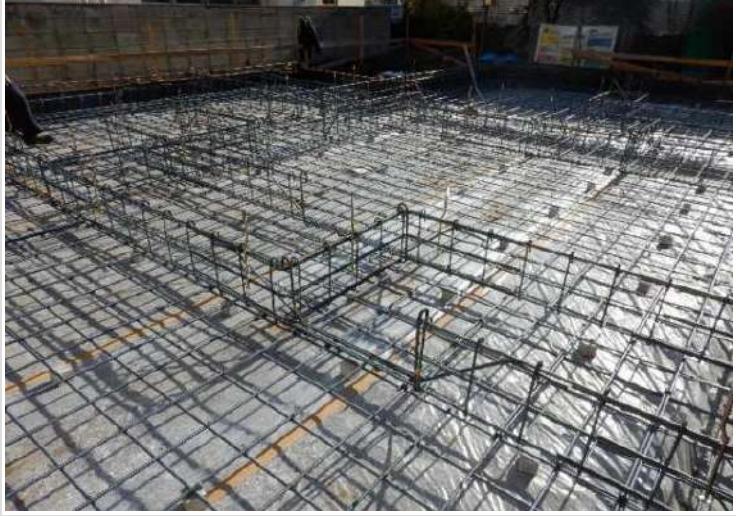
No	1-1-2
検査名	配筋検査
検査日	2022年2月21日
検査内容	配筋検査時でのチェック（在来） 基礎の仕様及び形状の確認
コメント	べた基礎形状で設計図書通りの仕様、施工です。

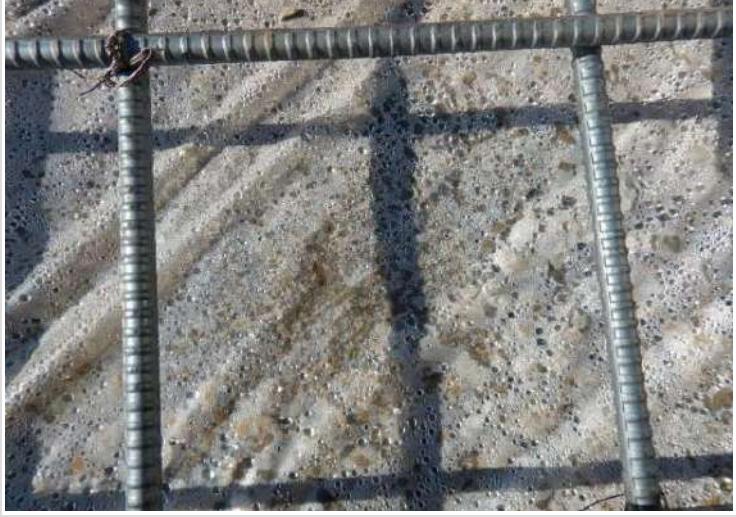
No	1-2-1
検査名	配筋検査
検査日	2022年2月21日
検査内容	配筋検査時でのチェック（在来） 地業の種類
コメント	碎石で設計図書通りの仕様、施工です。

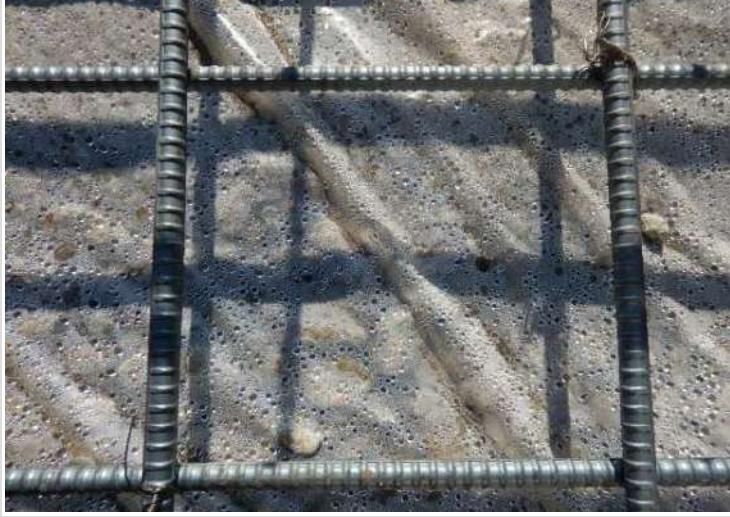
No	1-2-2
検査名	配筋検査
検査日	2022年2月21日
検査内容	配筋検査時でのチェック（在来） 地業の種類
コメント	碎石で設計図書通りの仕様、施工です。

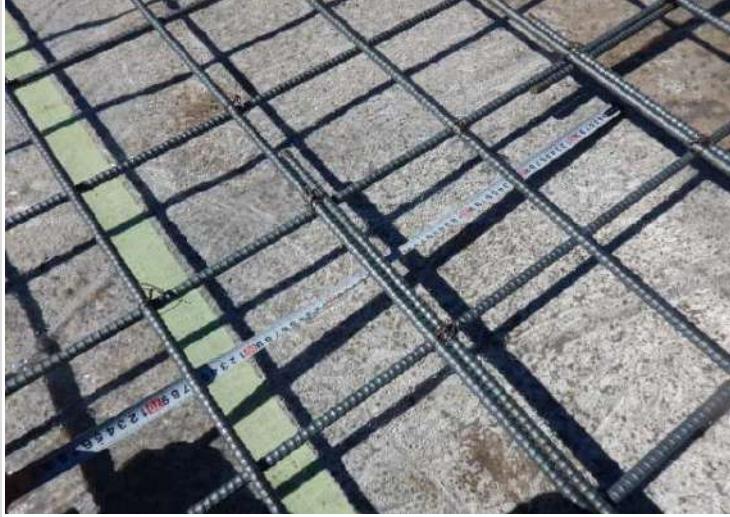
No	1-3-1
検査名	配筋検査
検査日	2022年2月21日
検査内容	配筋検査時でのチェック（在来） 防湿ビニールの施工状態
コメント	一般的な施工状態で問題有りません。

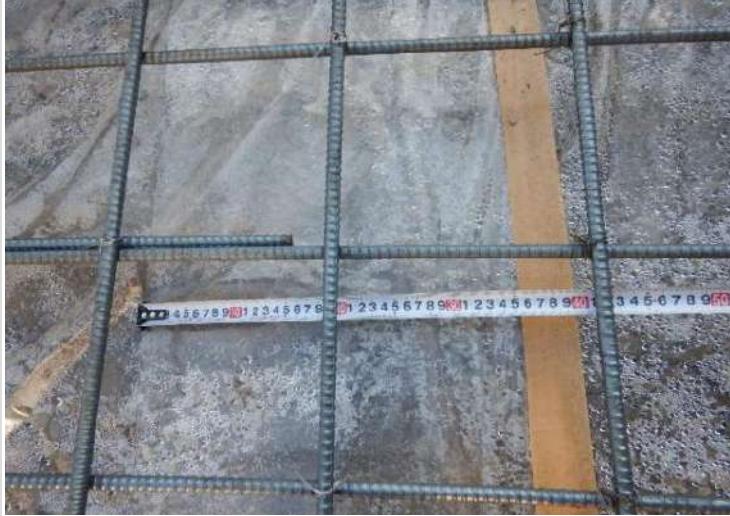
No	1-3-2
検査名	配筋検査
検査日	2022年2月21日
検査内容	配筋検査時でのチェック（在来） 防湿ビニールの施工状態
コメント	一般的な施工状態で問題有りません。

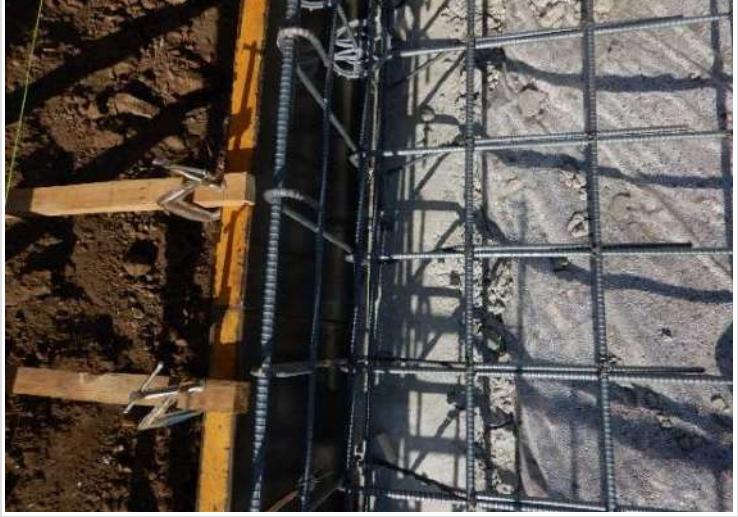
No	1-4-1
検査名	配筋検査
検査日	2022年2月21日
検査内容	配筋検査時でのチェック（在来） 捨てコンクリートの有無
コメント	フーチング部に施工されており、一般的な施工です。

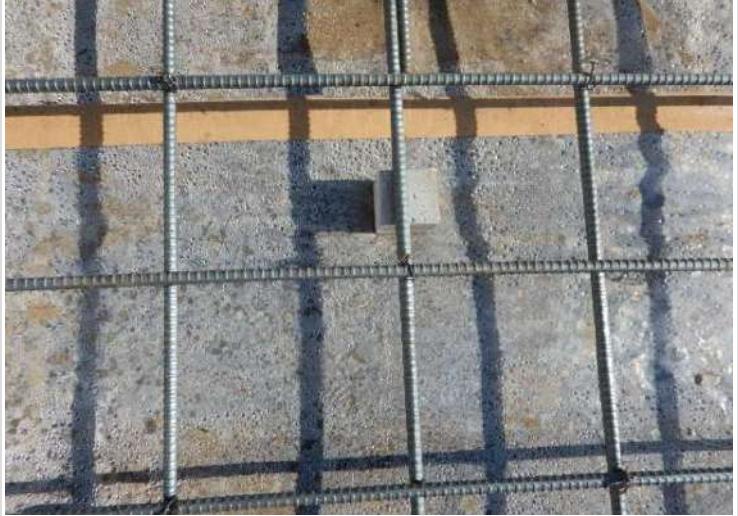
No	1-5-1
検査名	配筋検査
検査日	2022年2月21日
検査内容	配筋検査時でのチェック（在来） 転圧の状態
コメント	ランマー等で適切に転圧がされていると判断します。

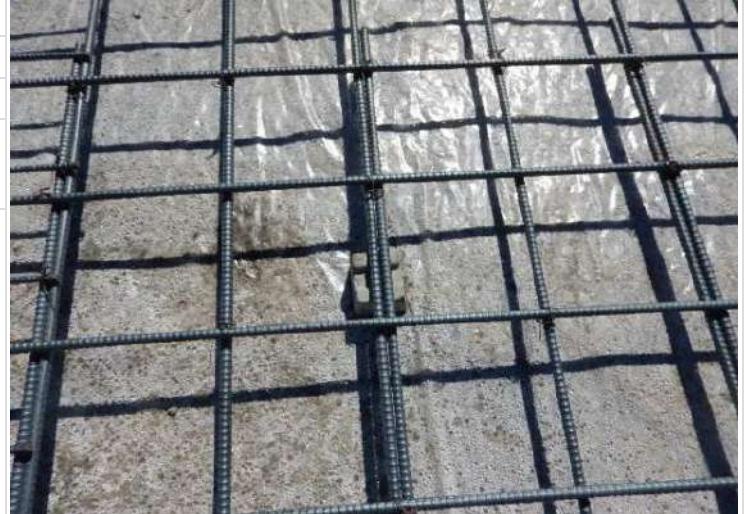
No	1-5-2
検査名	配筋検査
検査日	2022年2月21日
検査内容	配筋検査時でのチェック（在来） 転圧の状態
コメント	ランマー等で適切に転圧がされていると判断します。

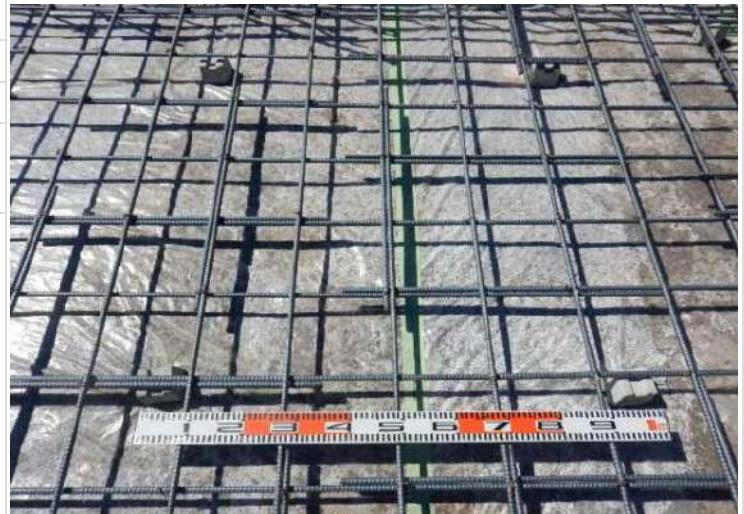
No	1-6-1
検査名	配筋検査
検査日	2022年2月21日
検査内容	配筋検査時でのチェック（在来） スペーサーの施工状態
コメント	一般的なピッチでスペーサーが設置されていて適切な施工状態です。

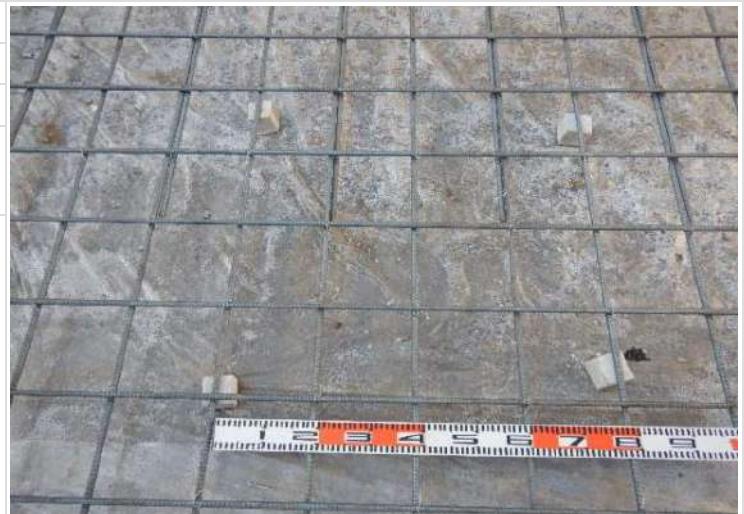
No	1-6-2
検査名	配筋検査
検査日	2022年2月21日
検査内容	配筋検査時でのチェック（在来） スペーサーの施工状態
コメント	一般的なピッチでスペーサーが設置されていて適切な施工状態です。

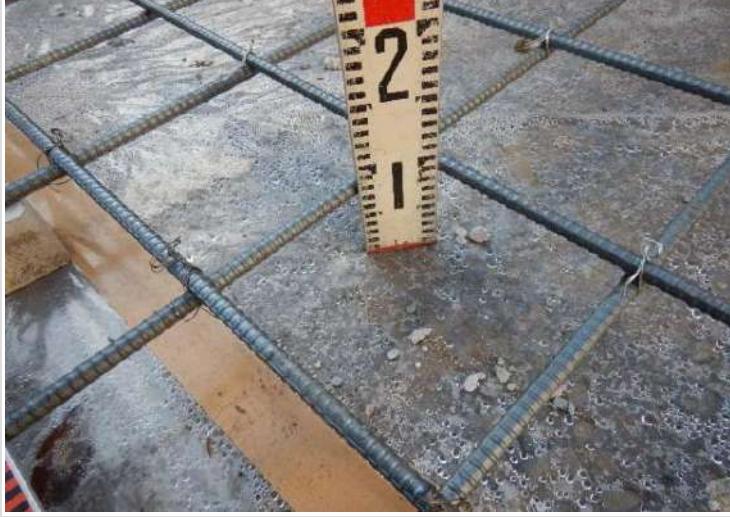
No	1-7-1
検査名	配筋検査
検査日	2022年2月21日
検査内容	配筋検査時でのチェック（在来） スラブ配筋かぶり厚①
コメント	基準法上で必要なかぶり厚が60ミリ以上取れていて適切です。

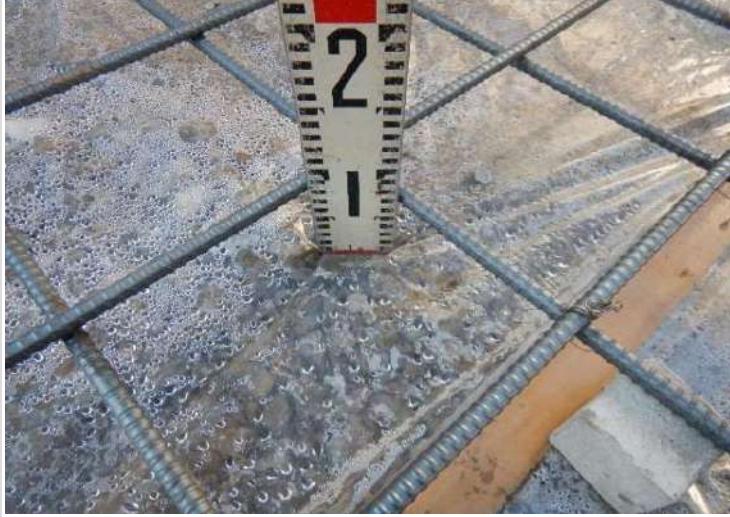
No	1-7-2
検査名	配筋検査
検査日	2022年2月21日
検査内容	配筋検査時でのチェック（在来） スラブ配筋かぶり厚①
コメント	基準法上で必要なかぶり厚が60ミリ以上取れていて適切です。

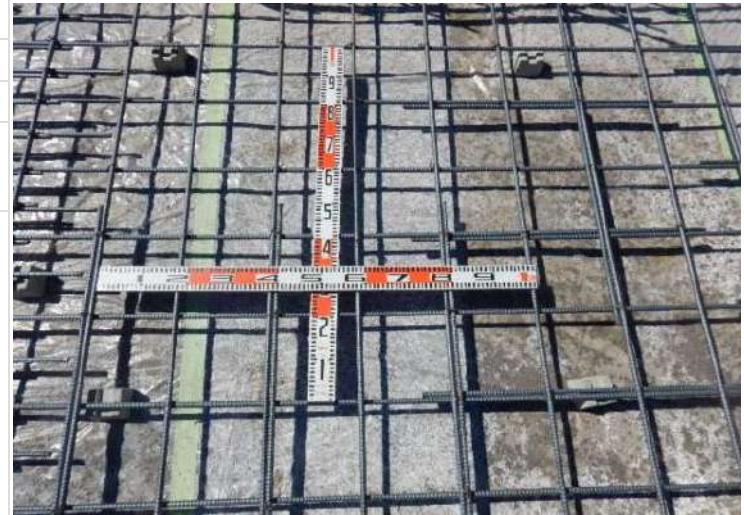
No	1-8-3
検査名	配筋検査
検査日	2022年2月21日
検査内容	配筋検査時でのチェック（在来） スラブ配筋ピッチ①
コメント	設計図書通りの仕様、施工です。

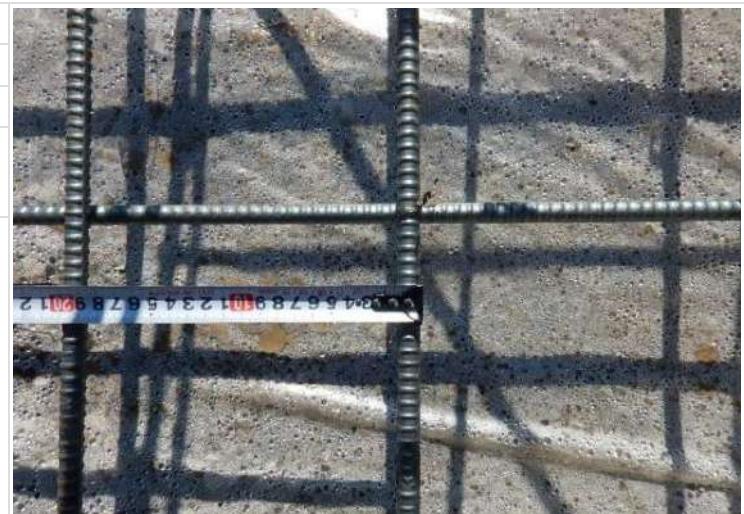
No	1-9-2
検査名	配筋検査
検査日	2022年2月21日
検査内容	配筋検査時でのチェック（在来） スラブ配筋の太さ
コメント	設計図書通りの仕様、施工です。

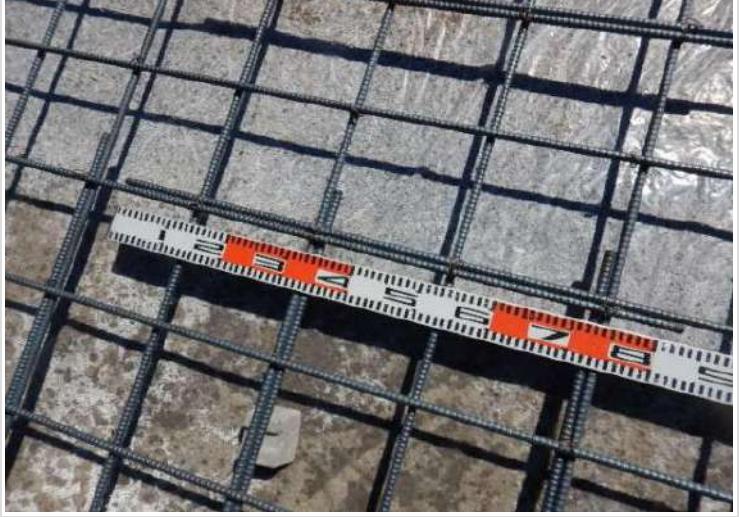
No	1-10-1
検査名	配筋検査
検査日	2022年2月21日
検査内容	配筋検査時でのチェック（在来） スラブ配筋継手長さ①
コメント	鉄筋直径の40倍以上の重なりが有り適切な施工状態です。

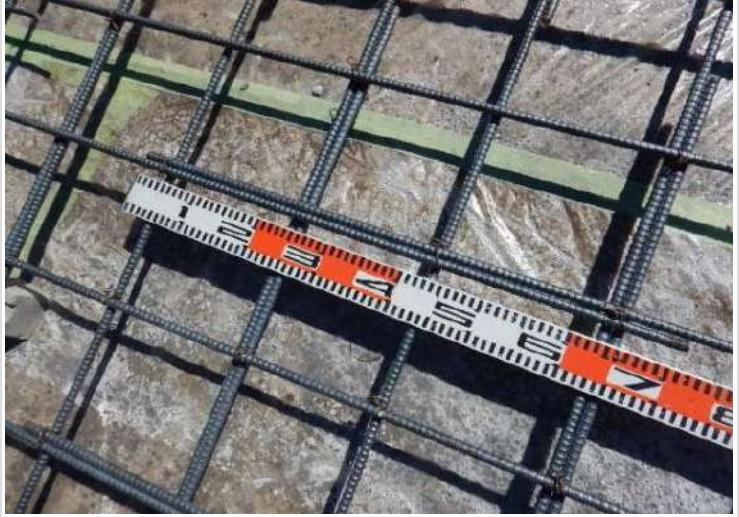
No	1-10-2
検査名	配筋検査
検査日	2022年2月21日
検査内容	配筋検査時でのチェック（在来） スラブ配筋継手長さ①
コメント	鉄筋直径の40倍以上の重なりが有り適切な施工状態です。

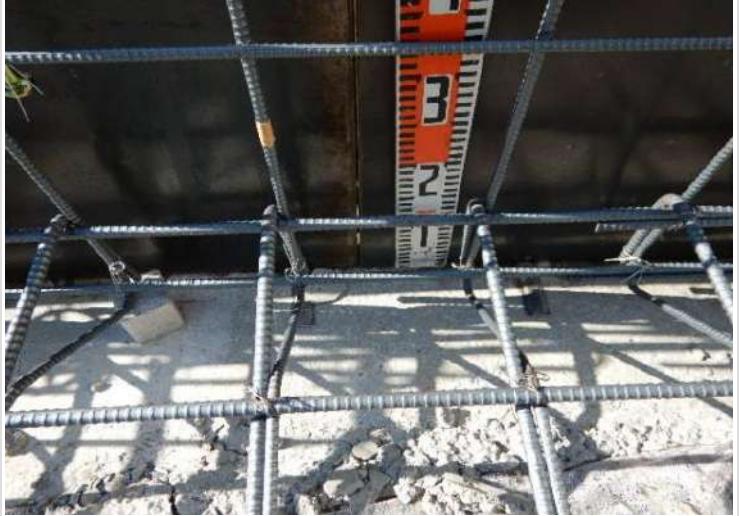
No	1-11-1
検査名	配筋検査
検査日	2022年2月21日
検査内容	配筋検査時でのチェック（在来） スラブ配筋定着
コメント	設計図書通りの仕様、施工です。

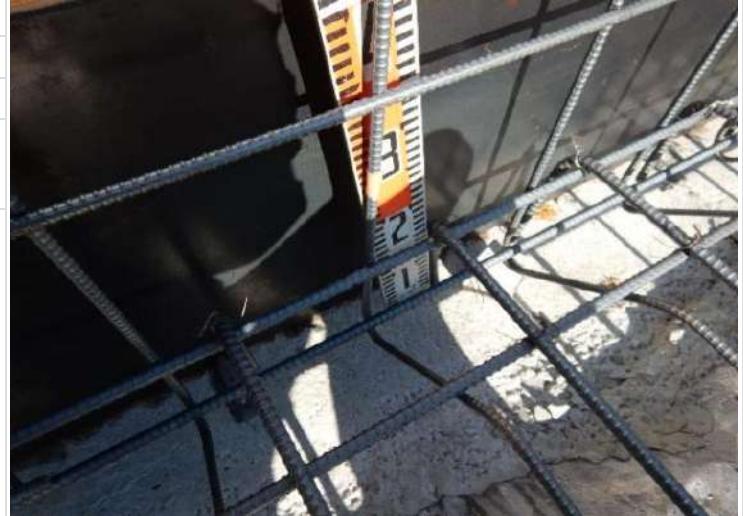
No	1-11-2
検査名	配筋検査
検査日	2022年2月21日
検査内容	配筋検査時でのチェック（在来） スラブ配筋定着
コメント	設計図書通りの仕様、施工です。

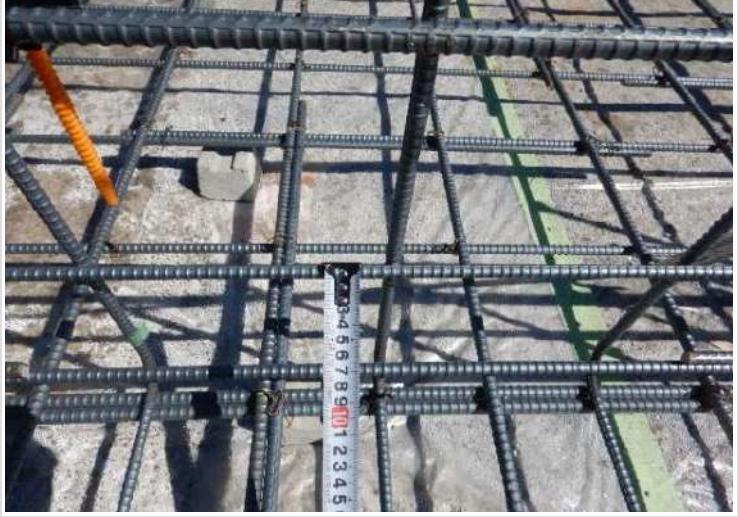
No	1-12-3
検査名	配筋検査
検査日	2022年2月21日
検査内容	配筋検査時でのチェック（在来） 基礎配筋の太さ①
コメント	設計図書通りの仕様、施工です。

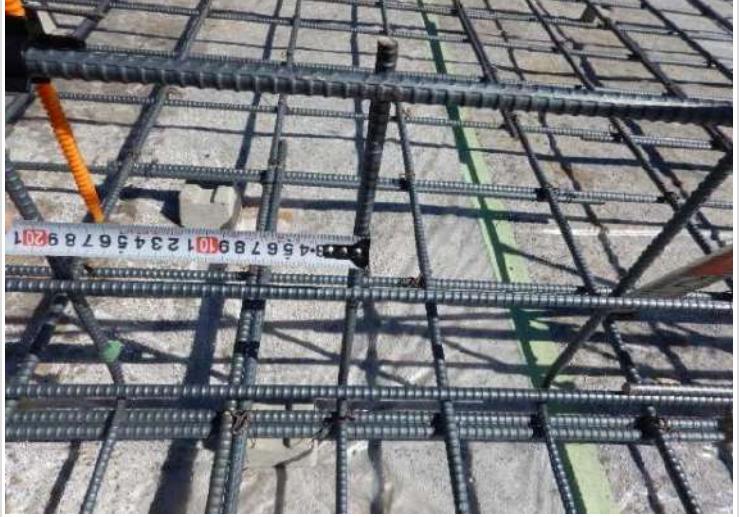
No	1-12-4
検査名	配筋検査
検査日	2022年2月21日
検査内容	配筋検査時でのチェック（在来） 基礎配筋の太さ①
コメント	設計図書通りの仕様、施工です。

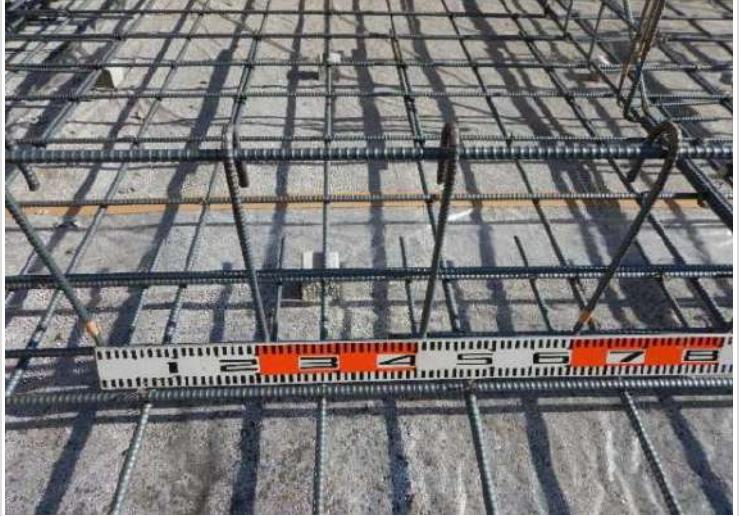
No	1-13-1
検査名	配筋検査
検査日	2022年2月21日
検査内容	配筋検査時でのチェック（在来） 立上り縦筋のピッチ
コメント	設計図書通りの仕様、施工です。

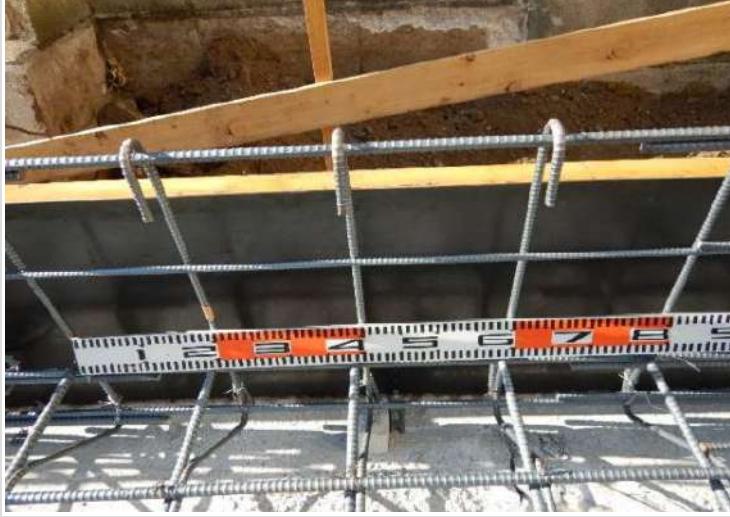
No	1-13-2
検査名	配筋検査
検査日	2022年2月21日
検査内容	配筋検査時でのチェック（在来） 立上り縦筋のピッチ
コメント	設計図書通りの仕様、施工です。

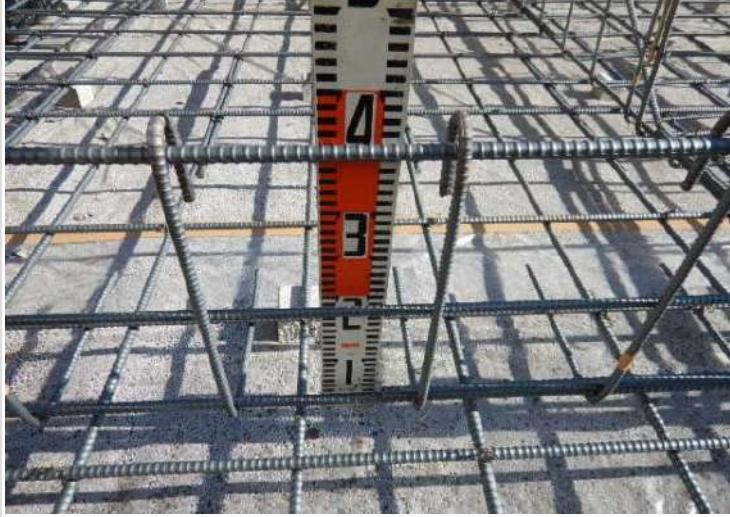
No	1-14-1
検査名	配筋検査
検査日	2022年2月21日
検査内容	配筋検査時でのチェック（在来） 立上り横筋のピッチ
コメント	設計図書通りの仕様、施工です。

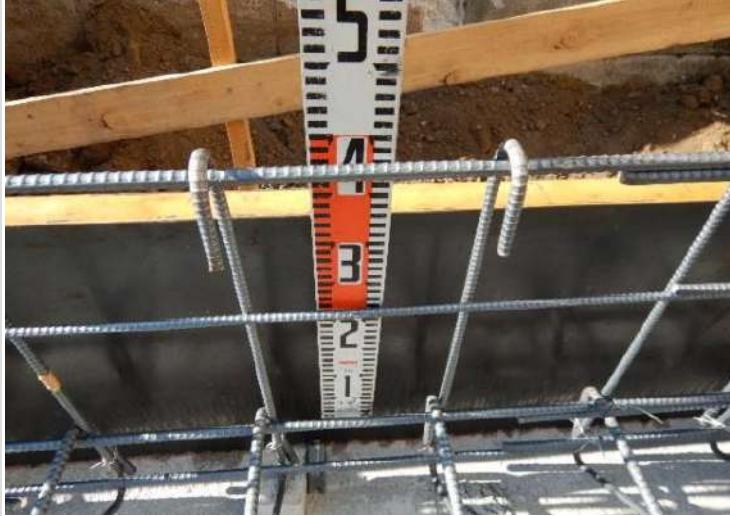
No	1-14-2
検査名	配筋検査
検査日	2022年2月21日
検査内容	配筋検査時でのチェック（在来） 立上り横筋のピッチ
コメント	設計図書通りの仕様、施工です。

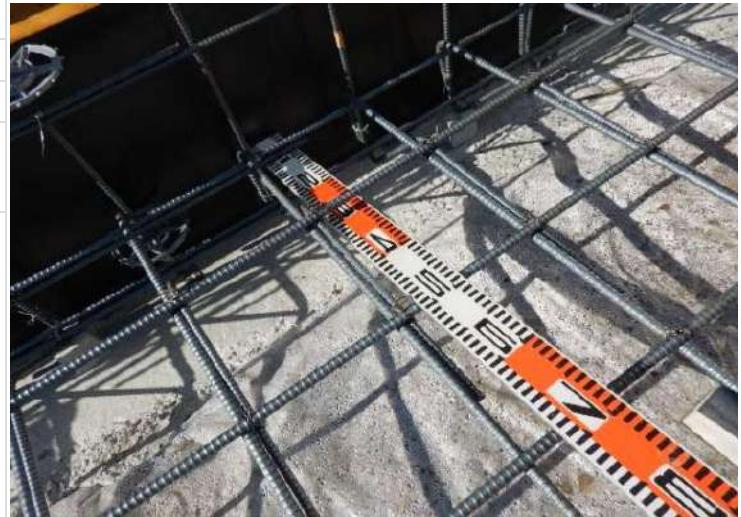
No	1-15-1
検査名	配筋検査
検査日	2022年2月21日
検査内容	配筋検査時でのチェック（在来） 立上り縦筋定着①
コメント	鉄筋直径の40倍以上の長さの定着で適切な施工状態です。

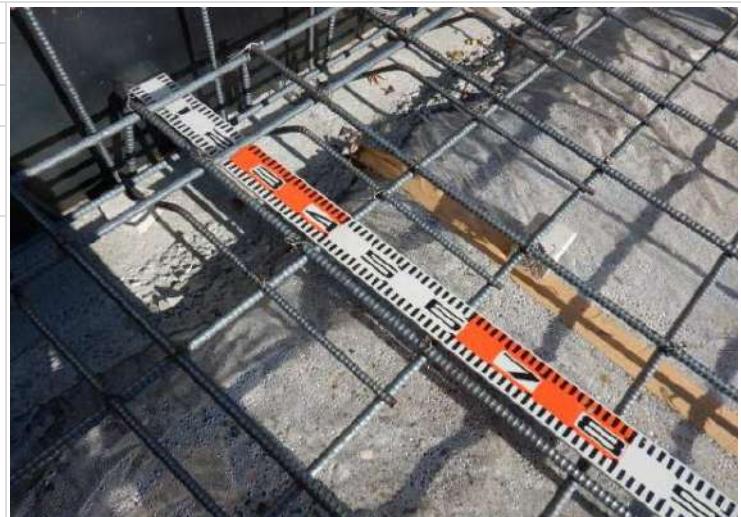
No	1-15-2
検査名	配筋検査
検査日	2022年2月21日
検査内容	配筋検査時でのチェック（在来） 立上り縦筋定着①
コメント	鉄筋直径の40倍以上の長さの定着で適切な施工状態です。

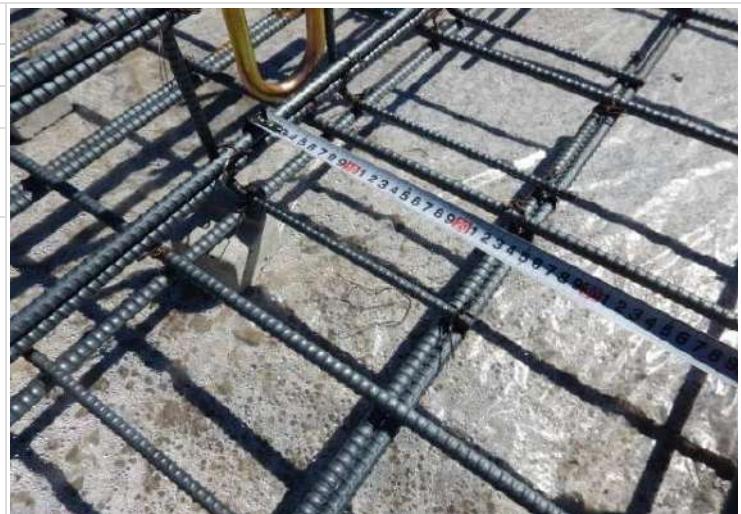
No	1-15-3
検査名	配筋検査
検査日	2022年2月21日
検査内容	配筋検査時でのチェック（在来） 立上り縦筋定着①
コメント	内部の立上り基礎で鉄筋直径の10倍以上の長さの定着で適切な施工状態です。

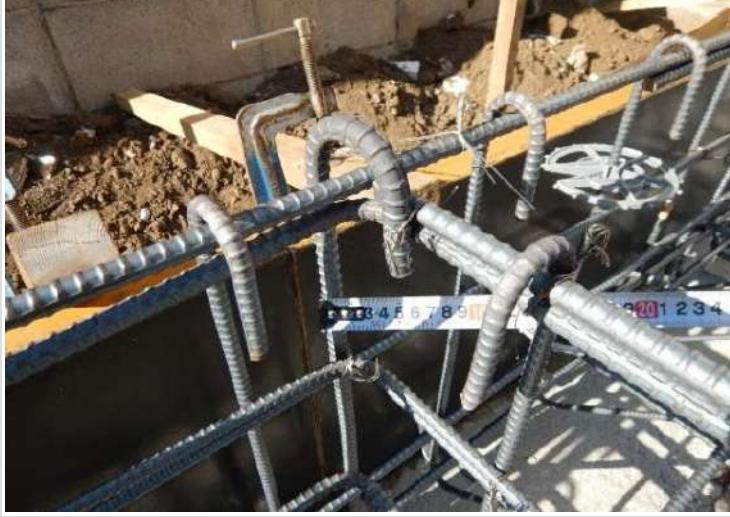
No	1-16-1
検査名	配筋検査
検査日	2022年2月21日
検査内容	配筋検査時でのチェック（在来） 立上りコーナー縦筋の太さ①
コメント	立上り部分のコーナー縦筋がD10以上で施工されています。

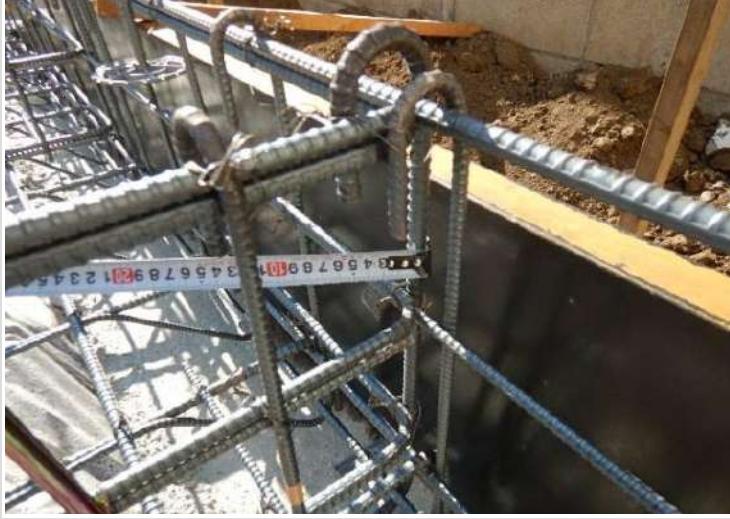
No	1-16-2
検査名	配筋検査
検査日	2022年2月21日
検査内容	配筋検査時でのチェック（在来） 立上りコーナー縦筋の太さ①
コメント	立上り部分のコーナー縦筋がD10以上で施工されています。

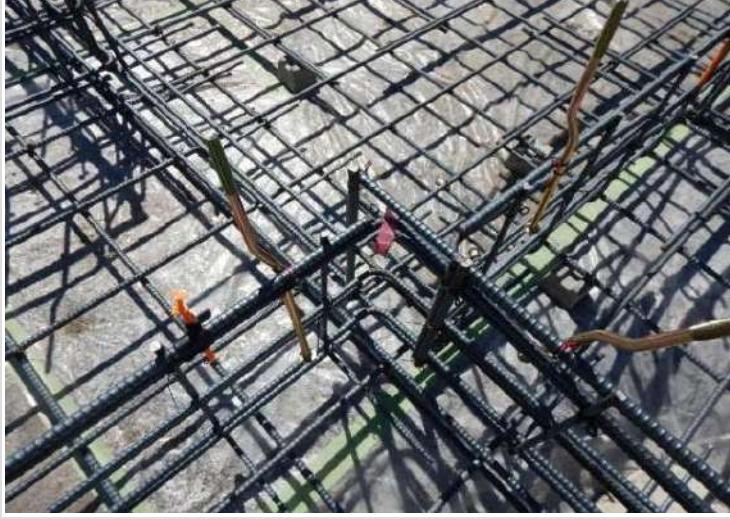
No	1-16-3
検査名	配筋検査
検査日	2022年2月21日
検査内容	配筋検査時でのチェック（在来） 立上りコーナー縦筋の太さ①
コメント	立上りコーナー部の縦筋補強に未施工箇所がありました。

No	1-16-3-1
検査名	配筋検査
検査日	2022年2月21日
検査内容	配筋検査時でのチェック（在来） 立上りコーナー縦筋の太さ①
コメント	1-16-3の是正写真です。

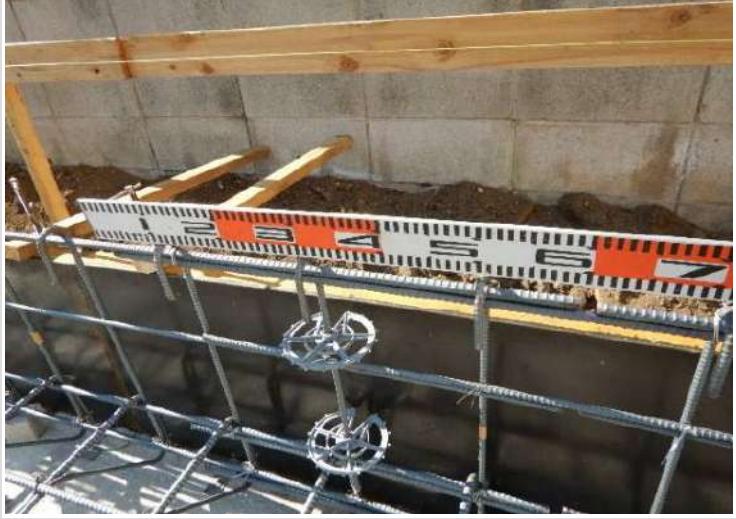
No	1-17-1
検査名	配筋検査
検査日	2022年2月21日
検査内容	配筋検査時でのチェック（在来） 横筋継ぎ手長さ
コメント	鉄筋直径の40倍以上の重なりが有り適切な施工状態です。

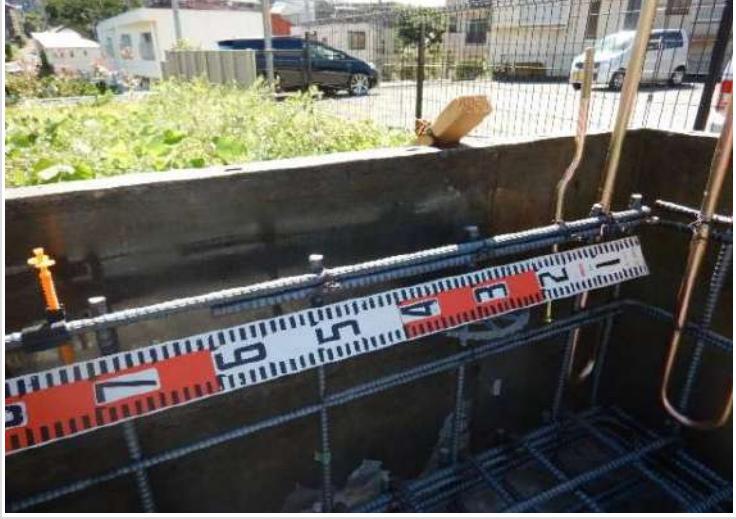
No	1-17-2
検査名	配筋検査
検査日	2022年2月21日
検査内容	配筋検査時でのチェック（在来） 横筋継ぎ手長さ
コメント	鉄筋直径の40倍以上の重なりが有り適切な施工状態です。

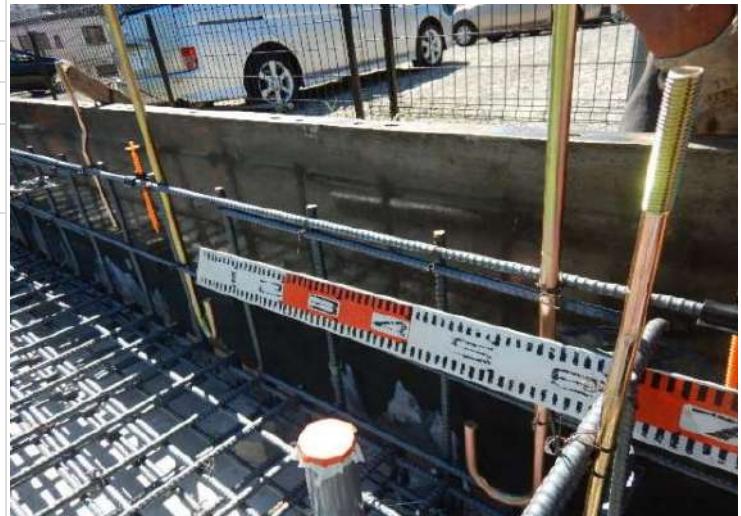
No	1-18-2
検査名	配筋検査
検査日	2022年2月21日
検査内容	配筋検査時でのチェック（在来） 横筋定着長さ
コメント	鉄筋直径の40倍以上の長さの定着で適切な施工状態です。

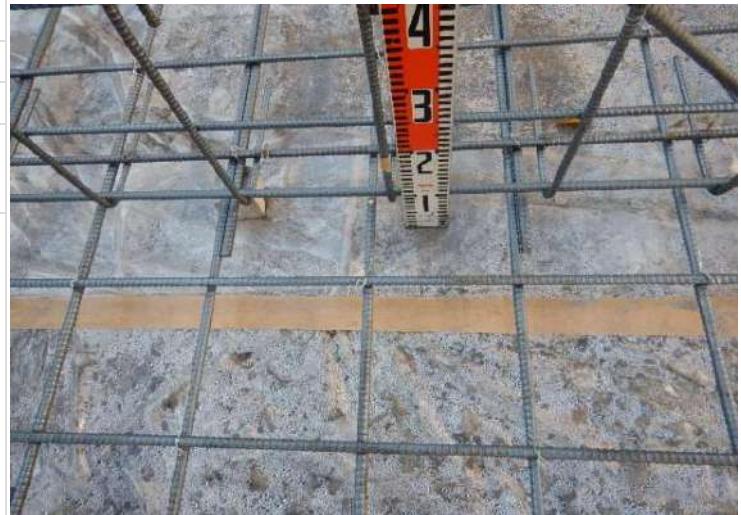
No	1-19-1
検査名	配筋検査
検査日	2022年2月21日
検査内容	配筋検査時でのチェック（在来） スラブ厚
コメント	設計図書通りの仕様、施工です。

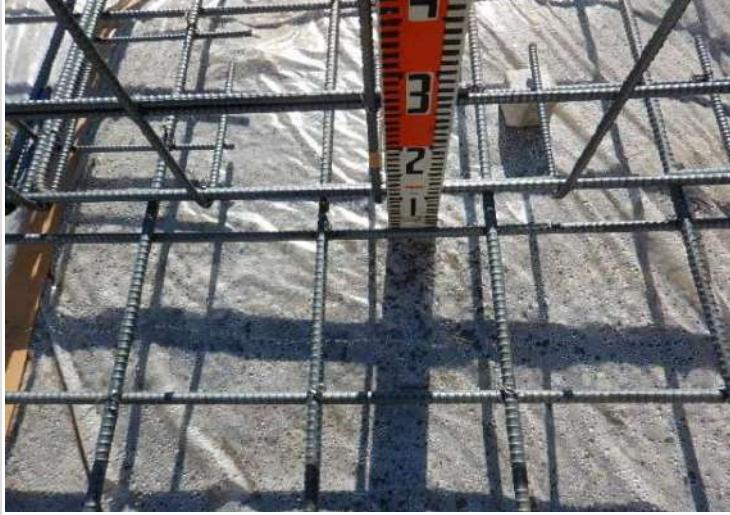
No	1-19-2	
検査名	配筋検査	
検査日	2022年2月21日	
検査内容	配筋検査時でのチェック（在来） スラブ厚	
コメント	設計図書通りの仕様、施工です。

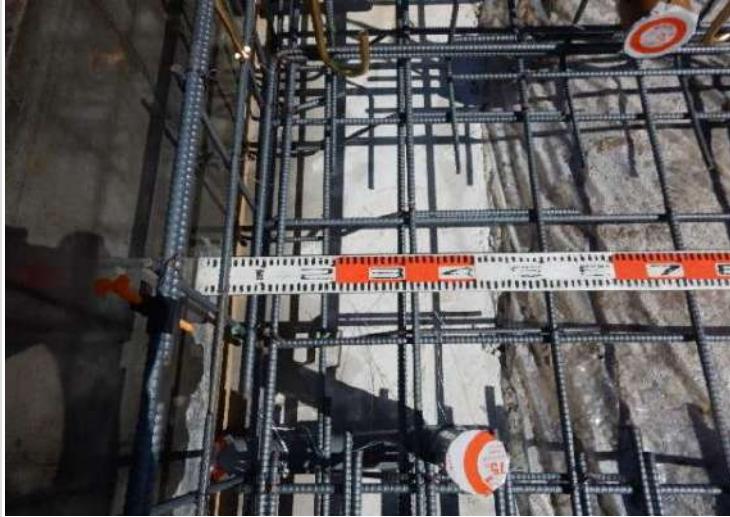
No	1-20-1	
検査名	配筋検査	
検査日	2022年2月21日	
検査内容	配筋検査時でのチェック（在来） 底盤の幅	
コメント	設計図書通りの仕様、施工です。

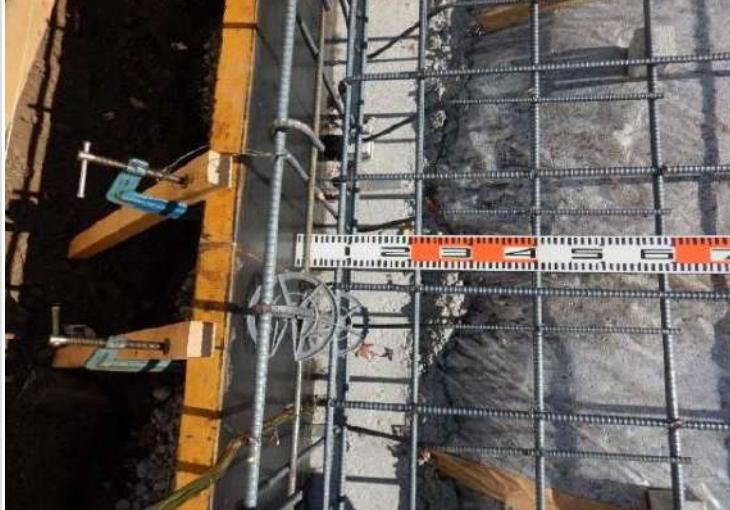
No	1-20-2	
検査名	配筋検査	
検査日	2022年2月21日	
検査内容	配筋検査時でのチェック（在来） 底盤の幅	
コメント	設計図書通りの仕様、施工です。

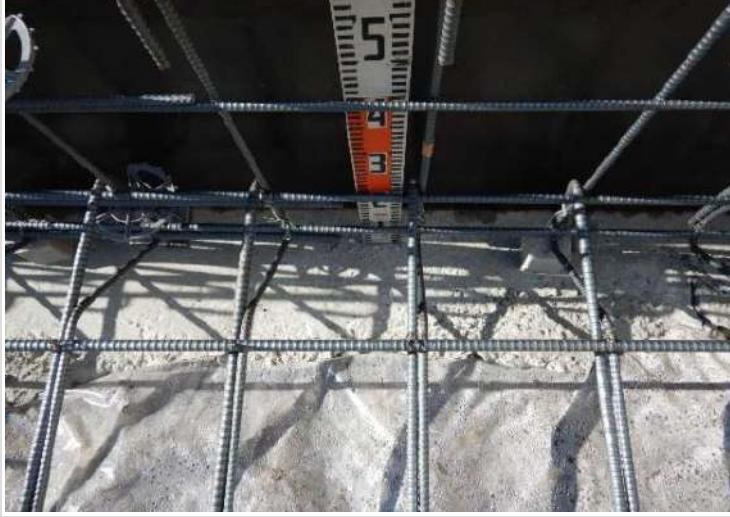
No	1-21-1
検査名	配筋検査
検査日	2022年2月21日
検査内容	配筋検査時でのチェック（在来） 底盤の深さ
コメント	設計図書通りの仕様、施工です。

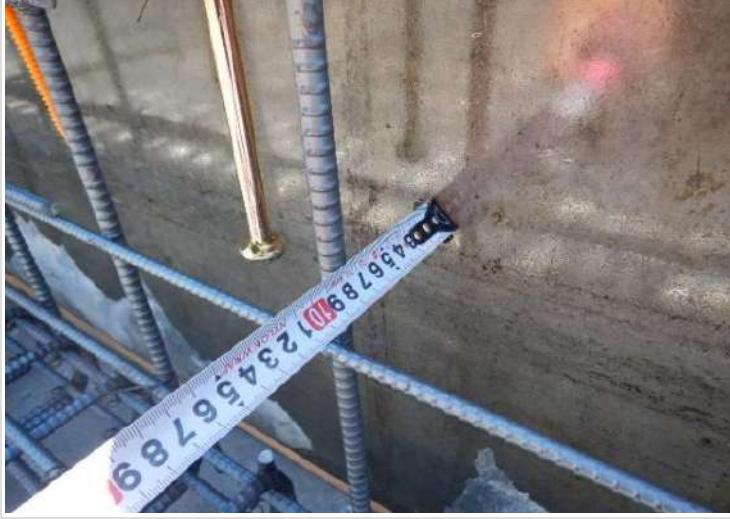
No	1-22-1
検査名	配筋検査
検査日	2022年2月21日
検査内容	配筋検査時でのチェック（在来） コンクリートのかぶり厚さ
コメント	設計図書通りの仕様、施工です。

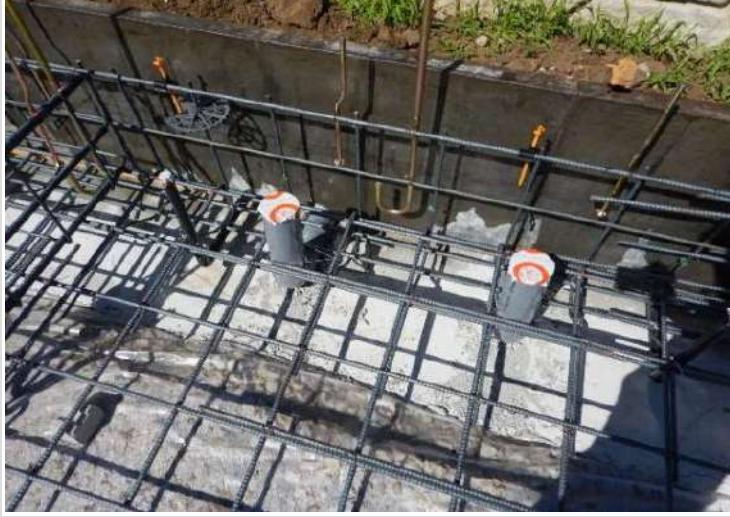
No	1-24-1
検査名	配筋検査
検査日	2022年2月21日
検査内容	配筋検査時でのチェック（在来） 設備スリーブ配管等施工状態
コメント	一般的な配管設置状況です。

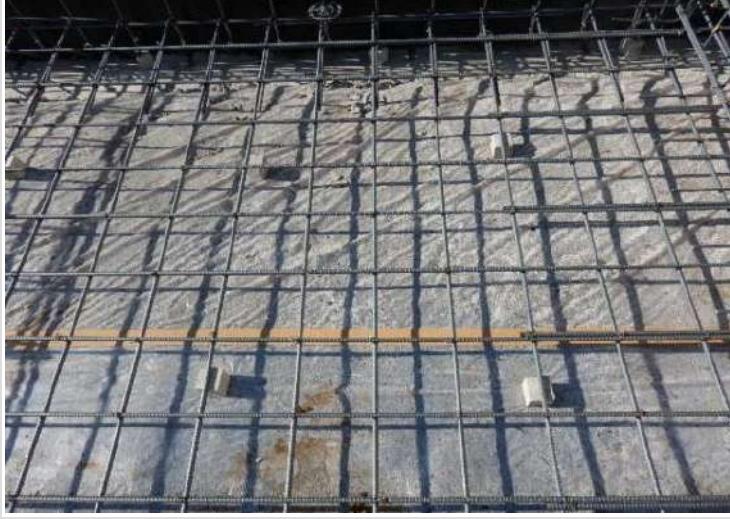
No	1-25-1
検査名	配筋検査
検査日	2022年2月21日
検査内容	配筋検査時でのチェック（在来） 基礎配筋状態（底盤、ベース部等）
コメント	適切な配筋の施工状態です。

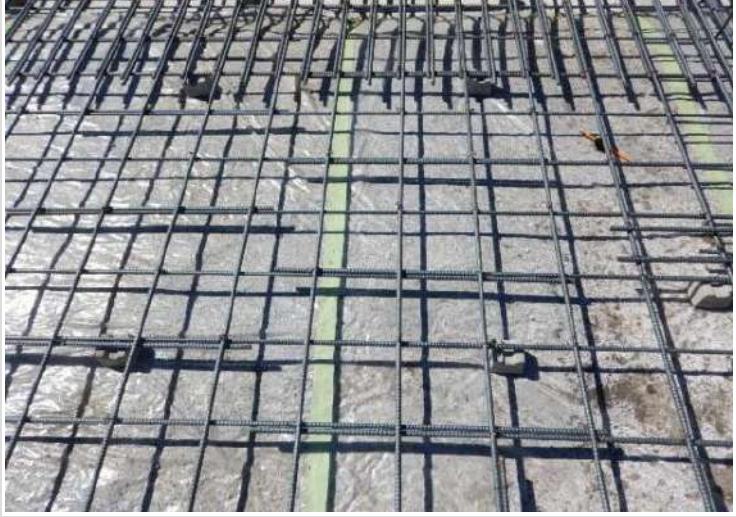
No	1-25-2	
検査名	配筋検査	
検査日	2022年2月21日	
検査内容	配筋検査時でのチェック（在来） 基礎配筋状態（底盤、ベース部等）	
コメント	適切な配筋の施工状態です。

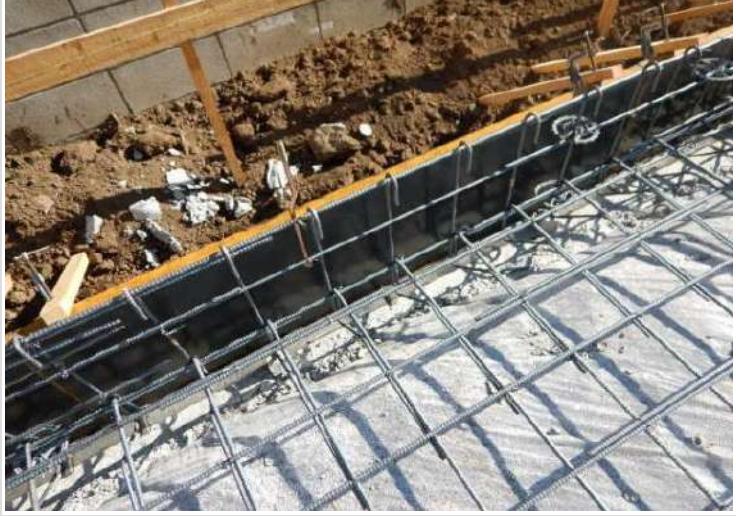
No	1-26-1	
検査名	配筋検査	
検査日	2022年2月21日	
検査内容	配筋検査時でのチェック（在来） 基礎配筋状態（立上り外周部）	
コメント	適切な配筋の施工状態です。

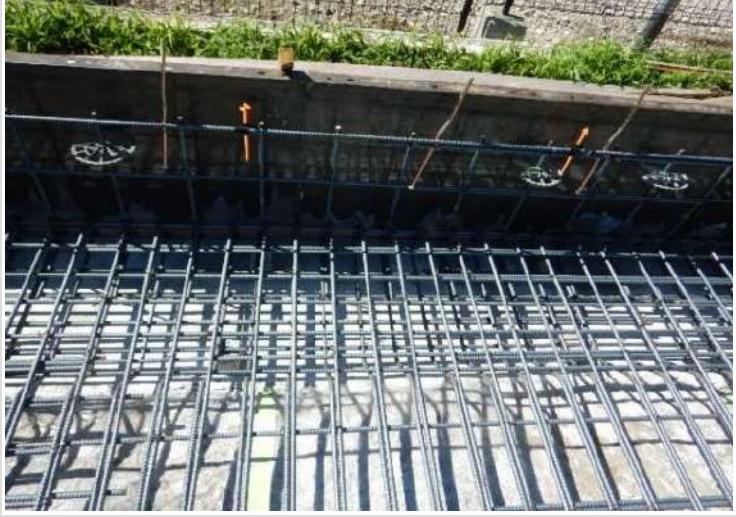
No	1-26-2	
検査名	配筋検査	
検査日	2022年2月21日	
検査内容	配筋検査時でのチェック（在来） 基礎配筋状態（立上り外周部）	
コメント	適切な配筋の施工状態です。

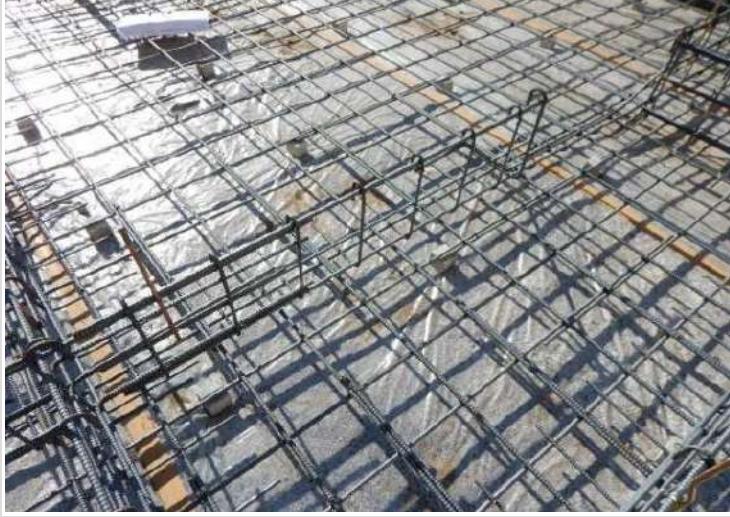
No	1-27-1
検査名	配筋検査
検査日	2022年2月21日
検査内容	配筋検査時でのチェック（在来） 基礎配筋状態（立上り間仕切部）
コメント	適切な配筋の施工状態です。

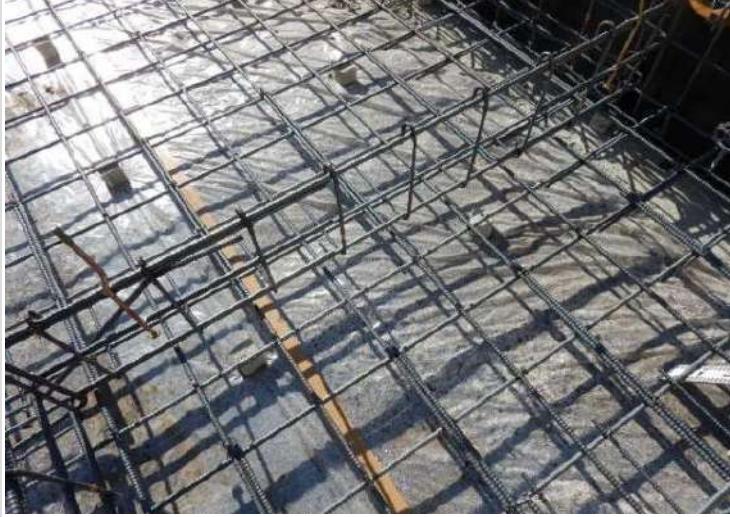
No	1-27-2
検査名	配筋検査
検査日	2022年2月21日
検査内容	配筋検査時でのチェック（在来） 基礎配筋状態（立上り間仕切部）
コメント	適切な配筋の施工状態です。

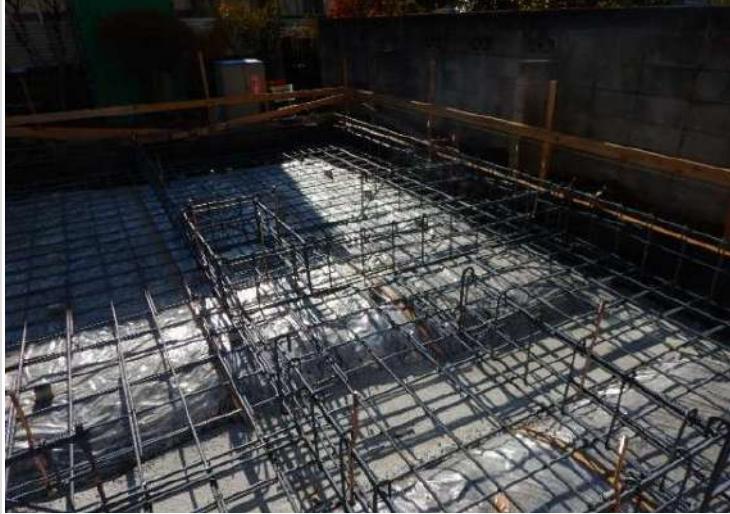
No	1-28-1
検査名	配筋検査
検査日	2022年2月21日
検査内容	配筋検査時でのチェック（在来） アンカーボルトの本数
コメント	設計図書通りの仕様、施工です。

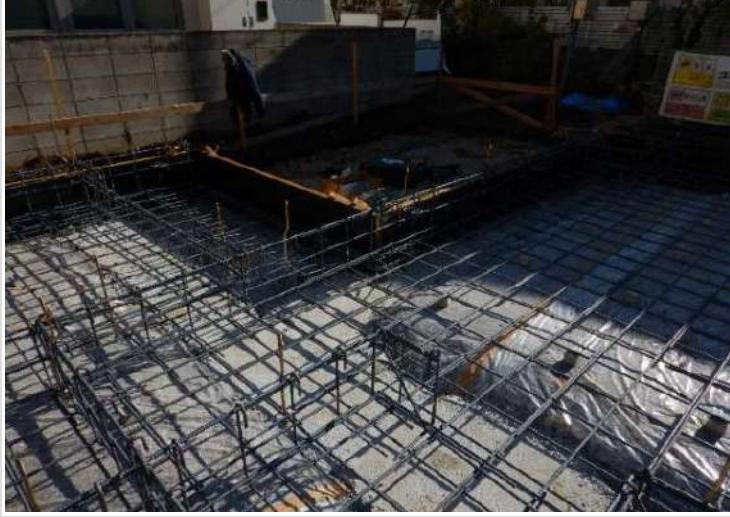
No	1-28-2
検査名	配筋検査
検査日	2022年2月21日
検査内容	配筋検査時でのチェック（在来） アンカーボルトの本数
コメント	設計図書通りの仕様、施工です。

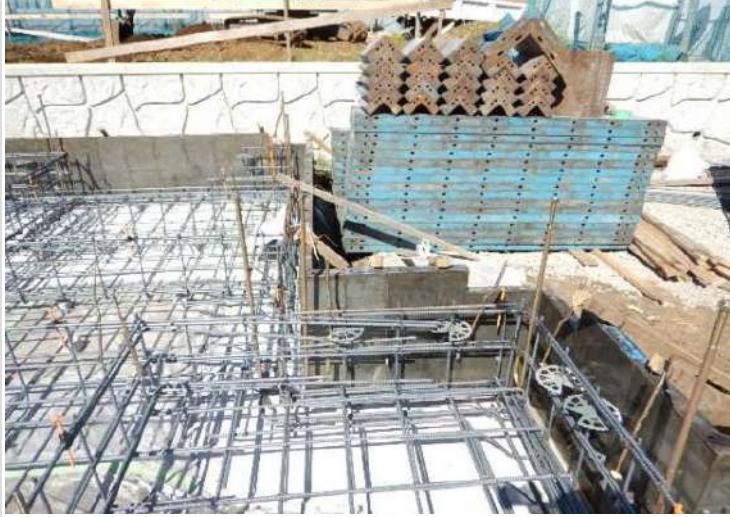
No	1-29-1
検査名	配筋検査
検査日	2022年2月21日
検査内容	配筋検査時でのチェック（在来） ホールダウンの埋設箇所確認
コメント	設計図書通りの仕様、施工です。

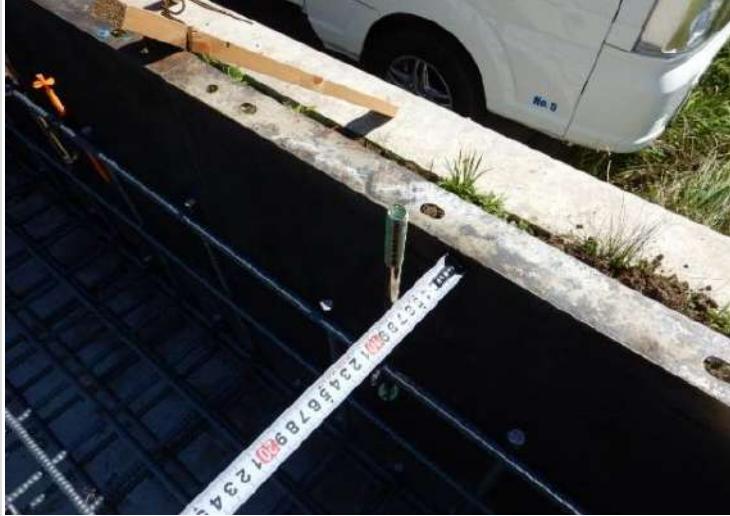
No	1-30-1
検査名	配筋検査
検査日	2022年2月21日
検査内容	配筋検査時でのチェック（在来） アンカーボルト、ホールダウンの施工状態
コメント	写真の部分のアンカーボルトまたはホールダウンは適切な施工がされています。

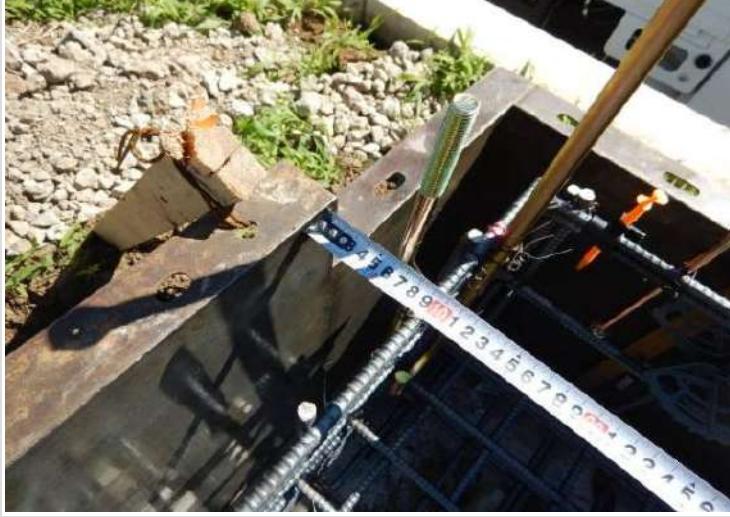
No	1-30-2
検査名	配筋検査
検査日	2022年2月21日
検査内容	配筋検査時でのチェック（在来） アンカーボルト、ホールダウンの施工状態
コメント	写真の部分のアンカーボルトまたはホールダウンは適切な施工がされています。

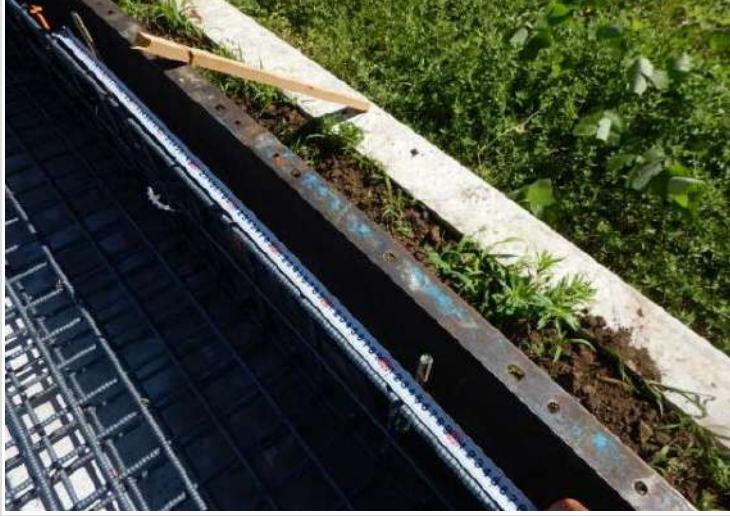
No	1-31-1
検査名	配筋検査
検査日	2022年2月21日
検査内容	配筋検査時でのチェック（在来） アンカーボルトのピッチ
コメント	設計図書通りの仕様、施工です。

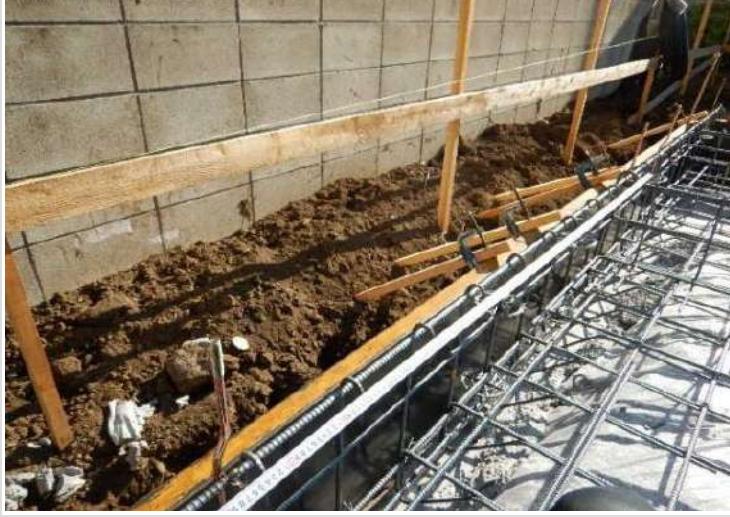
No	1-31-2
検査名	配筋検査
検査日	2022年2月21日
検査内容	配筋検査時でのチェック（在来） アンカーボルトのピッチ
コメント	設計図書通りの仕様、施工です。

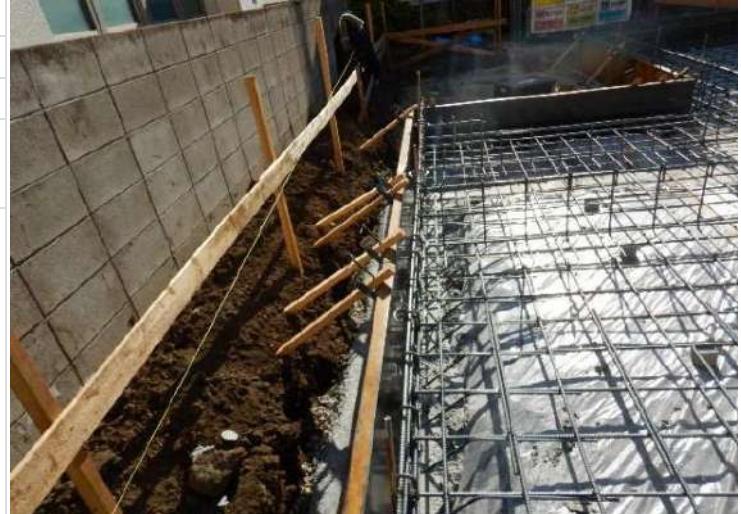
No	1-32-1
検査名	配筋検査
検査日	2022年2月21日
検査内容	配筋検査時でのチェック（在来） アンカーボルトの通りの施工状態
コメント	写真の部分のアンカーボルトは基礎幅等に対して適切な位置にあります。

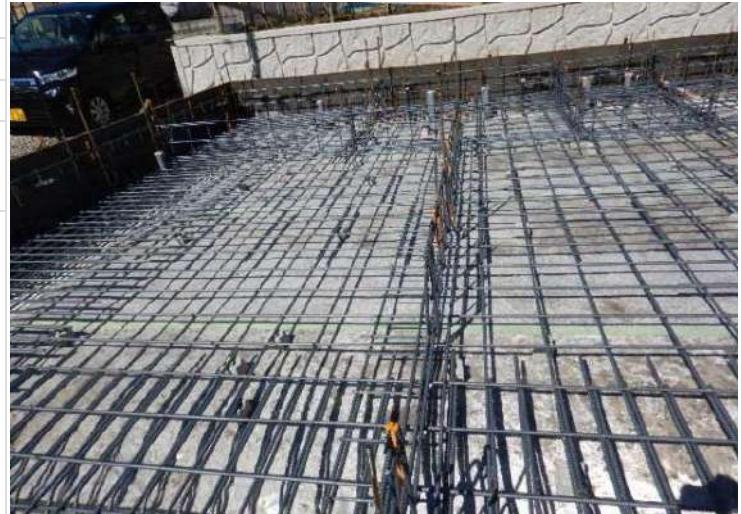
No	1-32-2
検査名	配筋検査
検査日	2022年2月21日
検査内容	配筋検査時でのチェック（在来） アンカーボルトの通りの施工状態
コメント	写真の部分のアンカーボルトは基礎幅等に対して適切な位置にあります。

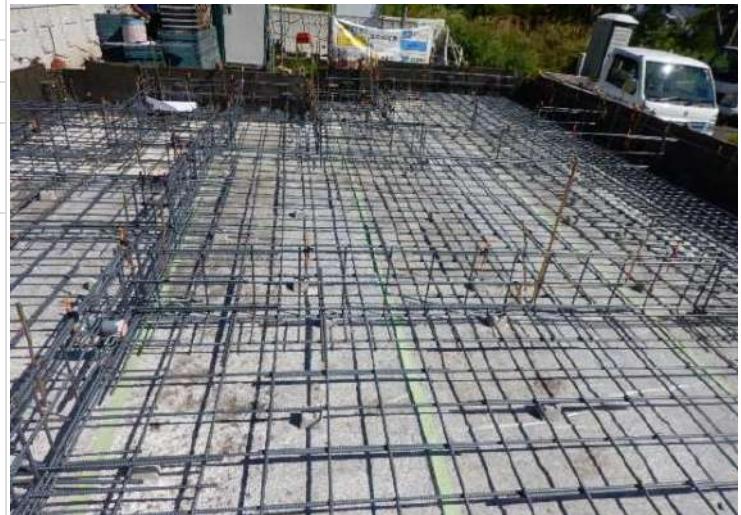
No	1-33-1
検査名	配筋検査
検査日	2022年2月21日
検査内容	配筋検査時でのチェック（在来） 現状での清掃状態
コメント	工事中の為、問題有りません。
