現場検査報告書

在来サンプル様邸

住宅検査機関	株式会社家守り

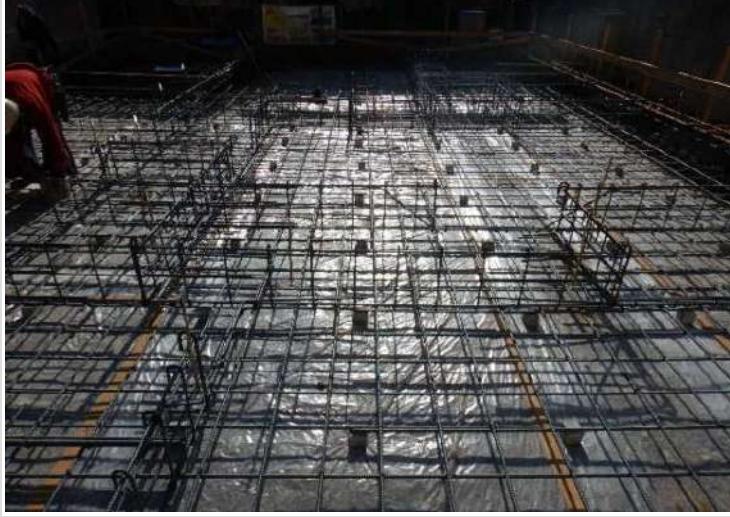
No	1-33-2
検査名	配筋検査
検査日	2022年2月21日
検査内容	配筋検査時でのチェック（在来） 現状での清掃状態
コメント	工事中の為、問題有りません。

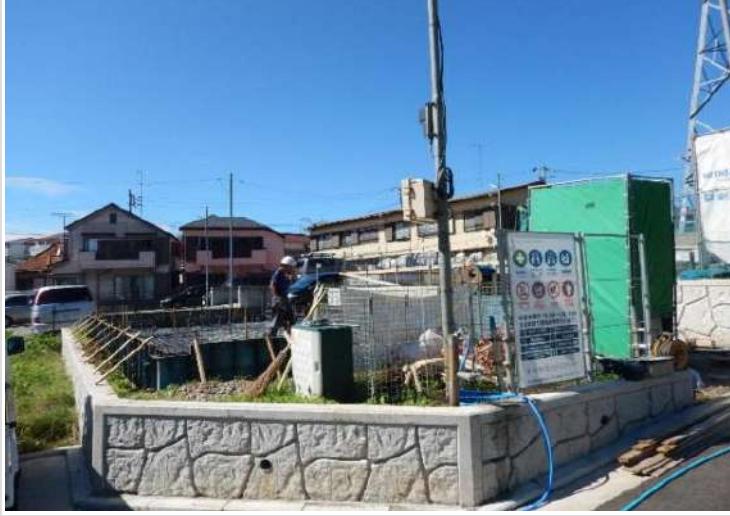
No	1-34-1
検査名	配筋検査
検査日	2022年2月21日
検査内容	配筋検査時でのチェック（在来） 現場の安全管理及び隣地対策
コメント	安全管理、隣地対策として状況に問題がありません。

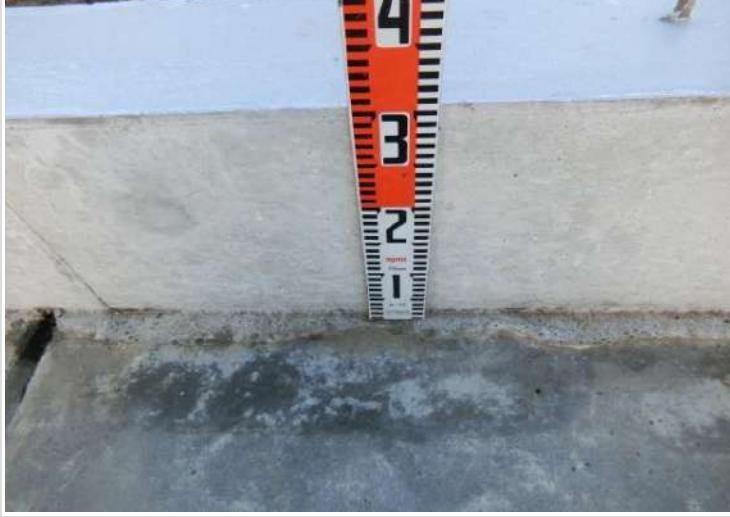
No	1-1-1
検査名	基礎完成検査
検査日	2022年2月28日
検査内容	基礎完成検査時のチェック（在来） 基礎の立上り寸法
コメント	設計図書通りの仕様、施工です。

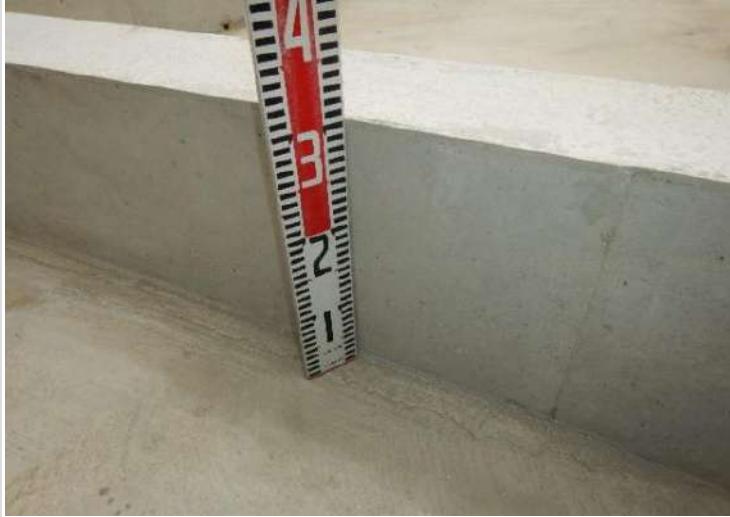
No	1-1-2
検査名	基礎完成検査
検査日	2022年2月28日
検査内容	基礎完成検査時のチェック（在来） 基礎の立上り寸法
コメント	設計図書通りの仕様、施工です。

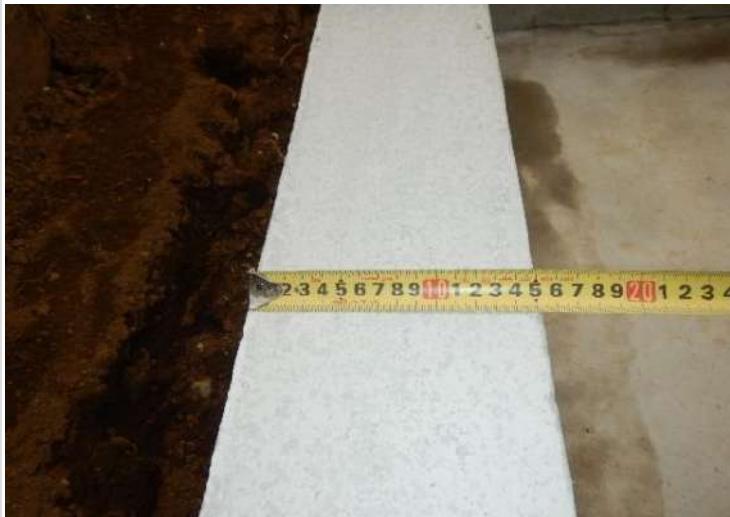
No	1-2-1
検査名	基礎完成検査
検査日	2022年2月28日
検査内容	基礎完成検査時のチェック（在来） 基礎の立上り幅
コメント	設計図書通りの仕様、施工です。

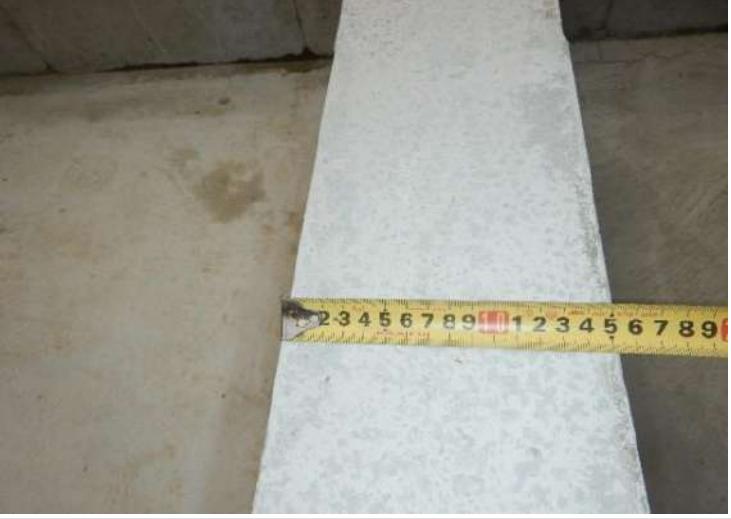
No	1-2-2

検査名	基礎完成検査	
検査日	2022年2月28日	
検査内容	基礎完成検査時のチェック（在来） 基礎の立上り幅	
コメント	設計図書通りの仕様、施工です。

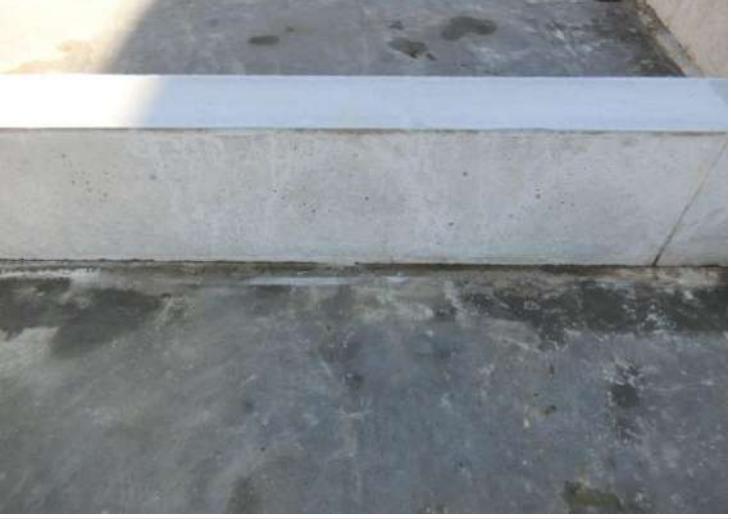
No	1-3-1

検査名	基礎完成検査	
検査日	2022年2月28日	
検査内容	基礎完成検査時のチェック（在来） 基礎のジャンカの有無①	
コメント	大きなジャンカ（コンクリート打ち込み不足によるデコボコ）がほとんど無く適切な施工状態です。

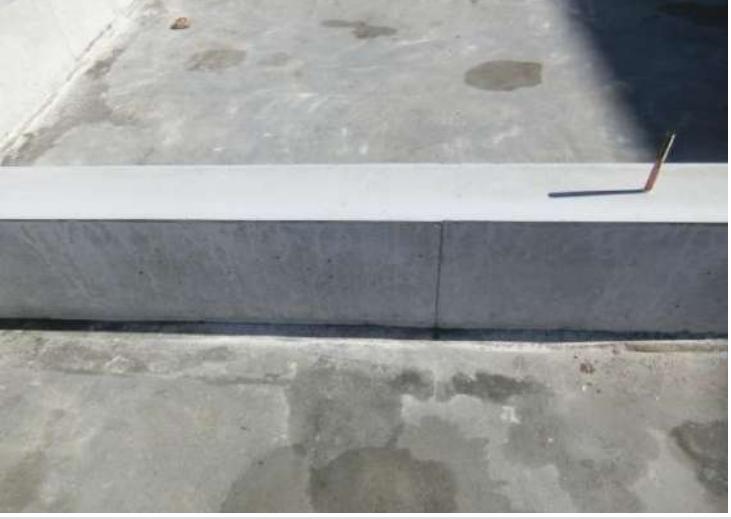
No	1-3-2

検査名	基礎完成検査	
検査日	2022年2月28日	
検査内容	基礎完成検査時のチェック（在来） 基礎のジャンカの有無①	
コメント	大きなジャンカ（コンクリート打ち込み不足によるデコボコ）がほとんど無く適切な施工状態です。

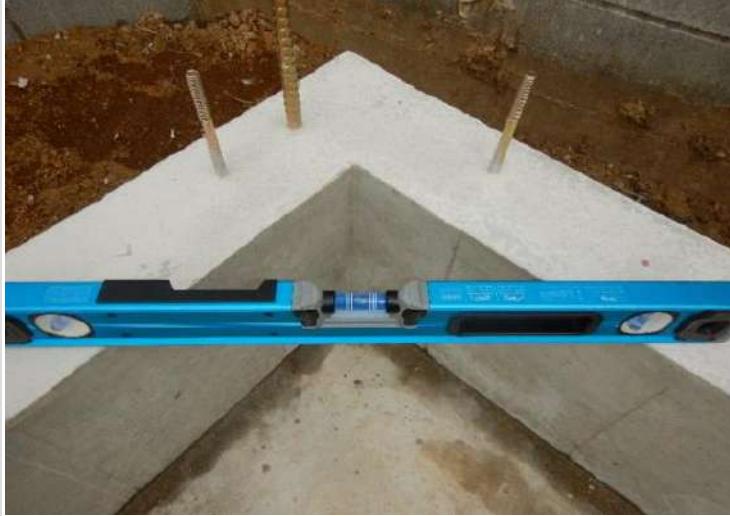
No	1-5-1
検査名	基礎完成検査
検査日	2022年2月28日
検査内容	基礎完成検査時のチェック（在来） 基礎天端モルタル簡易水平検査
コメント	写真の水平器で見る限りほぼ傾斜がなく、良好な水平精度です。

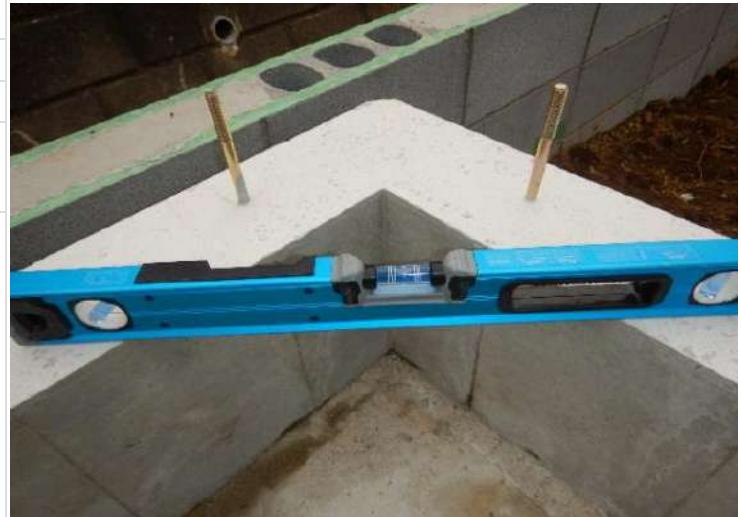
No	1-5-2
検査名	基礎完成検査
検査日	2022年2月28日
検査内容	基礎完成検査時のチェック（在来） 基礎天端モルタル簡易水平検査
コメント	写真の水平器で見る限りほぼ傾斜がなく、良好な水平精度です。

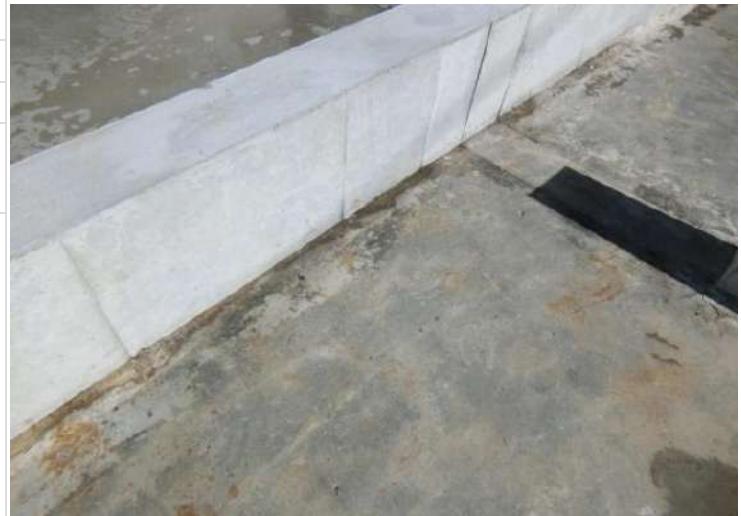
No	1-6-1
検査名	基礎完成検査
検査日	2022年2月28日
検査内容	基礎完成検査時のチェック（在来） セパレーターの処理状況
コメント	セパレーターの無い施工またはセパレーターが適切に撤去されている施工で問題ありません。

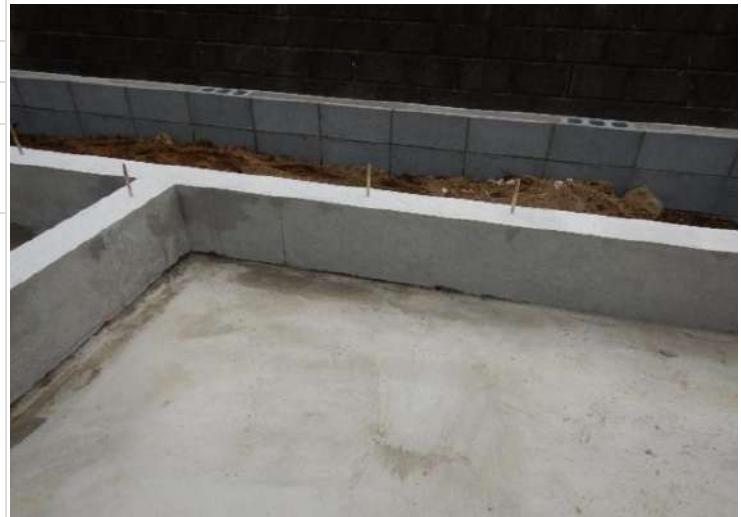
No	1-6-2
検査名	基礎完成検査
検査日	2022年2月28日
検査内容	基礎完成検査時のチェック（在来） セパレーターの処理状況
コメント	セパレーターの無い施工またはセパレーターが適切に撤去されている施工で問題ありません。

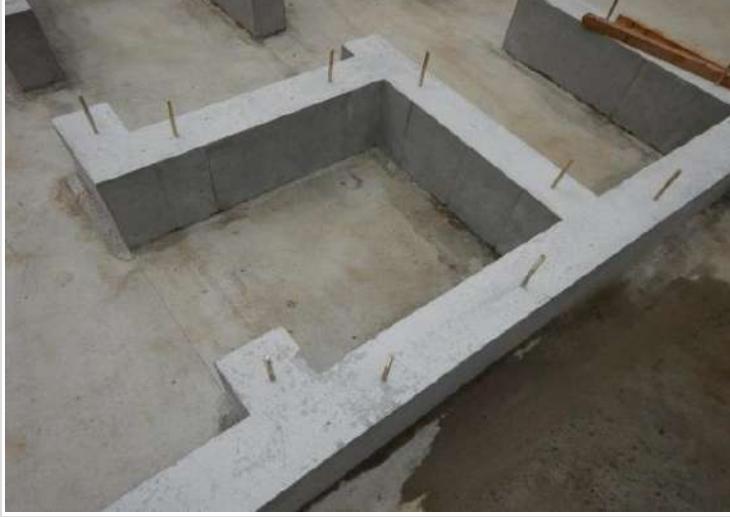
No	1-7-1
検査名	基礎完成検査
検査日	2022年2月28日
検査内容	基礎完成検査時のチェック（在来） アンカーボルトの本数
コメント	設計図書通りの仕様、施工です。

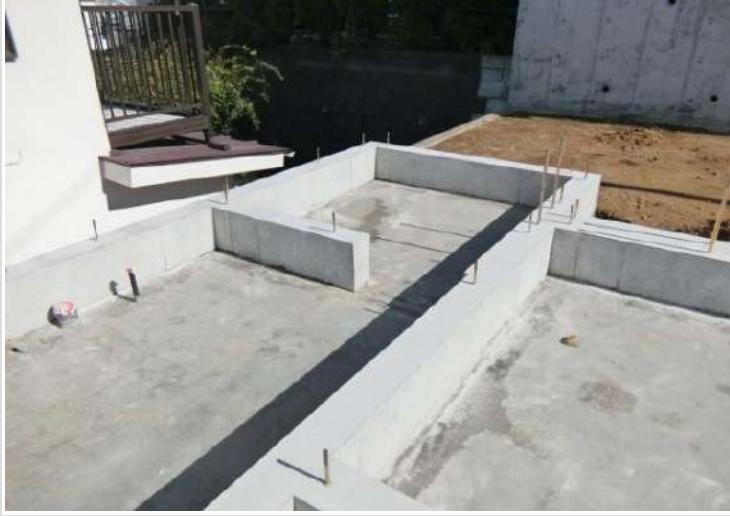
No	1-7-2
検査名	基礎完成検査
検査日	2022年2月28日
検査内容	基礎完成検査時のチェック（在来） アンカーボルトの本数
コメント	設計図書通りの仕様、施工です。

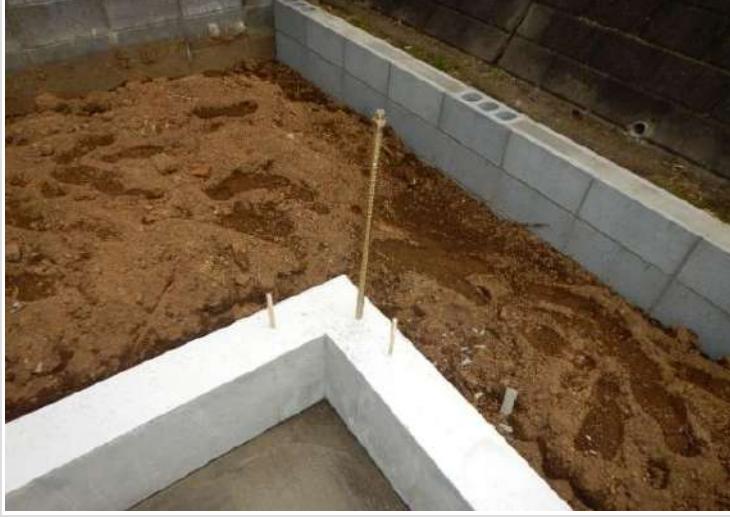
No	1-8-1
検査名	基礎完成検査
検査日	2022年2月28日
検査内容	基礎完成検査時のチェック（在来） ホールダウンの埋設箇所確認
コメント	設計図書通りの仕様、施工です。

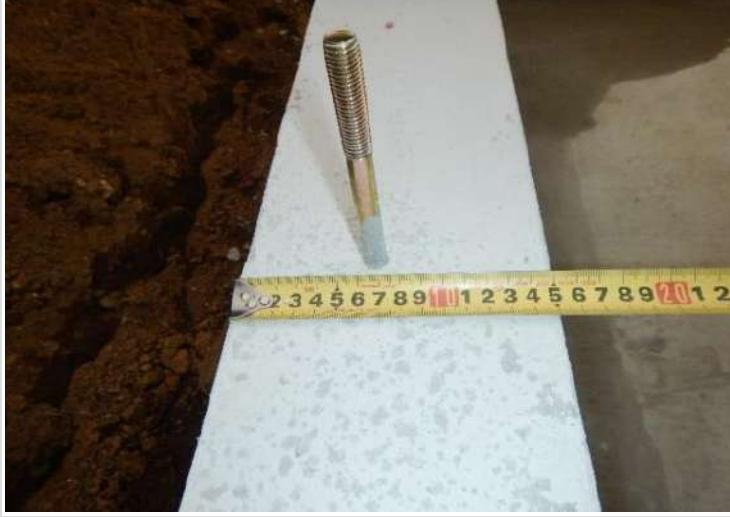
No	1-9-1
検査名	基礎完成検査
検査日	2022年2月28日
検査内容	基礎完成検査時のチェック（在来） アンカーボルト、ホールダウンの施工状態
コメント	写真の部分のアンカーボルトまたはホールダウンは適切な施工がされています。

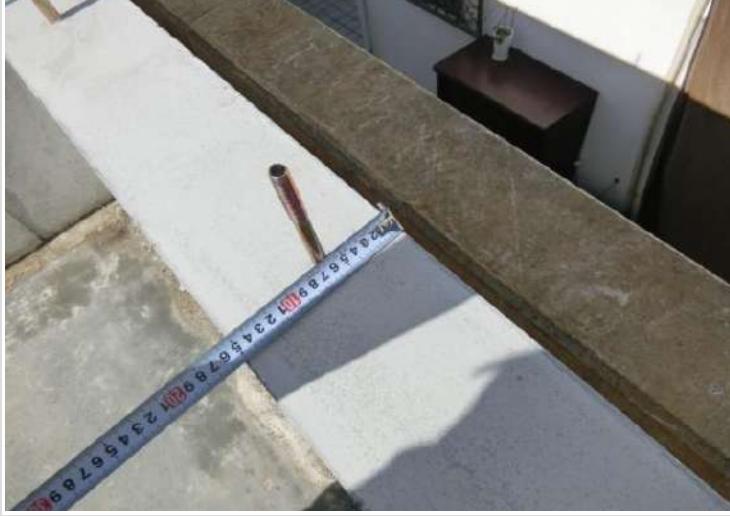
No	1-9-2
検査名	基礎完成検査
検査日	2022年2月28日
検査内容	基礎完成検査時のチェック（在来） アンカーボルト、ホールダウンの施工状態
コメント	写真の部分のアンカーボルトまたはホールダウンは適切な施工がされています。

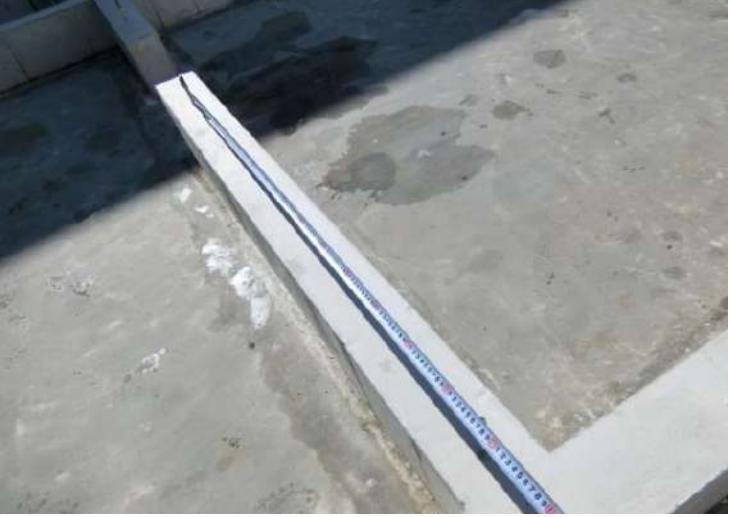
No	1-11-1
検査名	基礎完成検査
検査日	2022年2月28日
検査内容	基礎完成検査時のチェック（在来） アンカーボルトのピッチ
コメント	設計図書通りの仕様、施工です。

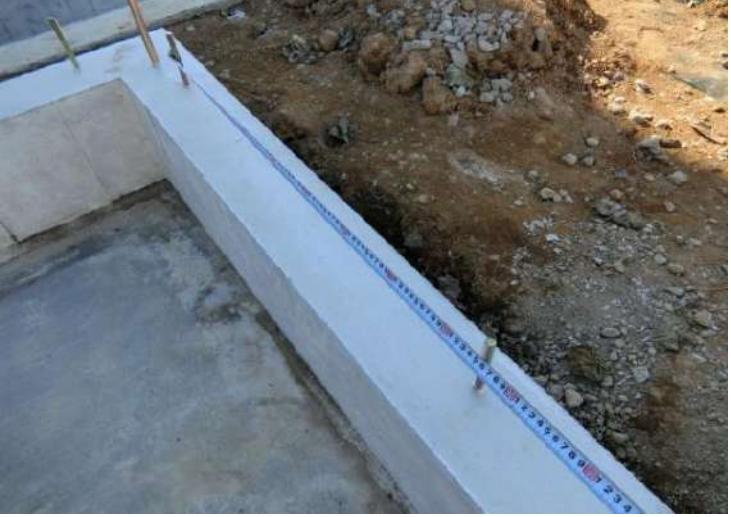
No	1-11-2
検査名	基礎完成検査
検査日	2022年2月28日
検査内容	基礎完成検査時のチェック（在来） アンカーボルトのピッチ
コメント	設計図書通りの仕様、施工です。

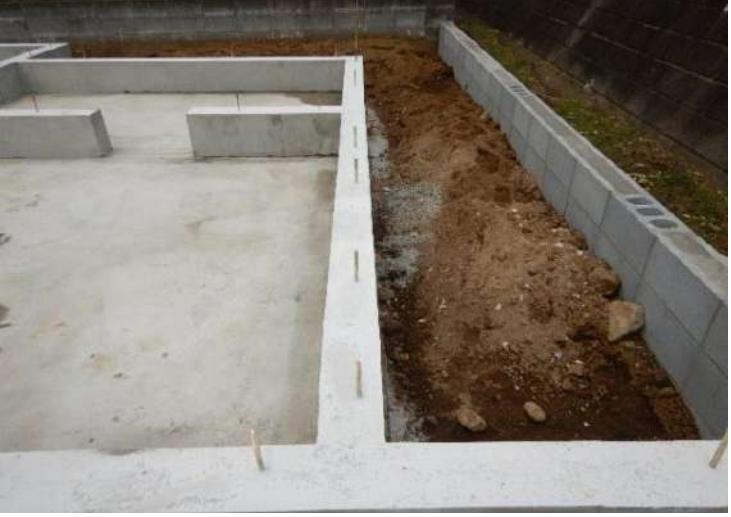
No	1-12-1
検査名	基礎完成検査
検査日	2022年2月28日
検査内容	基礎完成検査時のチェック（在来） アンカーボルトの通りの施工状態
コメント	写真の部分のアンカーボルトは基礎幅等に対して適切な位置に有ります。

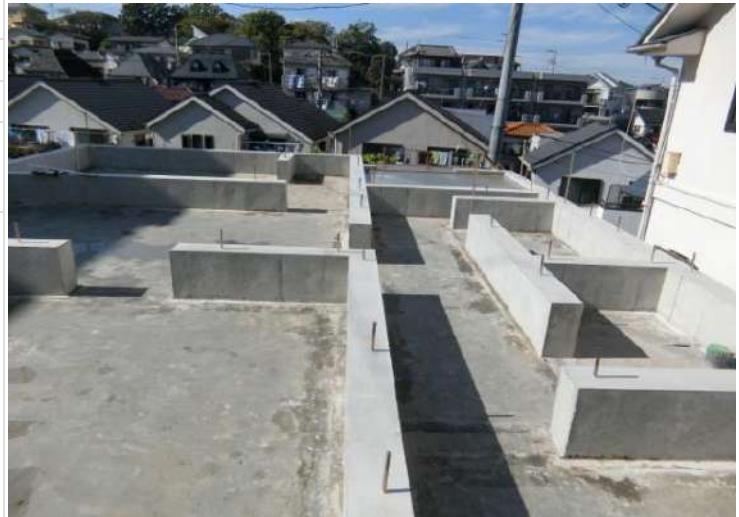
No	1-12-2
検査名	基礎完成検査
検査日	2022年2月28日
検査内容	基礎完成検査時のチェック（在来） アンカーボルトの通りの施工状態
コメント	写真の部分のアンカーボルトは基礎幅等に対して適切な位置に有ります。

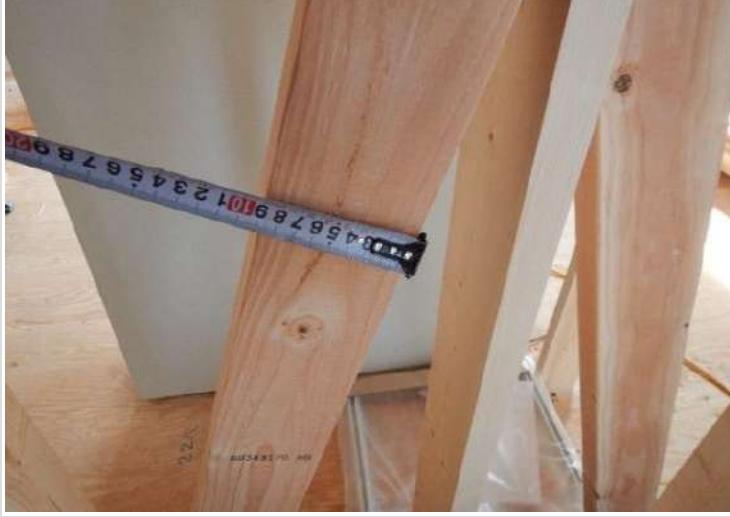
No	1-4-1
検査名	金物(屋根防水)検査
検査日	2022年3月18日
検査内容	金物(屋根防水)検査時でのチェック (在来) スジカイ (耐力壁) の寸法
コメント	90×45ミリの一般的な材料です。問題有りません。

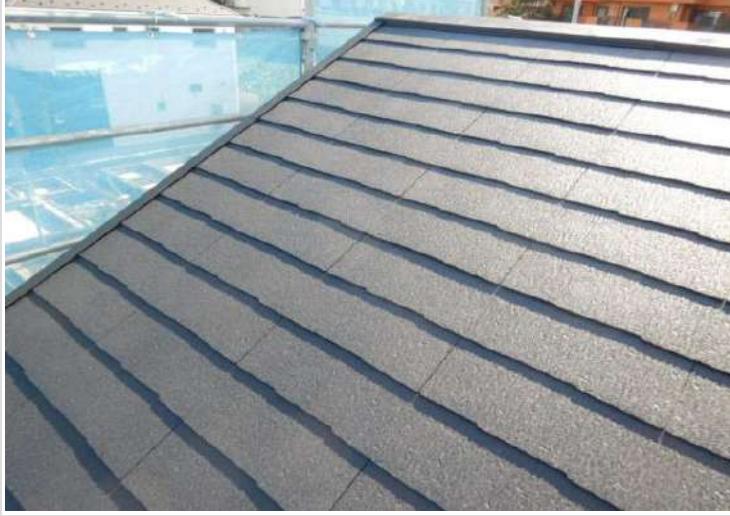
No	1-5-1
検査名	金物(屋根防水)検査
検査日	2022年3月18日
検査内容	金物(屋根防水)検査時でのチェック (在来) 屋根下地ルーフィングの重ね長さ
コメント	屋根下地ルーフィングの重ね長さは、工程先行の為確認出来ませんでした。

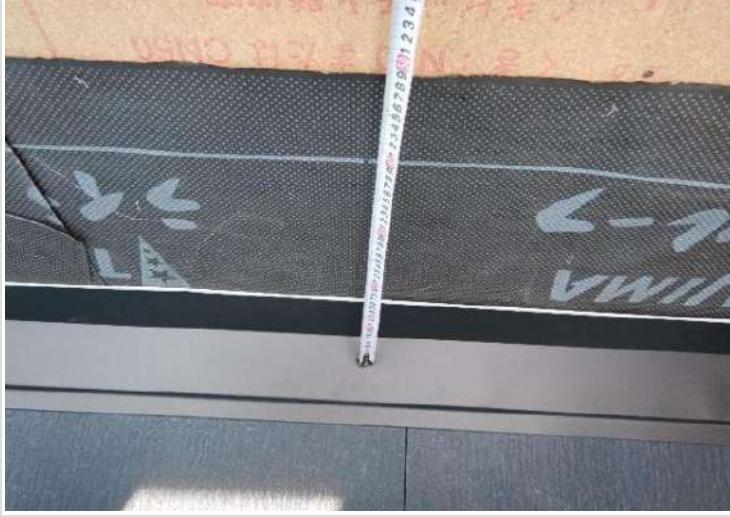
No	1-6-1
検査名	金物(屋根防水)検査
検査日	2022年3月18日
検査内容	金物(屋根防水)検査時でのチェック (在来) ルーフィングの立ち上げ高さ
コメント	立ち上げ高さが250ミリ以上あり適切な施工状態です。

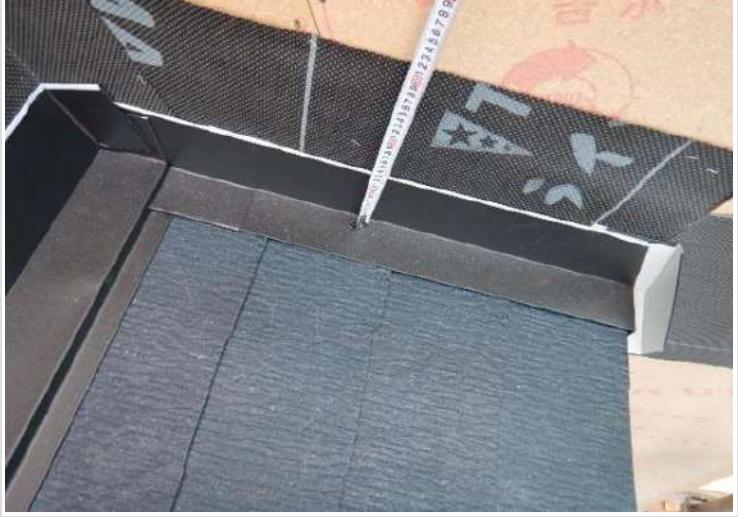
No	1-6-2
検査名	金物(屋根防水)検査
検査日	2022年3月18日
検査内容	金物(屋根防水)検査時でのチェック (在来) ルーフィングの立ち上げ高さ
コメント	立ち上げ高さが250ミリ以上あり適切な施工状態です。

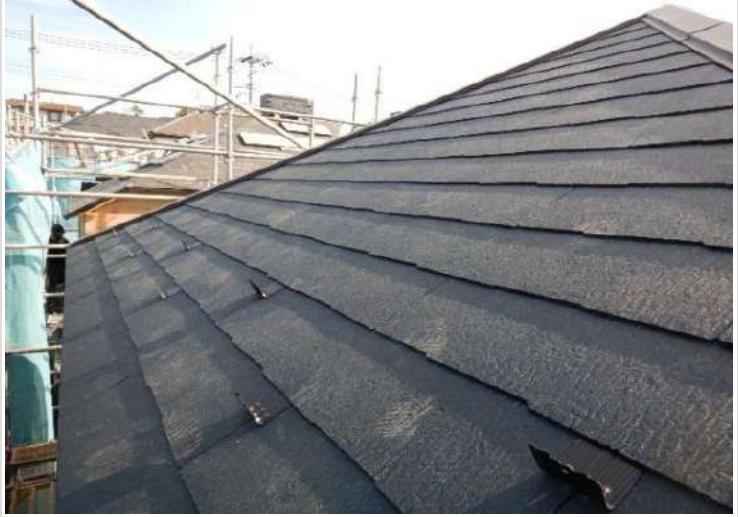
No	1-7-1
検査名	金物(屋根防水)検査
検査日	2022年3月18日
検査内容	金物(屋根防水)検査時でのチェック (在来) 屋根下地ルーフィングの施工状態
コメント	屋根下地ルーフィングの施工状態は、工程先行の為確認出来ませんでした。

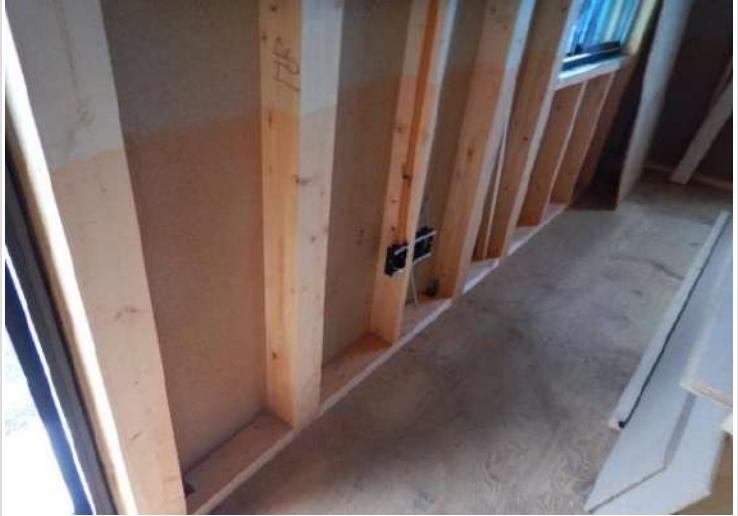
No	1-8-1
検査名	金物(屋根防水)検査
検査日	2022年3月18日
検査内容	金物(屋根防水)検査時でのチェック (在来) 防蟻処理の施工
コメント	防蟻処理済です。問題有りません。

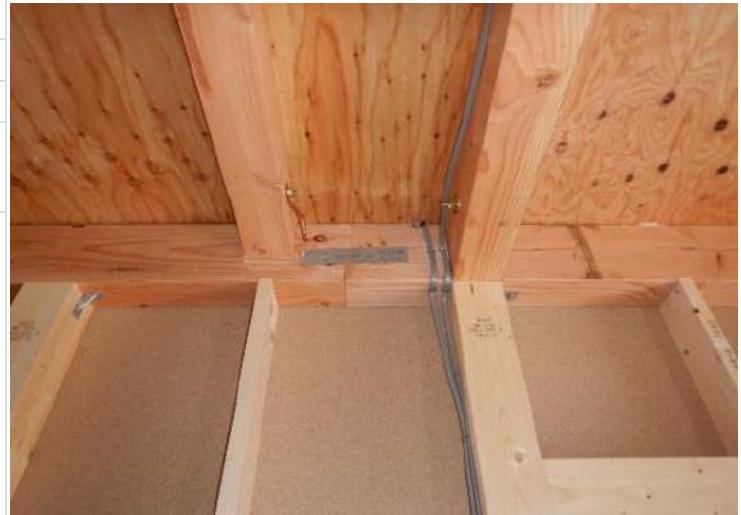
No	1-10-1
検査名	金物(屋根防水)検査
検査日	2022年3月18日
検査内容	金物(屋根防水)検査時でのチェック (在来) 梁の連結金物
コメント	見る限り問題有りません。適切な金物で施工されています。

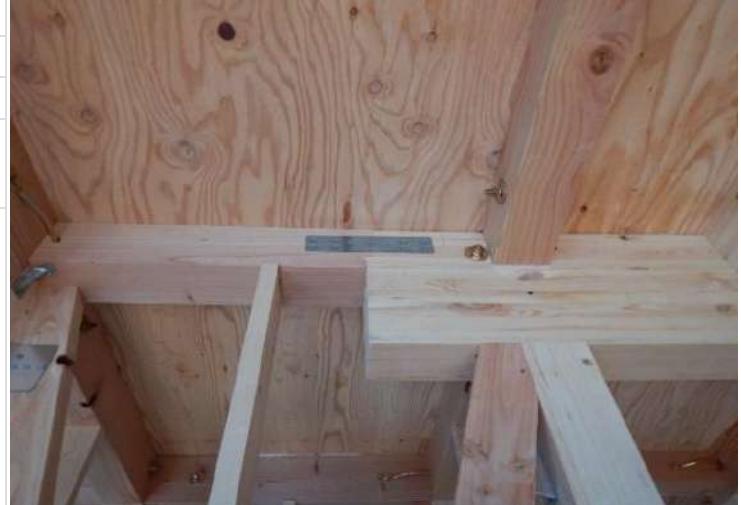
No	1-10-3
検査名	金物(屋根防水)検査
検査日	2022年3月18日
検査内容	金物(屋根防水)検査時でのチェック (在来) 梁の連結金物
コメント	見る限り問題有りません。適切な金物で施工されています。

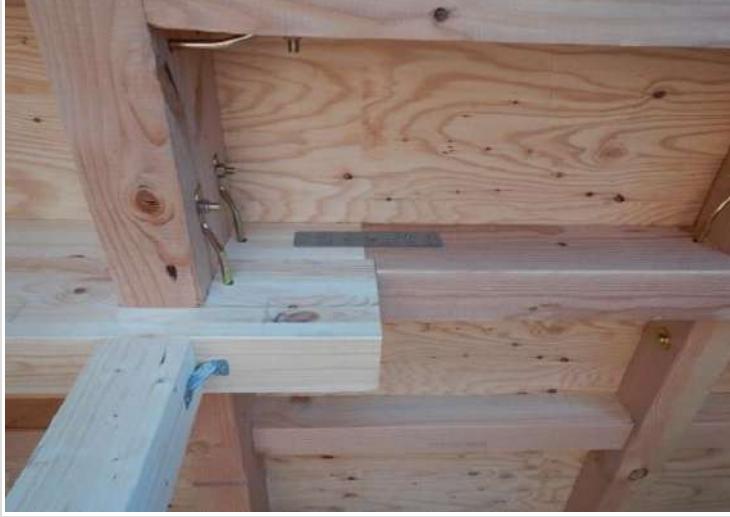
No	1-10-4
検査名	金物(屋根防水)検査
検査日	2022年3月18日
検査内容	金物(屋根防水)検査時でのチェック (在来) 梁の連結金物
コメント	見る限り問題有りません。適切な金物で施工されています。

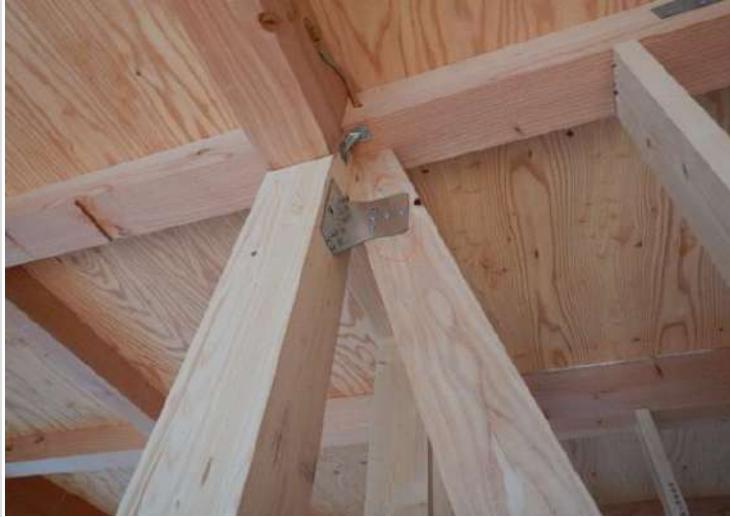
No	1-11-1
検査名	金物(屋根防水)検査
検査日	2022年3月18日
検査内容	金物(屋根防水)検査時でのチェック (在来) スジカイプレートの施工状態①
コメント	適切な金物にてビスで固定して有り問題のない施工状態です。

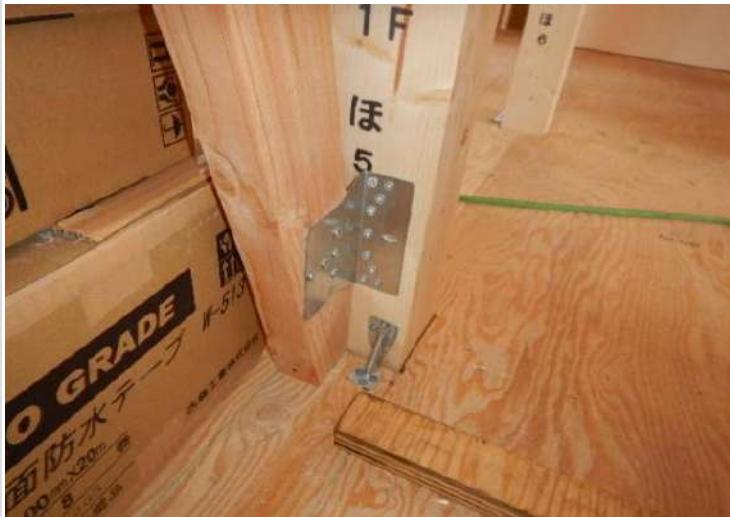
No	1-11-2
検査名	金物(屋根防水)検査
検査日	2022年3月18日
検査内容	金物(屋根防水)検査時でのチェック (在来) スジカイプレートの施工状態①
コメント	適切な金物にてビスで固定して有り問題のない施工状態です。

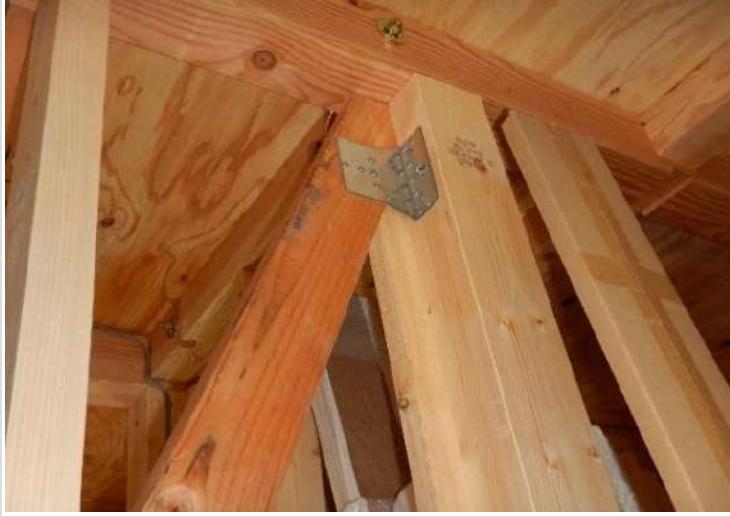
No	1-11-3
検査名	金物(屋根防水)検査
検査日	2022年3月18日
検査内容	金物(屋根防水)検査時でのチェック (在来) スジカイプレートの施工状態①
コメント	適切な金物にてビスで固定して有り問題のない施工状態です。

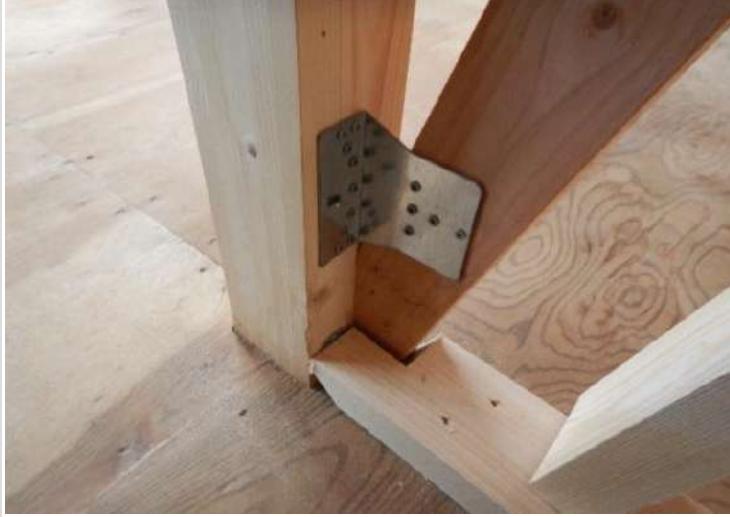
No	1-11-4
検査名	金物(屋根防水)検査
検査日	2022年3月18日
検査内容	金物(屋根防水)検査時でのチェック (在来) スジカイプレートの施工状態①
コメント	適切な金物にてビスで固定して有り問題のない施工状態です。

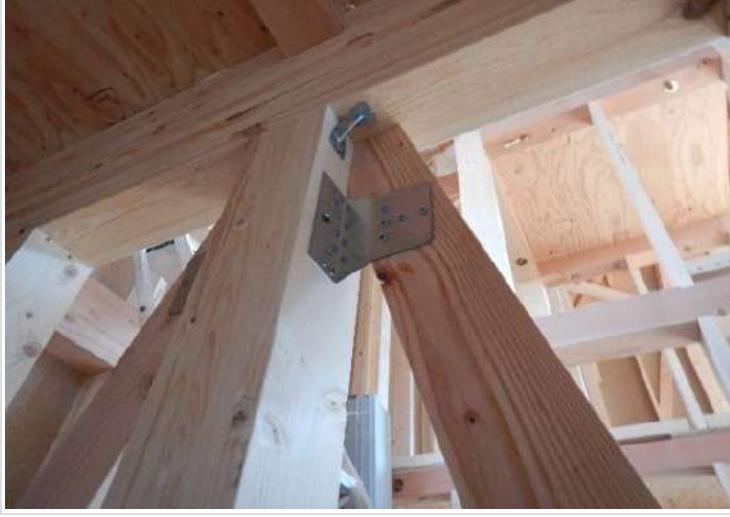
No	1-12-1
検査名	金物(屋根防水)検査
検査日	2022年3月18日
検査内容	金物(屋根防水)検査時でのチェック (在来) スジカイプレートの施工状態②
コメント	適切な金物にてビスで固定して有り問題のない施工状態です。

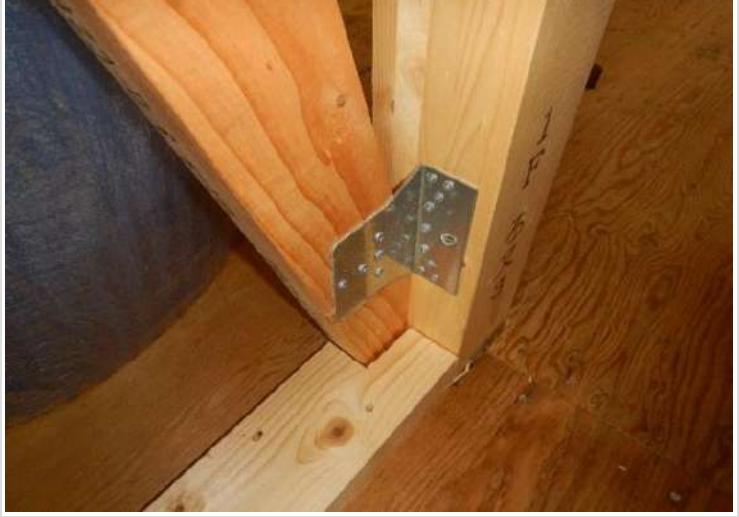
No	1-12-2
検査名	金物(屋根防水)検査
検査日	2022年3月18日
検査内容	金物(屋根防水)検査時でのチェック (在来) スジカイプレートの施工状態②
コメント	適切な金物にてビスで固定して有り問題のない施工状態です。

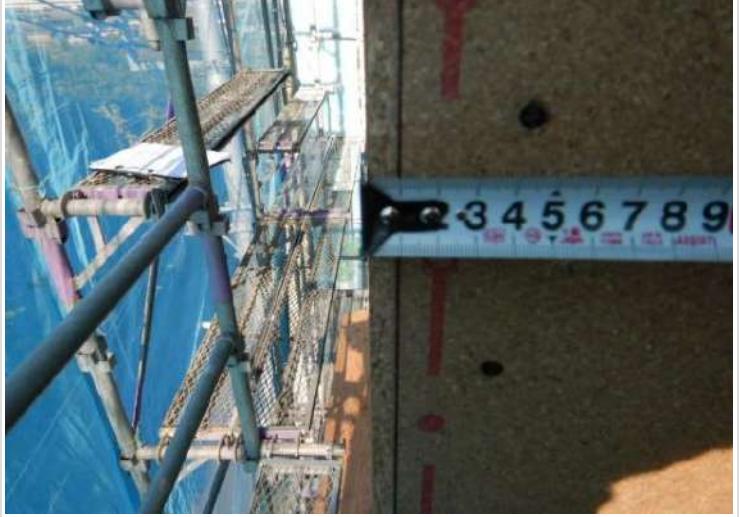
No	1-13-1
検査名	金物(屋根防水)検査
検査日	2022年3月18日
検査内容	金物(屋根防水)検査時でのチェック (在来) 壁耐力面材の種類
コメント	9ミリの材料で強度が有り問題有りません。

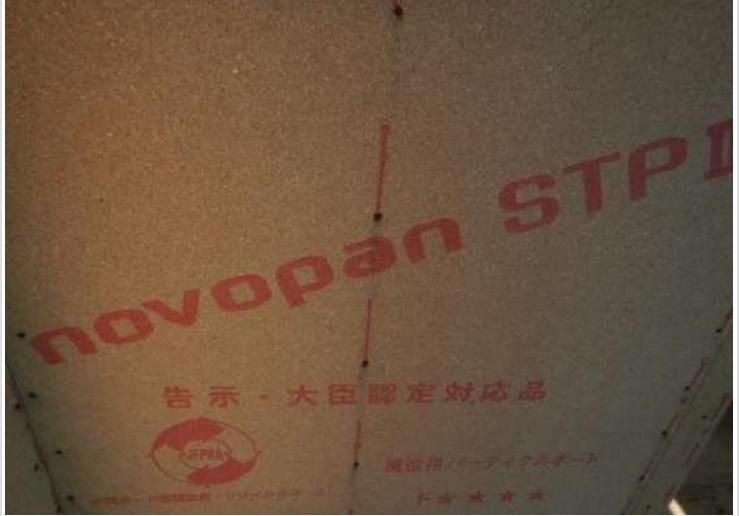
No	1-13-2
検査名	金物(屋根防水)検査
検査日	2022年3月18日
検査内容	金物(屋根防水)検査時でのチェック (在来) 壁耐力面材の種類
コメント	設計図書通りの仕様、施工です。

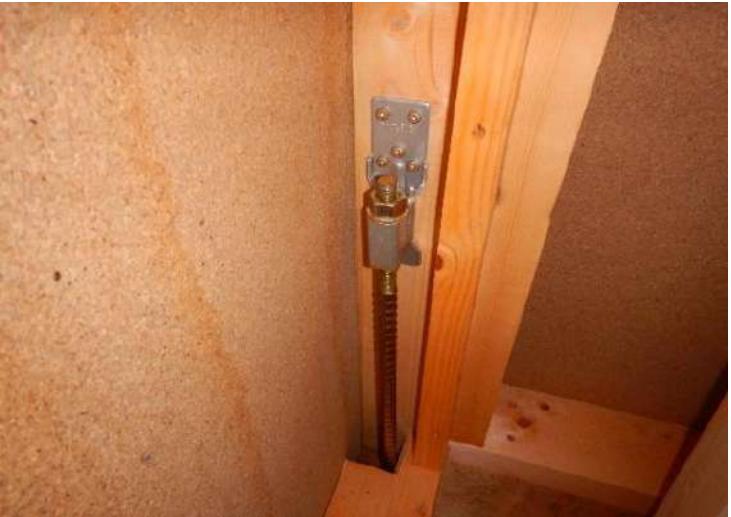
No	1-17-1
検査名	金物(屋根防水)検査
検査日	2022年3月18日
検査内容	金物(屋根防水)検査時でのチェック (在来) ホールダウン金物の施工状態①
コメント	適切で一般的な施工状態です。

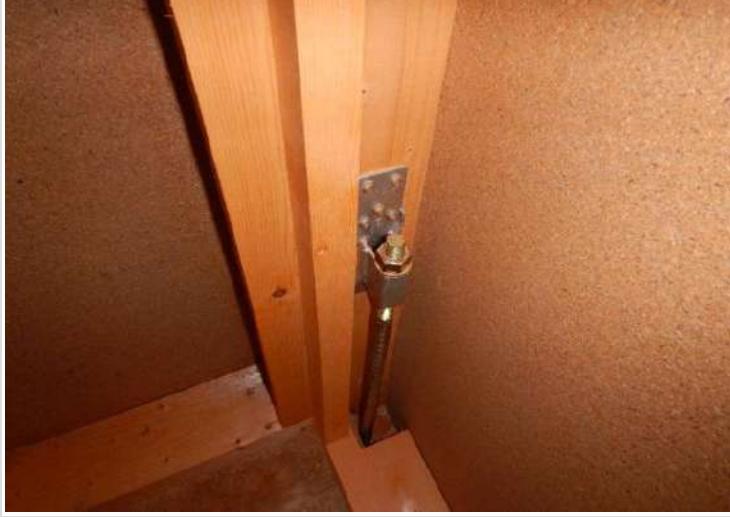
No	1-17-2
検査名	金物(屋根防水)検査
検査日	2022年3月18日
検査内容	金物(屋根防水)検査時でのチェック (在来) ホールダウン金物の施工状態①
コメント	適切で一般的な施工状態です。

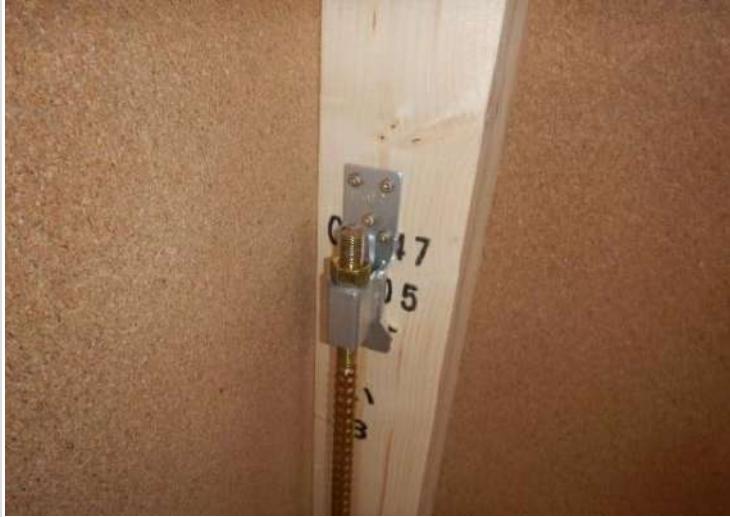
No	1-17-3
検査名	金物(屋根防水)検査
検査日	2022年3月18日
検査内容	金物(屋根防水)検査時でのチェック (在来) ホールダウン金物の施工状態①
コメント	適切で一般的な施工状態です。

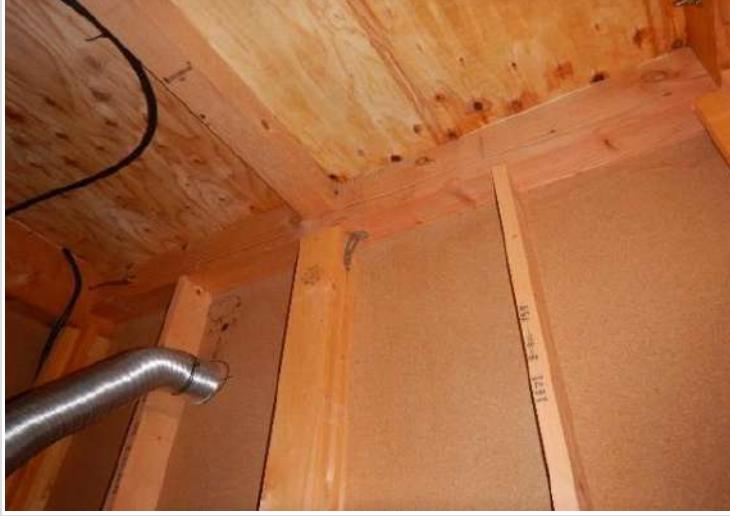
No	1-18-1
検査名	金物(屋根防水)検査
検査日	2022年3月18日
検査内容	金物(屋根防水)検査時でのチェック (在来) 柱金物、ドリフトピンの配置①
コメント	設計図書通りの仕様、施工です。

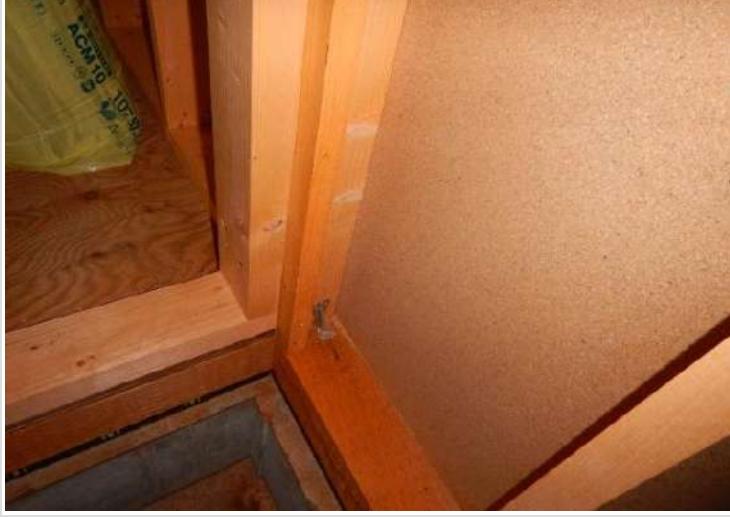
No	1-18-2
検査名	金物(屋根防水)検査
検査日	2022年3月18日
検査内容	金物(屋根防水)検査時でのチェック (在来) 柱金物、ドリフトピンの配置①
コメント	設計図書通りの仕様、施工です。

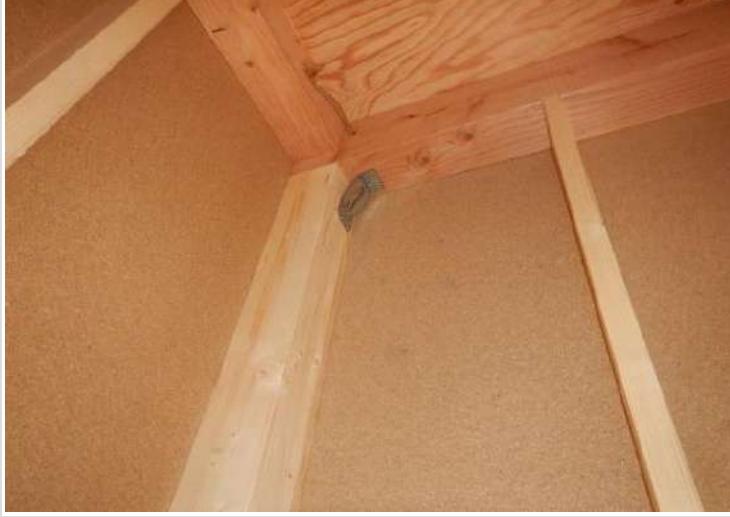
No	1-18-3
検査名	金物(屋根防水)検査
検査日	2022年3月18日
検査内容	金物(屋根防水)検査時でのチェック (在来) 柱金物、ドリフトピンの配置①
コメント	設計図書通りの仕様、施工です。

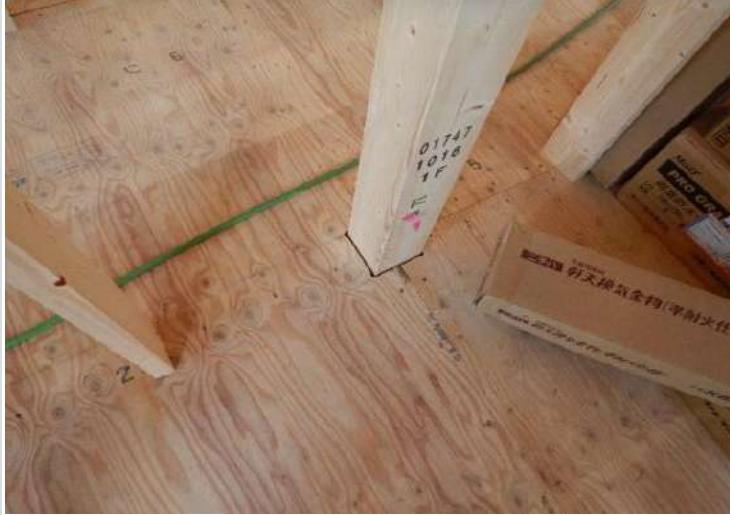
No	1-18-4
検査名	金物(屋根防水)検査
検査日	2022年3月18日
検査内容	金物(屋根防水)検査時でのチェック (在来) 柱金物、ドリフトピンの配置①
コメント	柱金物が未施工の箇所がありました。

No	1-18-4-1
検査名	金物(屋根防水)検査
検査日	2022年3月18日
検査内容	金物(屋根防水)検査時でのチェック (在来) 柱金物、ドリフトピンの配置①
コメント	1-18-4の是正写真です。

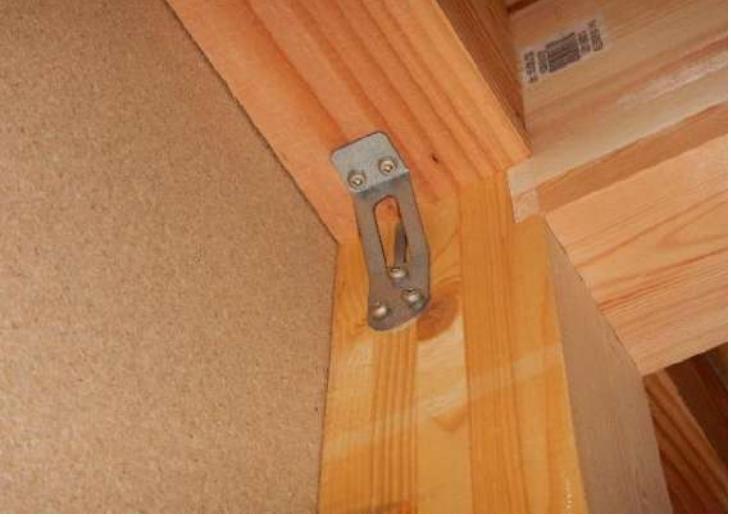
No	1-19-1

検査名	金物(屋根防水)検査	
検査日	2022年3月18日	
検査内容	金物(屋根防水)検査時でのチェック (在来) 柱金物、ドリフトピンの施工状況①	
コメント	適切で一般的な施工状態です。

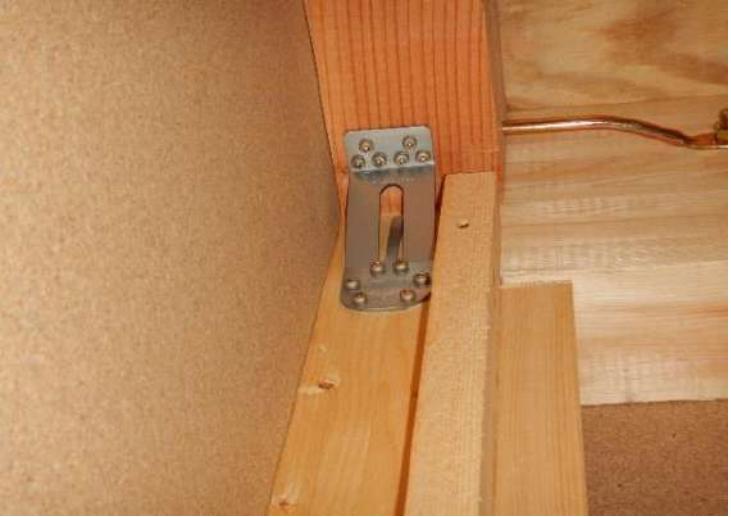
No	1-19-2

検査名	金物(屋根防水)検査	
検査日	2022年3月18日	
検査内容	金物(屋根防水)検査時でのチェック (在来) 柱金物、ドリフトピンの施工状況①	
コメント	適切で一般的な施工状態です。

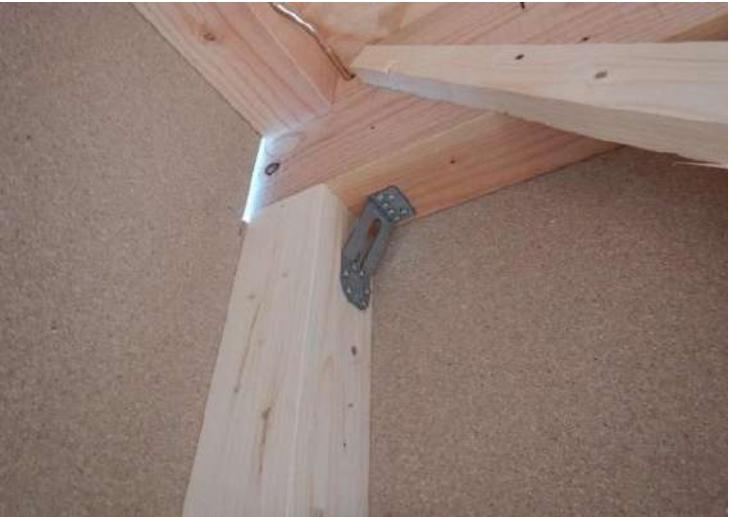
No	1-19-3

検査名	金物(屋根防水)検査	
検査日	2022年3月18日	
検査内容	金物(屋根防水)検査時でのチェック (在来) 柱金物、ドリフトピンの施工状況①	
コメント	適切で一般的な施工状態です。

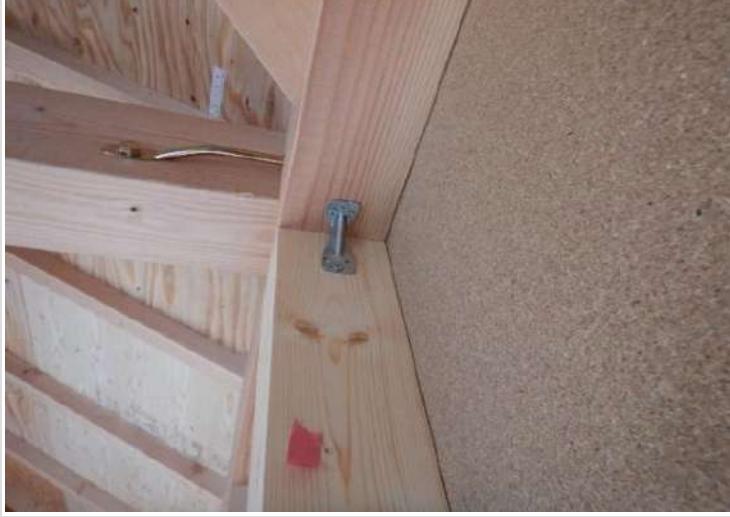
No	1-19-4
検査名	金物(屋根防水)検査
検査日	2022年3月18日
検査内容	金物(屋根防水)検査時でのチェック (在来) 柱金物、ドリフトピンの施工状況①
コメント	柱金物にビスの打ち忘れ箇所がありました。

No	1-19-4-1
検査名	金物(屋根防水)検査
検査日	2022年3月18日
検査内容	金物(屋根防水)検査時でのチェック (在来) 柱金物、ドリフトピンの施工状況①
コメント	1-19-4の是正写真です。

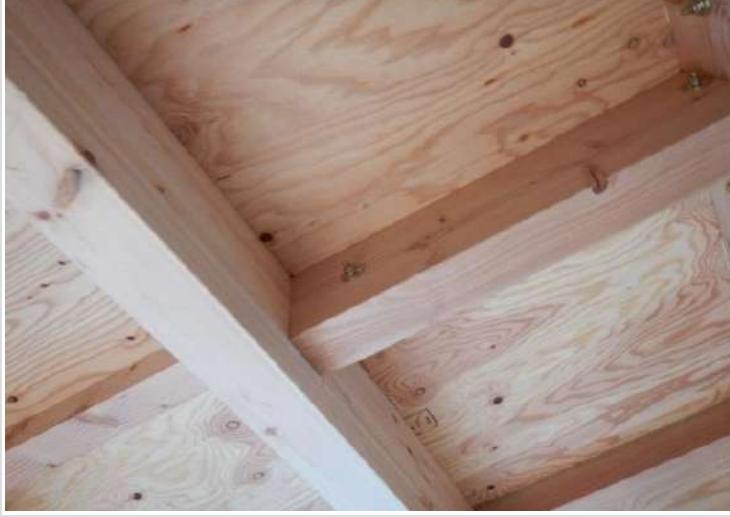
No	1-20-1
検査名	金物(屋根防水)検査
検査日	2022年3月18日
検査内容	金物(屋根防水)検査時でのチェック (在来) 羽子板、ドリフトピンの締め付け状況
コメント	きちんと固定してあり問題有りません。

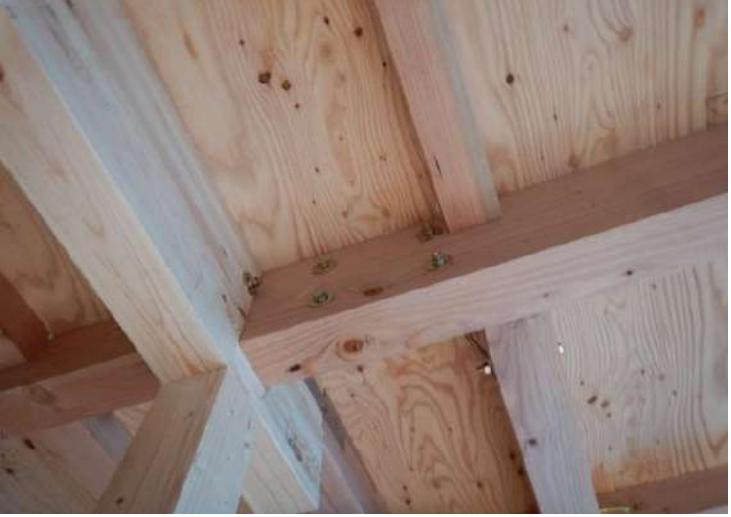
物件名 在来サンプル様邸

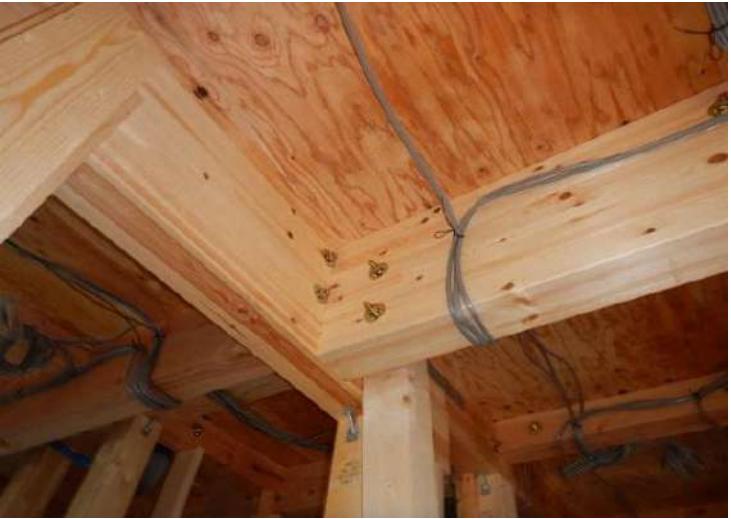
No	1-20-3
検査名	金物(屋根防水)検査
検査日	2022年3月18日
検査内容	金物(屋根防水)検査時でのチェック (在来) 羽子板、ドリフトピンの締め付け状況
コメント	きちんと固定してあり問題有りません。

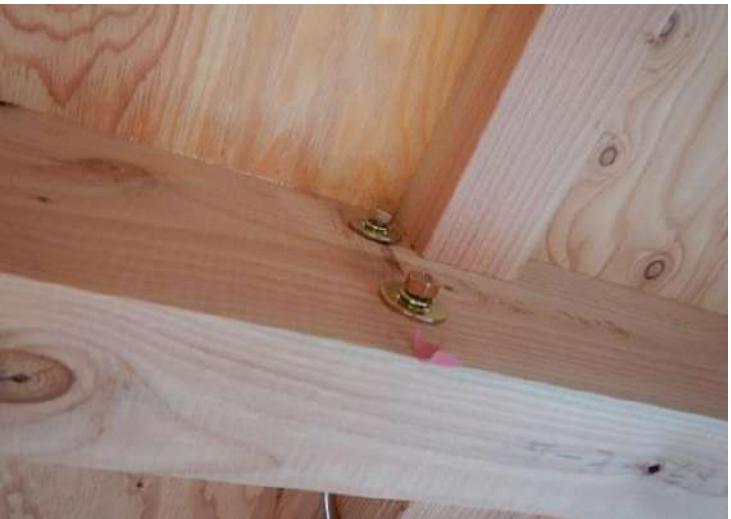
No	1-20-4
検査名	金物(屋根防水)検査
検査日	2022年3月18日
検査内容	金物(屋根防水)検査時でのチェック (在来) 羽子板、ドリフトピンの締め付け状況
コメント	羽子板ボルトにナットの締め忘れ箇所がありました。

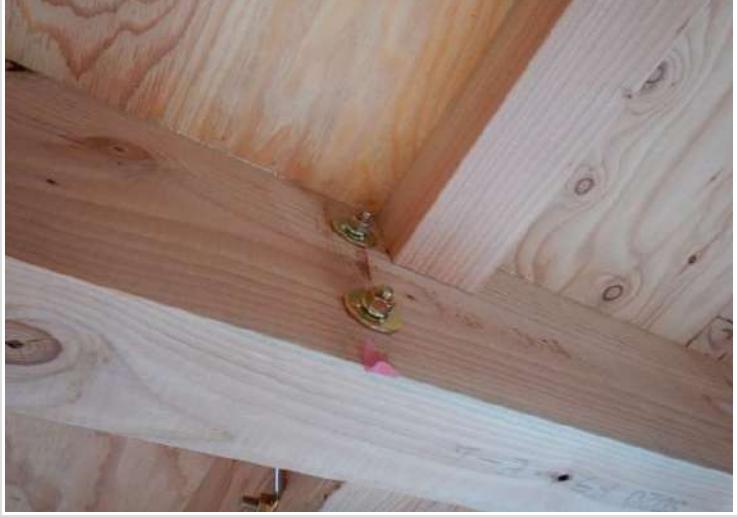
No	1-20-4-1
検査名	金物(屋根防水)検査
検査日	2022年3月18日
検査内容	金物(屋根防水)検査時でのチェック (在来) 羽子板、ドリフトピンの締め付け状況
コメント	1-20-4の是正写真です。

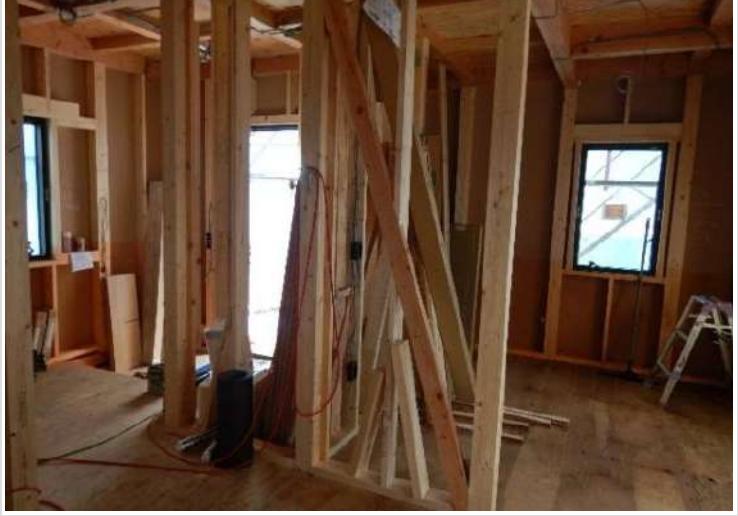
No	1-21-1
検査名	金物(屋根防水)検査
検査日	2022年3月18日
検査内容	金物(屋根防水)検査時でのチェック (在来) 1階耐力壁の個数①
コメント	設計図書通りの仕様、施工です。

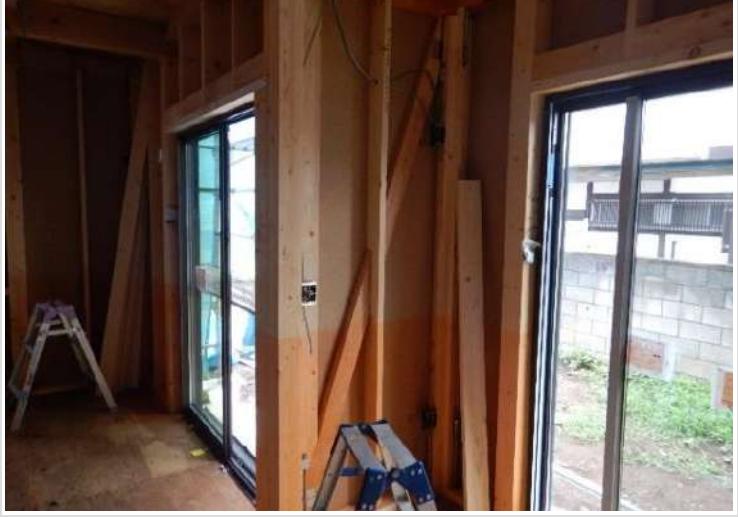
No	1-21-2
検査名	金物(屋根防水)検査
検査日	2022年3月18日
検査内容	金物(屋根防水)検査時でのチェック (在来) 1階耐力壁の個数①
コメント	設計図書通りの仕様、施工です。
