現場検査報告書

在来サンプル様邸

住宅検査機関	株式会社家守り

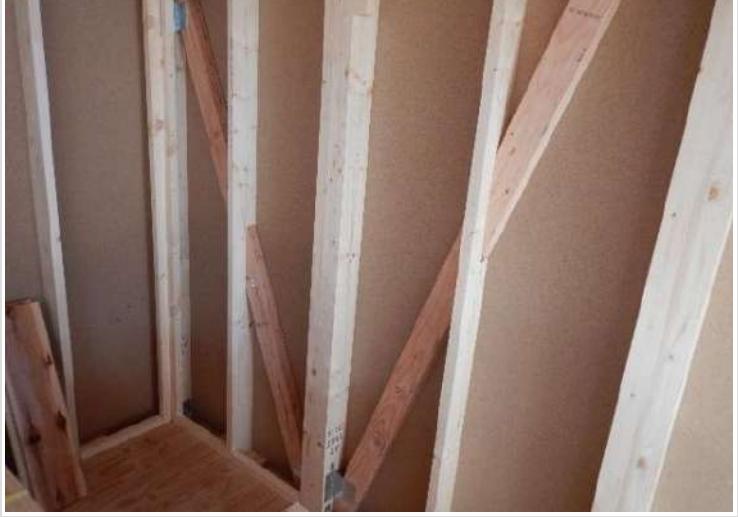
No	1-22-2
検査名	金物(屋根防水)検査
検査日	2022年3月18日
検査内容	金物(屋根防水)検査時でのチェック (在来) 2階耐力壁の個数①
コメント	設計図書通りの仕様、施工です。

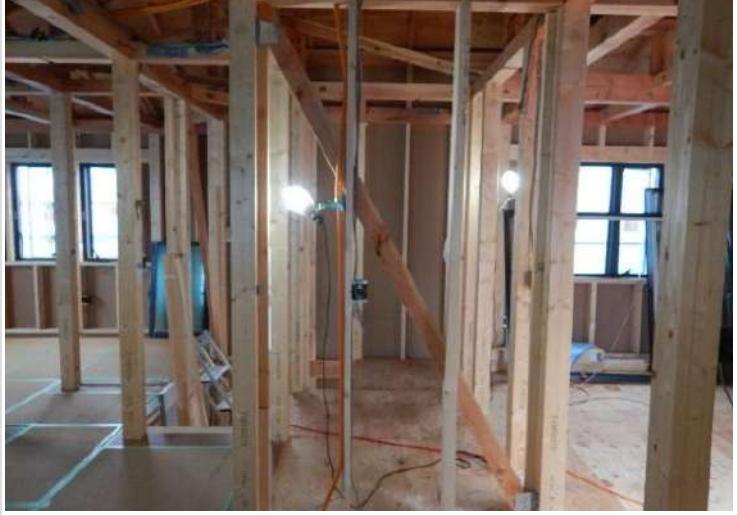
No	1-22-3
検査名	金物(屋根防水)検査
検査日	2022年3月18日
検査内容	金物(屋根防水)検査時でのチェック (在来) 2階耐力壁の個数①
コメント	設計図書通りの仕様、施工です。

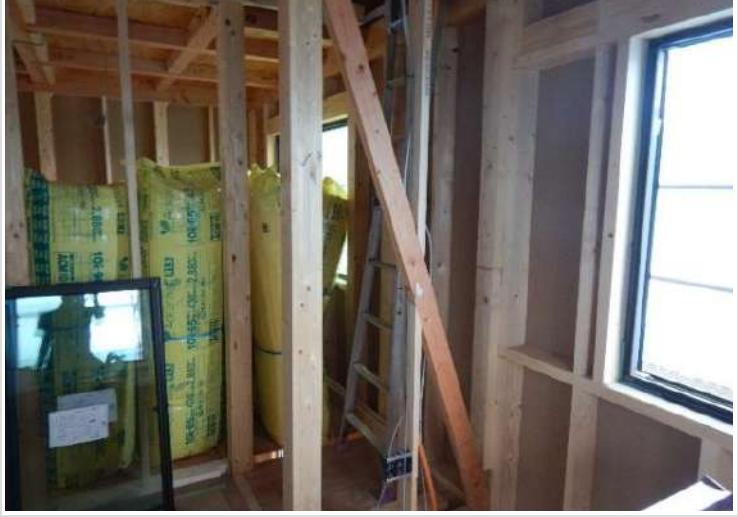
No	1-22-4
検査名	金物(屋根防水)検査
検査日	2022年3月18日
検査内容	金物(屋根防水)検査時でのチェック (在来) 2階耐力壁の個数①
コメント	設計図書通りの仕様、施工です。

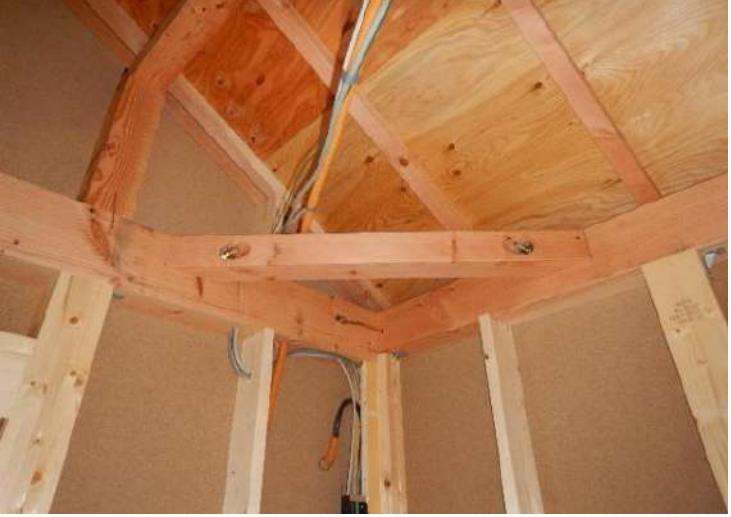
No	1-23-1
検査名	金物(屋根防水)検査
検査日	2022年3月18日
検査内容	金物(屋根防水)検査時でのチェック (在来) 火打梁
コメント	適切に施工して有り構造的に問題有りません。

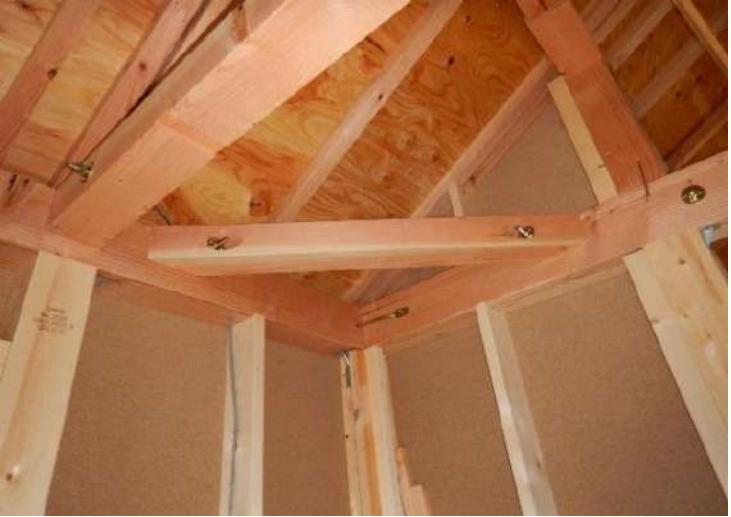
No	1-23-2
検査名	金物(屋根防水)検査
検査日	2022年3月18日
検査内容	金物(屋根防水)検査時でのチェック (在来) 火打梁
コメント	適切に施工して有り構造的に問題有りません。

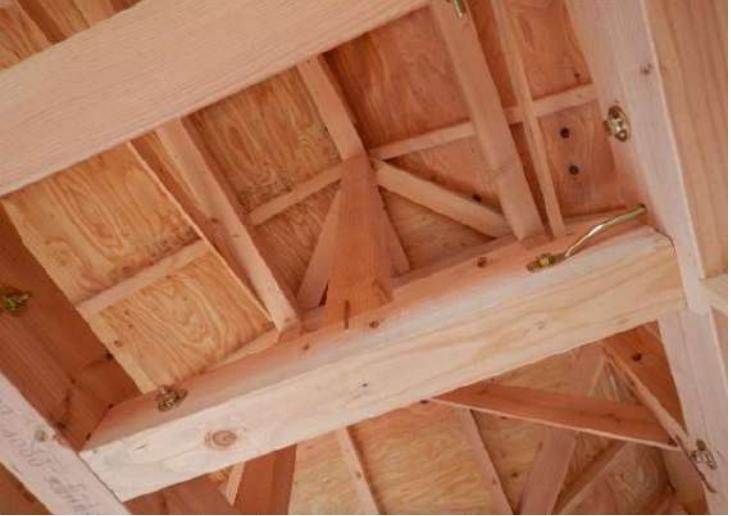
No	1-24-1
検査名	金物(屋根防水)検査
検査日	2022年3月18日
検査内容	金物(屋根防水)検査時でのチェック (在来) 小屋束の金物仕様
コメント	適切なカスガイで留めて有り問題有りません。

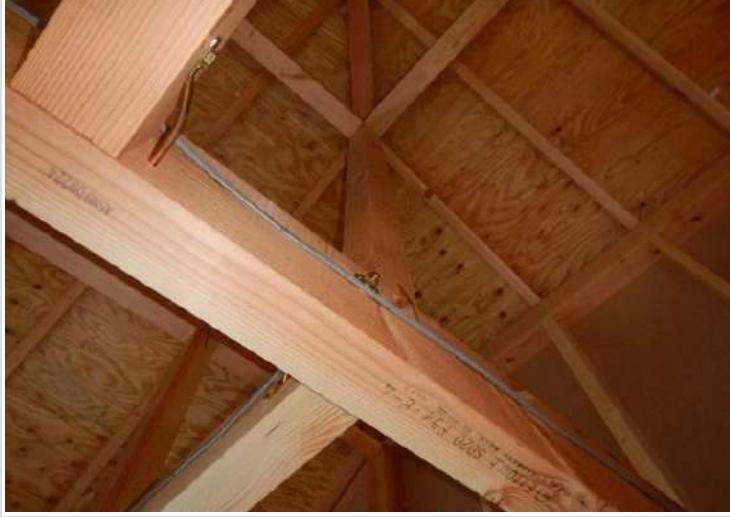
No	1-24-2
検査名	金物(屋根防水)検査
検査日	2022年3月18日
検査内容	金物(屋根防水)検査時でのチェック (在来) 小屋束の金物仕様
コメント	適切なカスガイで留めて有り問題有りません。

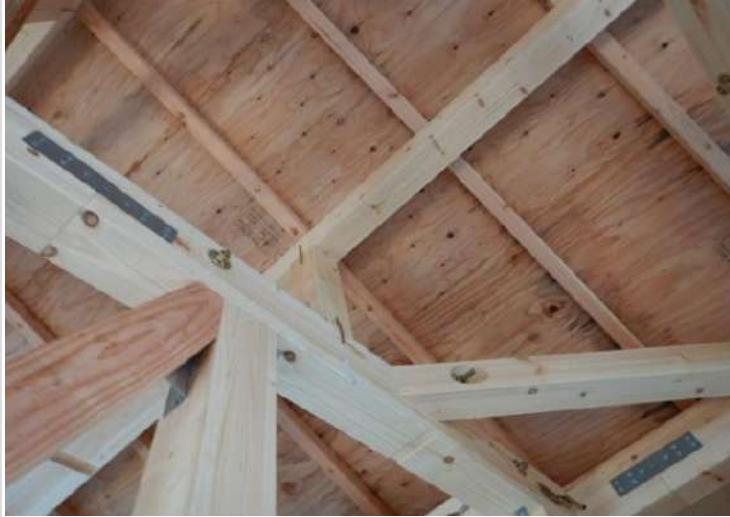
No	1-24-3
検査名	金物(屋根防水)検査
検査日	2022年3月18日
検査内容	金物(屋根防水)検査時でのチェック (在来) 小屋束の金物仕様
コメント	適切なカスガイで留めて有り問題有りません。

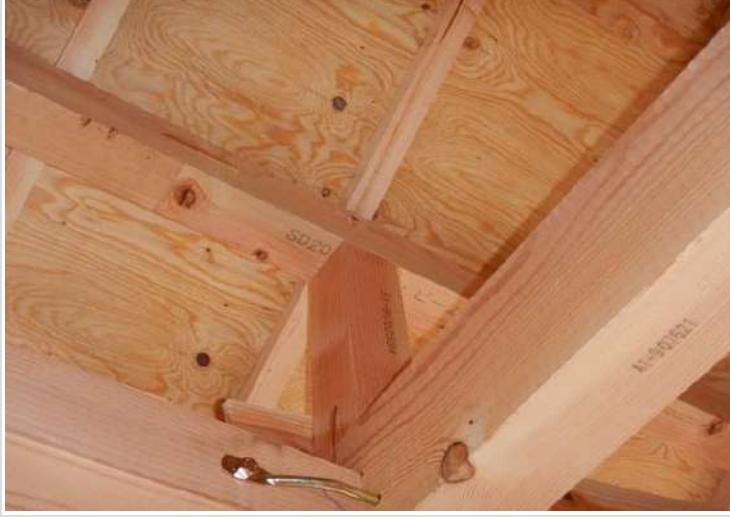
No	1-24-4
検査名	金物(屋根防水)検査
検査日	2022年3月18日
検査内容	金物(屋根防水)検査時でのチェック (在来) 小屋束の金物仕様
コメント	小屋束にカスガイが未施工の箇所がありました。

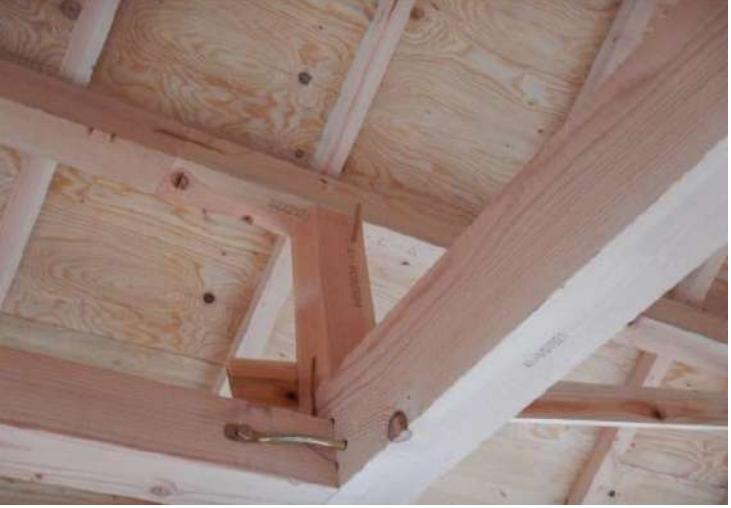
No	1-24-4-1
検査名	金物(屋根防水)検査
検査日	2022年3月18日
検査内容	金物(屋根防水)検査時でのチェック (在来) 小屋束の金物仕様
コメント	1-24-4の是正写真です。

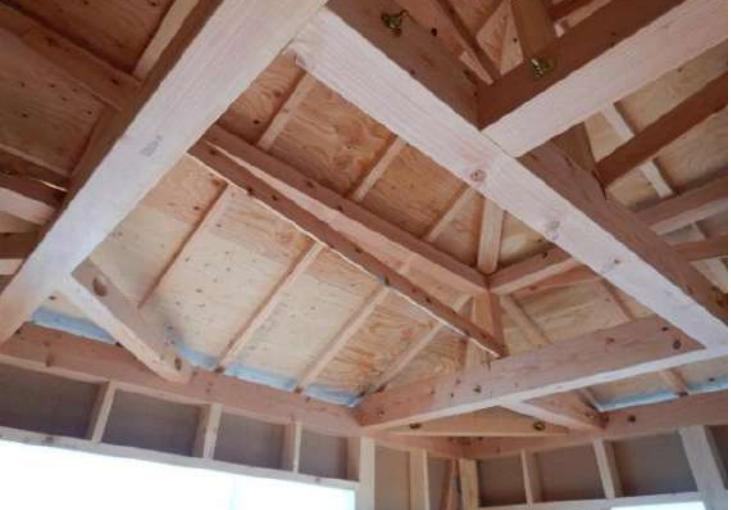
No	1-25-1
検査名	金物(屋根防水)検査
検査日	2022年3月18日
検査内容	金物(屋根防水)検査時でのチェック (在来) 雲スジカイの施工状態
コメント	適切で一般的な施工状態です。

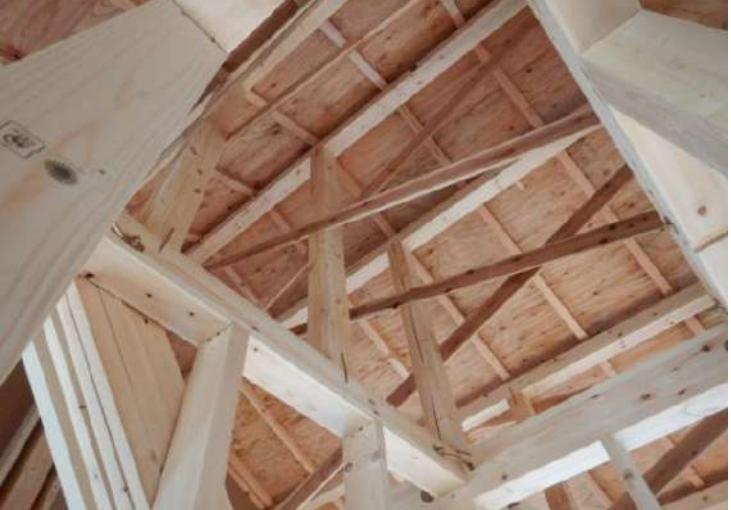
No	1-25-2
検査名	金物(屋根防水)検査
検査日	2022年3月18日
検査内容	金物(屋根防水)検査時でのチェック (在来) 雲スジカイの施工状態
コメント	適切で一般的な施工状態です。

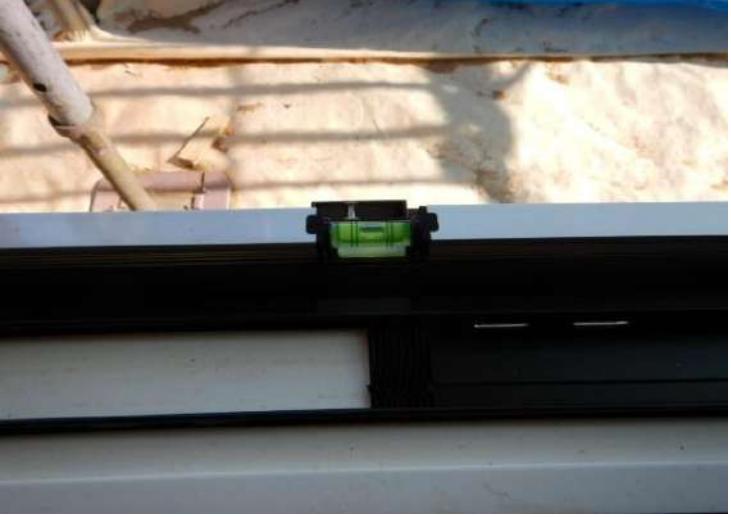
No	1-26-2

検査名	金物(屋根防水)検査	
検査日	2022年3月18日	
検査内容	金物(屋根防水)検査時でのチェック (在来) サッシの取り付け状態	
コメント	写真の部分は、サッシにむくり、そりもなく良好な施工状態です。

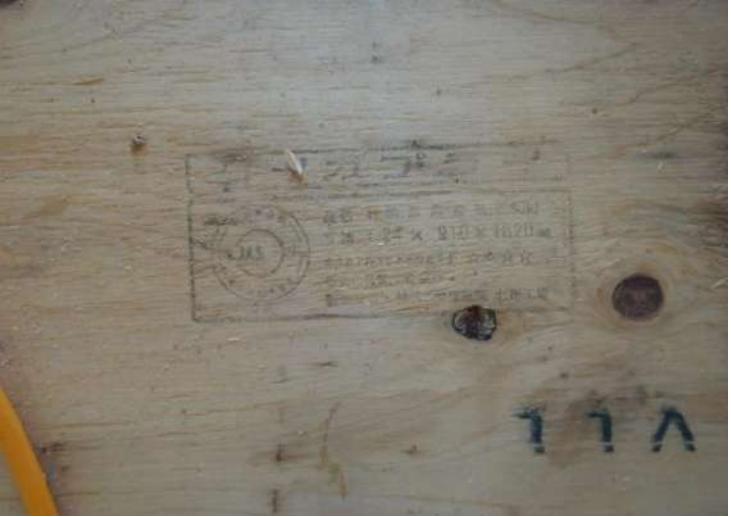
No	1-27-1

検査名	金物(屋根防水)検査	
検査日	2022年3月18日	
検査内容	金物(屋根防水)検査時でのチェック (在来) 床下地合板の種類	
コメント	24ミリ以上の材料で剛床工法を構成する合板であり問題有りません。

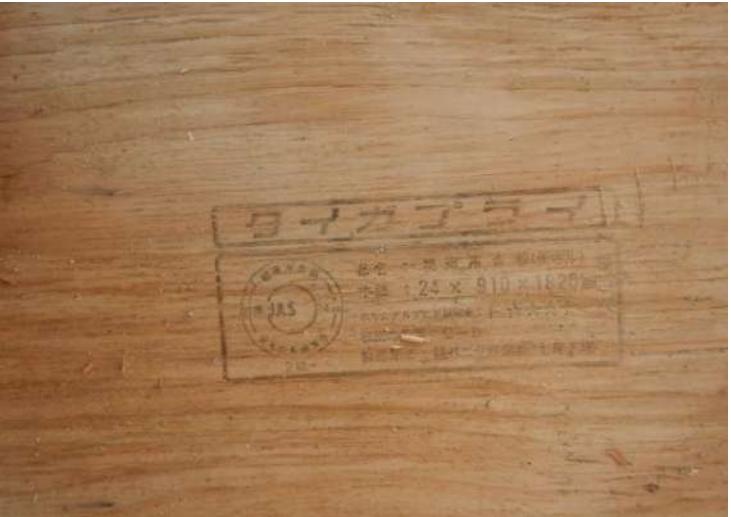
No	1-27-2

検査名	金物(屋根防水)検査	
検査日	2022年3月18日	
検査内容	金物(屋根防水)検査時でのチェック (在来) 床下地合板の種類	
コメント	24ミリ以上の材料で剛床工法を構成する合板であり問題有りません。

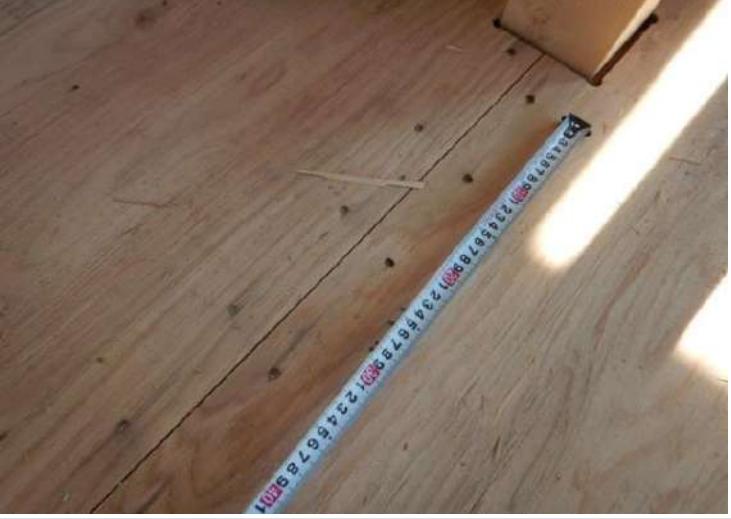
No	1-29-2
検査名	金物(屋根防水)検査
検査日	2022年3月18日
検査内容	金物(屋根防水)検査時でのチェック (在来) 床下地合板の釘ピッチ①
コメント	設計図書通りの仕様、施工です。

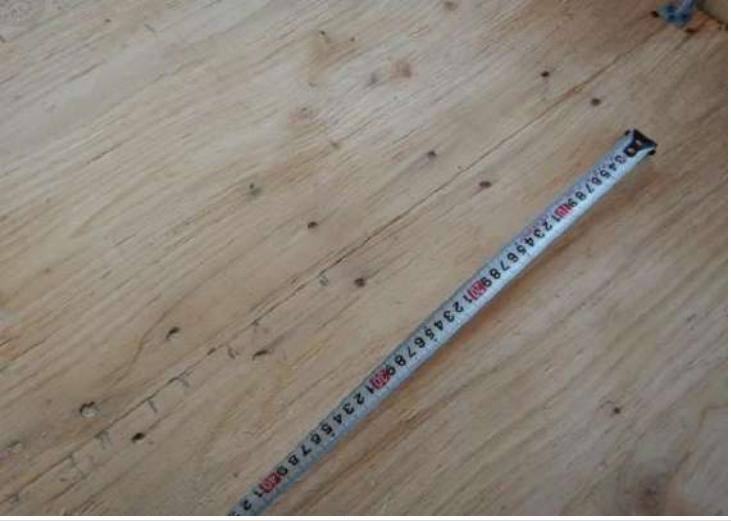
No	1-29-3
検査名	金物(屋根防水)検査
検査日	2022年3月18日
検査内容	金物(屋根防水)検査時でのチェック (在来) 床下地合板の釘ピッチ①
コメント	設計図書通りの仕様、施工です。

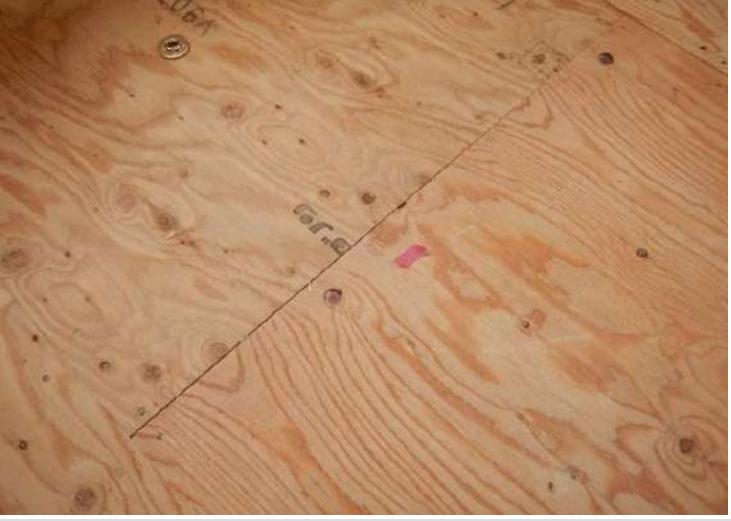
No	1-29-4
検査名	金物(屋根防水)検査
検査日	2022年3月18日
検査内容	金物(屋根防水)検査時でのチェック (在来) 床下地合板の釘ピッチ①
コメント	床下地合板に釘の打ち忘れ箇所がありました。

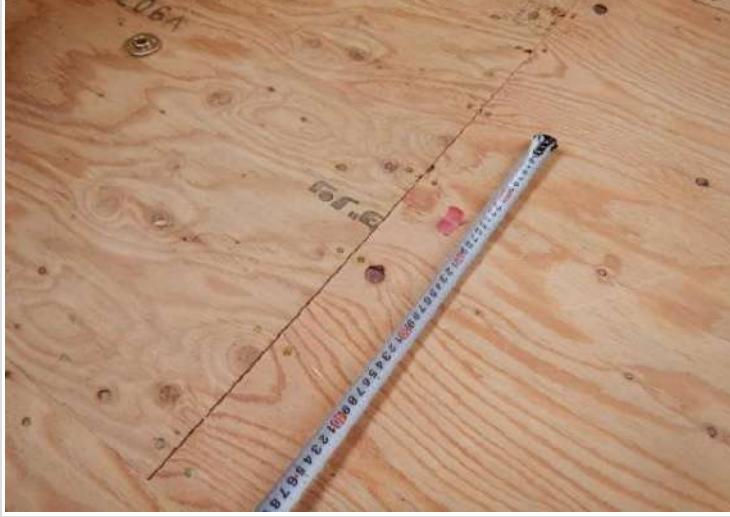
No	1-29-4-1
検査名	金物(屋根防水)検査
検査日	2022年3月18日
検査内容	金物(屋根防水)検査時でのチェック (在来) 床下地合板の釘ピッチ①
コメント	1-29-4の是正写真です。

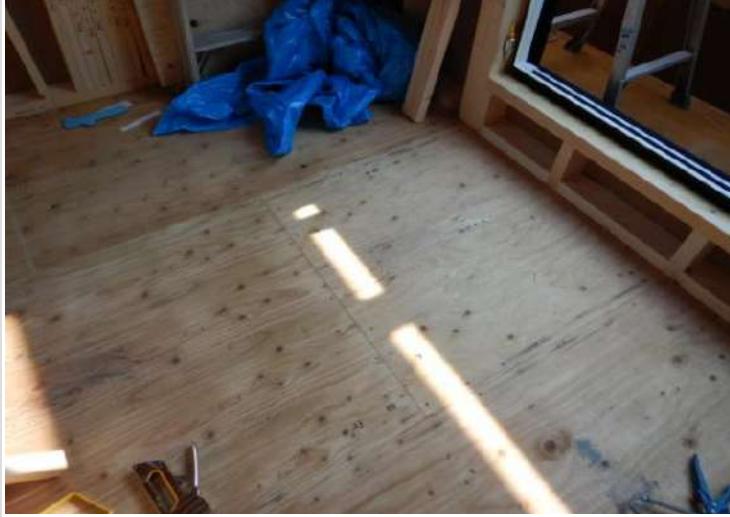
No	1-30-1
検査名	金物(屋根防水)検査
検査日	2022年3月18日
検査内容	金物(屋根防水)検査時でのチェック (在来) 床下地合板の施工状態①
コメント	適切で一般的な施工状態です。

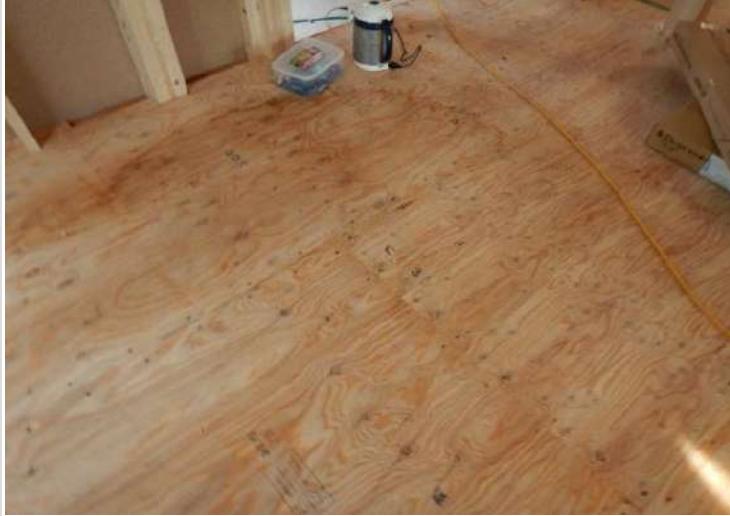
No	1-30-2
検査名	金物(屋根防水)検査
検査日	2022年3月18日
検査内容	金物(屋根防水)検査時でのチェック (在来) 床下地合板の施工状態①
コメント	適切で一般的な施工状態です。

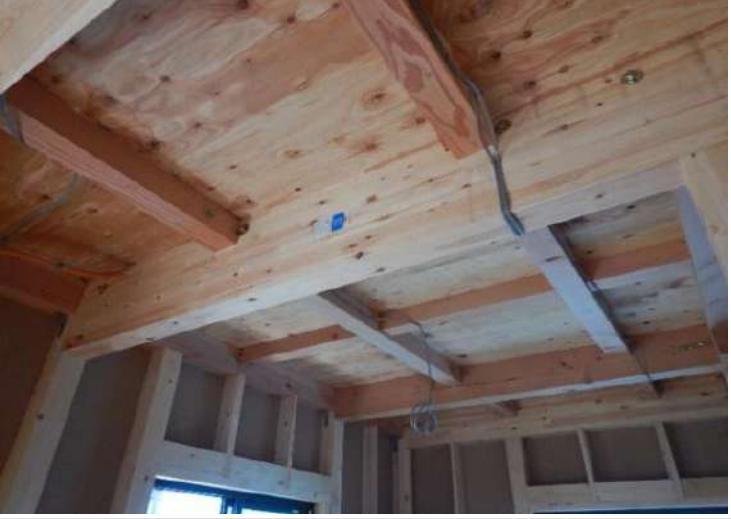
No	1-31-2

検査名	金物(屋根防水)検査	
検査日	2022年3月18日	
検査内容	金物(屋根防水)検査時でのチェック (在来) 主要構造材の施工状態	
コメント	構造上問題の無い施工状態です。

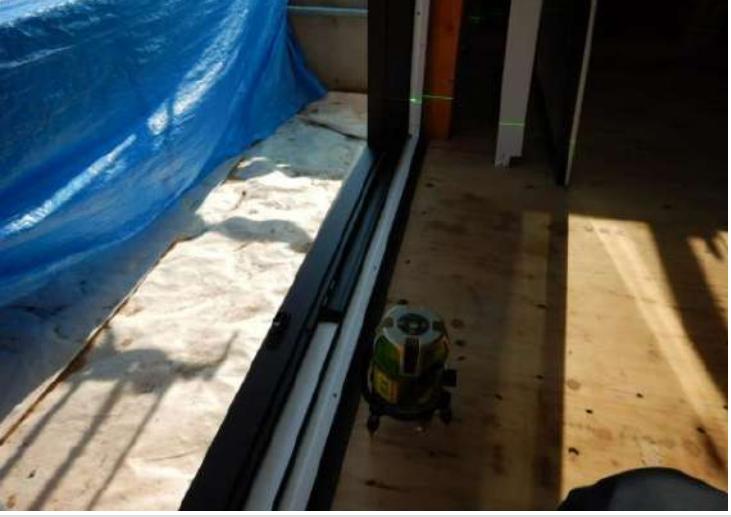
No	1-33-1

検査名	金物(屋根防水)検査	
検査日	2022年3月18日	
検査内容	金物(屋根防水)検査時でのチェック (在来) レーザーによるサッシの取り付け状態の確認	
コメント	適切な施工で問題有りません。

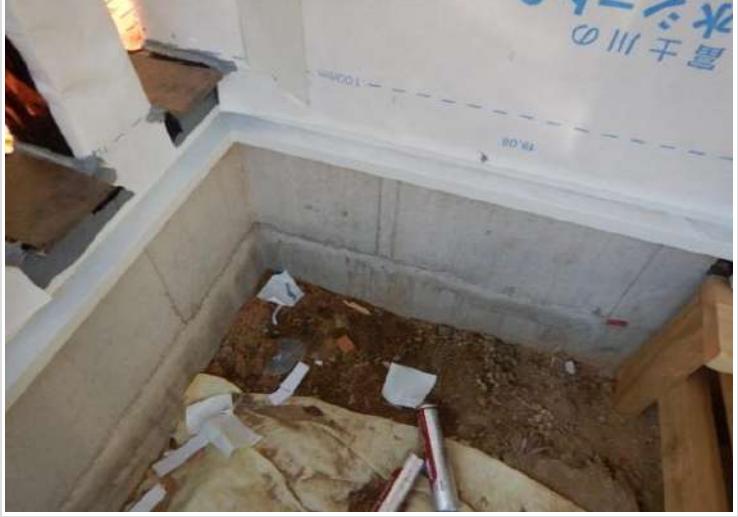
No	1-1-1
検査名	防水検査
検査日	2022年3月26日
検査内容	防水検査時でのチェック（在来） 土台水切りの施工状態
コメント	適切で一般的な施工状態です。

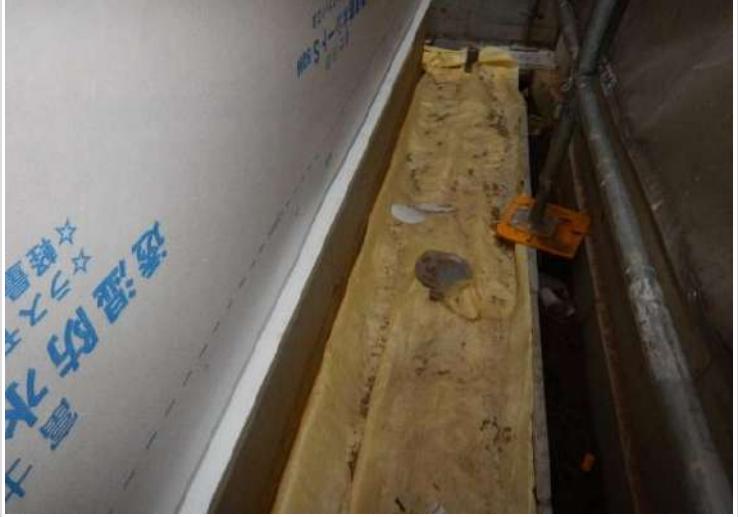
No	1-1-2
検査名	防水検査
検査日	2022年3月26日
検査内容	防水検査時でのチェック（在来） 土台水切りの施工状態
コメント	適切で一般的な施工状態です。

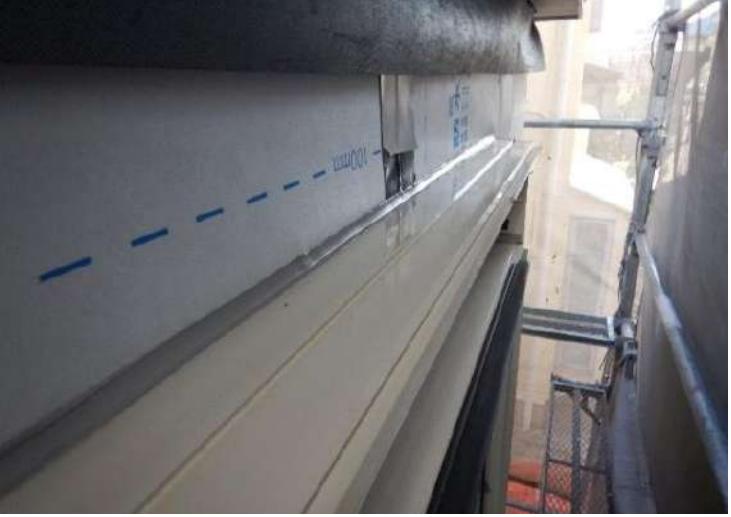
No	1-6-2

検査名	防水検査	
検査日	2022年3月26日	
検査内容	防水検査時でのチェック（在来） 開口部廻りの止水処理施工状態①	
コメント	適切で一般的な施工状態です。

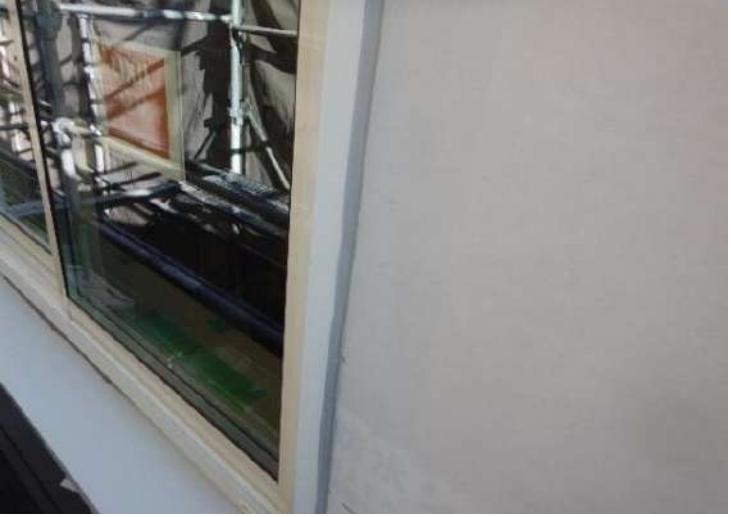
No	1-6-3

検査名	防水検査	
検査日	2022年3月26日	
検査内容	防水検査時でのチェック（在来） 開口部廻りの止水処理施工状態①	
コメント	適切で一般的な施工状態です。

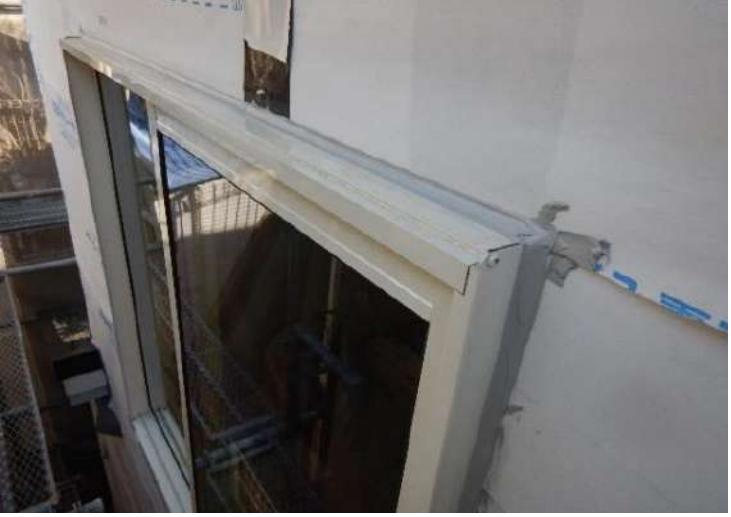
No	1-6-4

検査名	防水検査	
検査日	2022年3月26日	
検査内容	防水検査時でのチェック（在来） 開口部廻りの止水処理施工状態①	
コメント	適切で一般的な施工状態です。

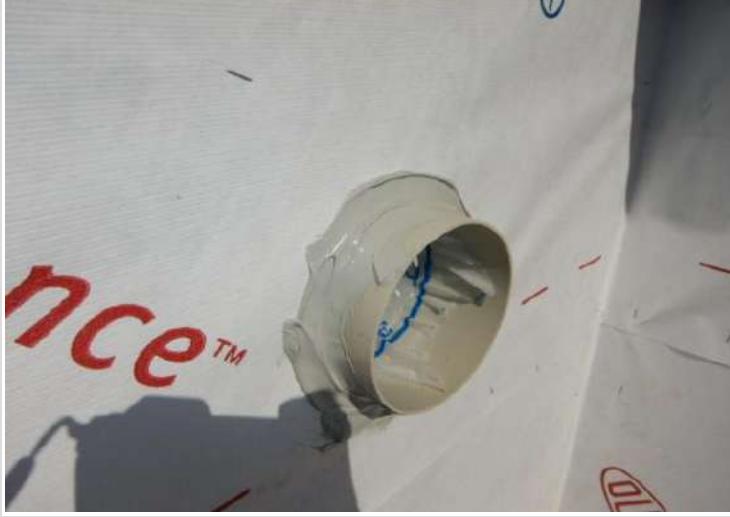
No	1-8-2
検査名	防水検査
検査日	2022年3月26日
検査内容	防水検査時でのチェック（在来） 配管廻りの止水処理状態
コメント	適切で一般的な施工状態です。

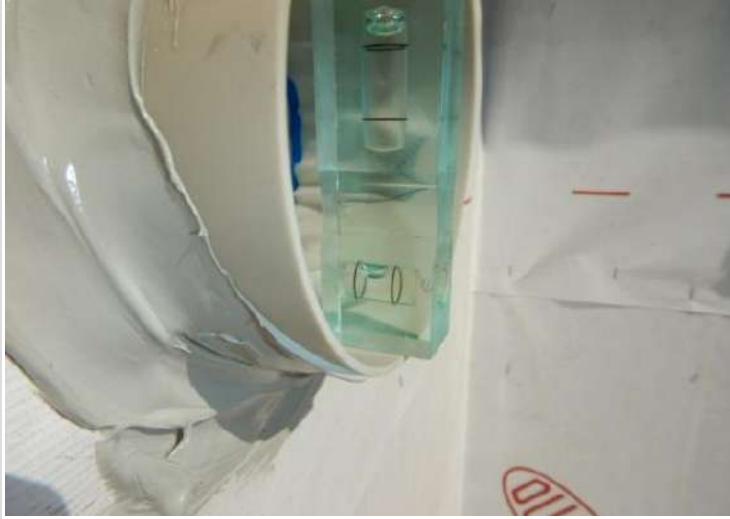
No	1-9-1
検査名	防水検査
検査日	2022年3月26日
検査内容	防水検査時でのチェック（在来） ダクト勾配及び取り付け状態
コメント	適切で一般的な施工状態です。

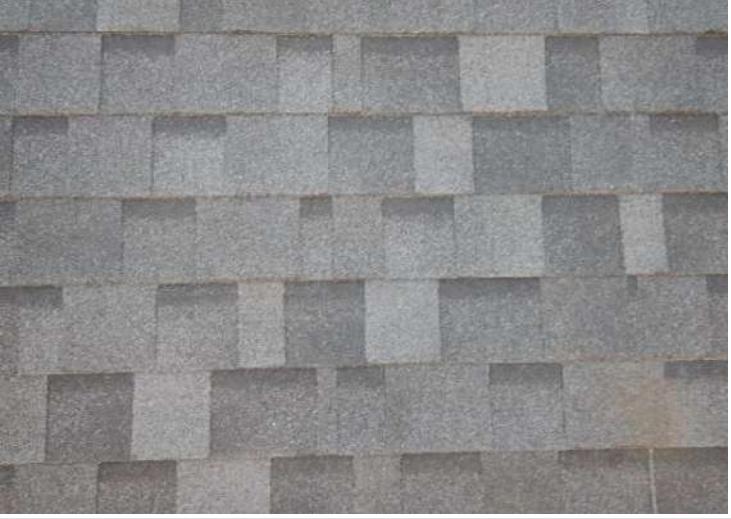
No	1-10-1	
検査名	防水検査	
検査日	2022年3月26日	
検査内容	防水検査時でのチェック（在来） 屋根の種類

コメント	設計図書通りの仕様、施工です。

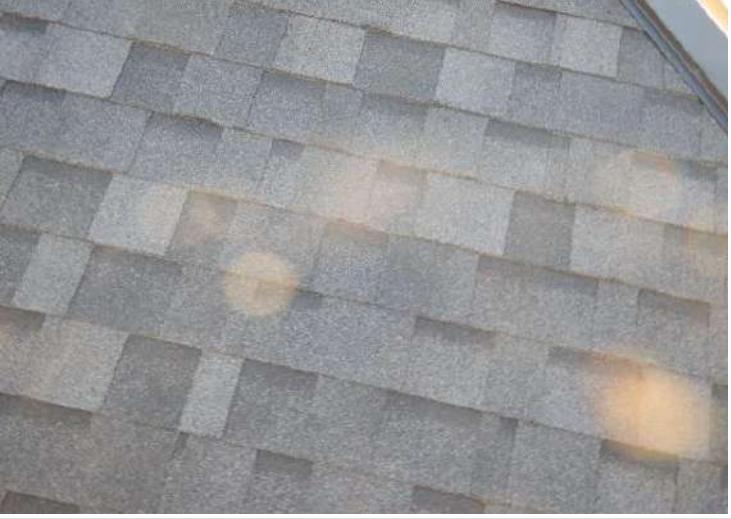
No	1-10-2	
検査名	防水検査	
検査日	2022年3月26日	
検査内容	防水検査時でのチェック（在来） 屋根の種類

コメント	設計図書通りの仕様、施工です。

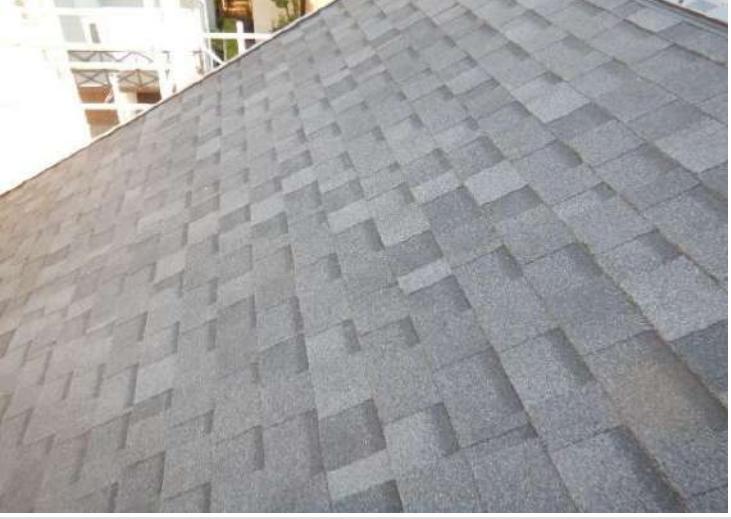
No	1-11-1	
検査名	防水検査	
検査日	2022年3月26日	
検査内容	防水検査時でのチェック（在来） 屋根の施工状態

コメント	見た目にも問題有りません。

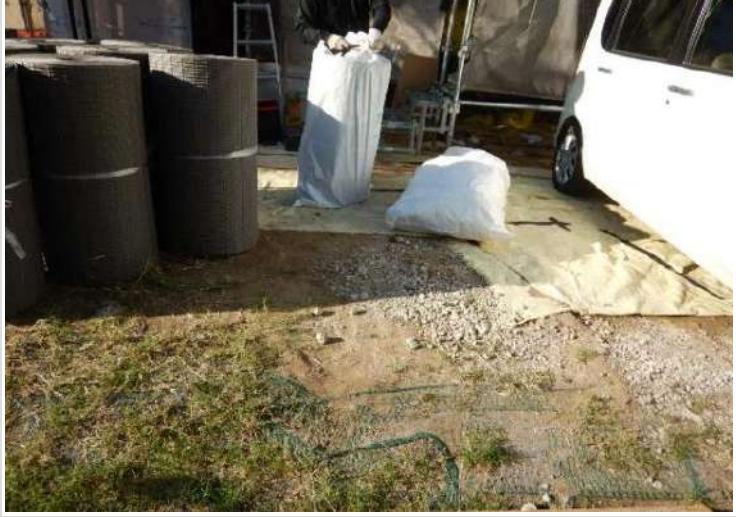
No	1-18-1
検査名	防水検査
検査日	2022年3月26日
検査内容	防水検査時でのチェック（在来） 現状での清掃状況
コメント	工事中の為、問題有りません。

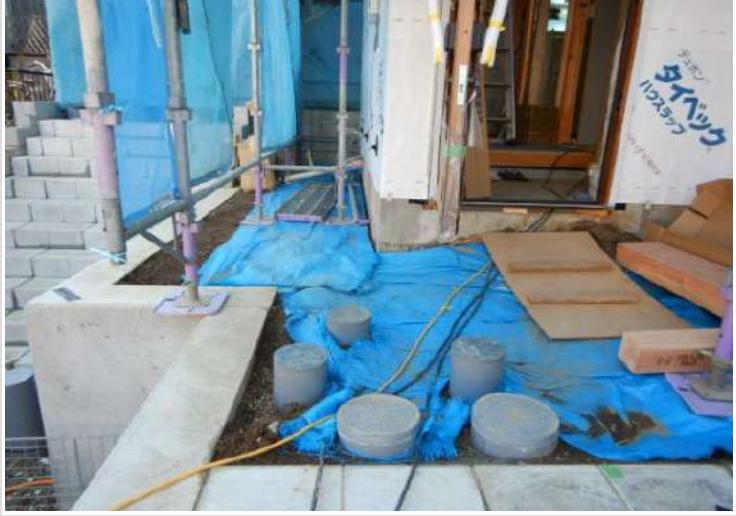
No	1-18-2
検査名	防水検査
検査日	2022年3月26日
検査内容	防水検査時でのチェック（在来） 現状での清掃状況
コメント	工事中の為、問題有りません。

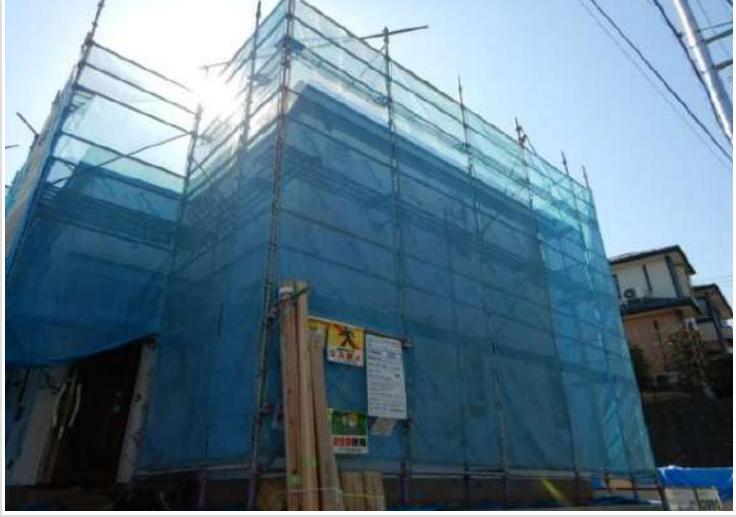
No	1-19-1
検査名	防水検査
検査日	2022年3月26日
検査内容	防水検査時でのチェック（在来） 現場の安全管理及び隣地対策
コメント	安全管理、隣地対策として状況に問題がありません。

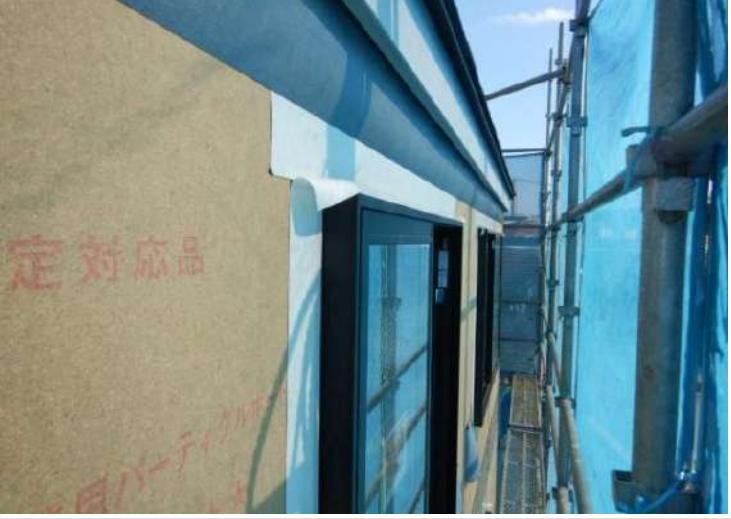
No	1-1-1
検査名	断熱検査
検査日	2022年3月28日
検査内容	断熱検査時でのチェック（在来） 開口部廻りの防水テープ施工状態
コメント	適切で一般的な施工状態です。

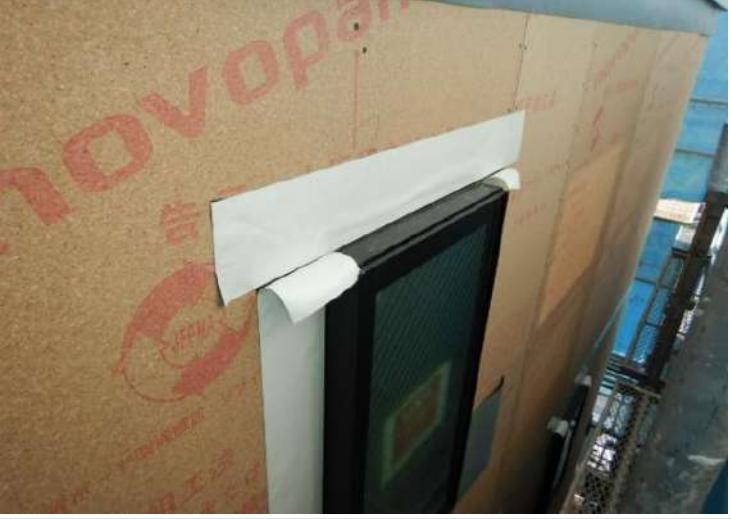
No	1-1-2
検査名	断熱検査
検査日	2022年3月28日
検査内容	断熱検査時でのチェック（在来） 開口部廻りの防水テープ施工状態
コメント	適切で一般的な施工状態です。

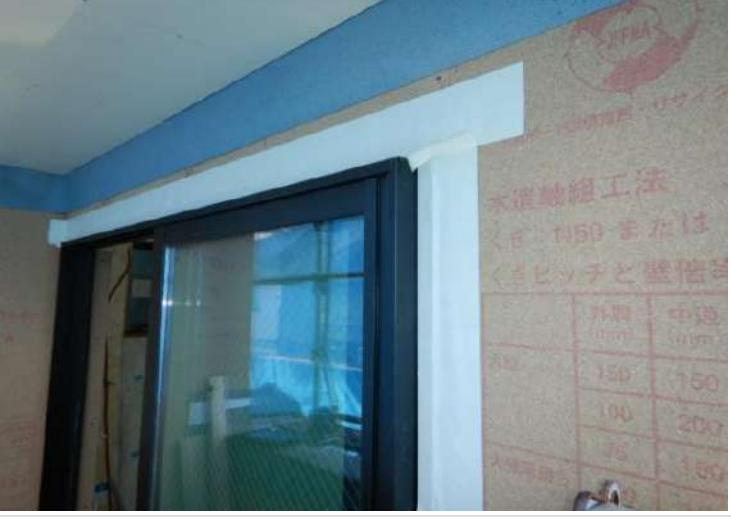
No	1-1-3
検査名	断熱検査
検査日	2022年3月28日
検査内容	断熱検査時でのチェック（在来） 開口部廻りの防水テープ施工状態
コメント	適切で一般的な施工状態です。

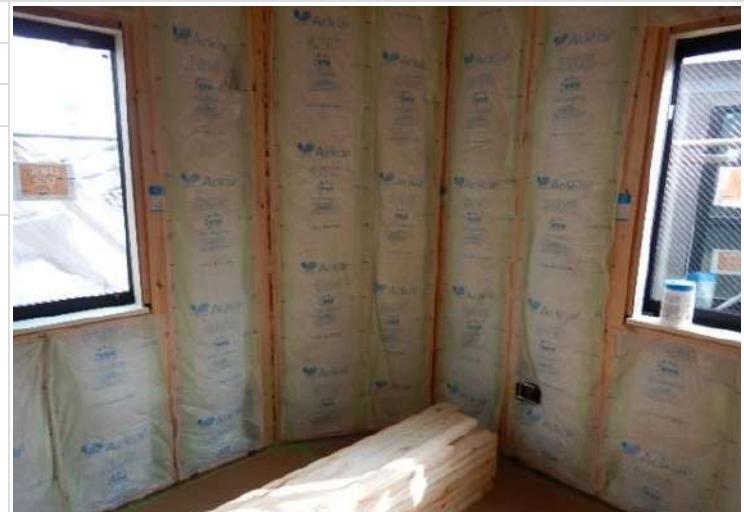
No	1-5-2
検査名	断熱検査
検査日	2022年3月28日
検査内容	<p>断熱検査時でのチェック（在来）</p> <p>壁断熱材の施工状態①</p>
コメント	写真の部分は、適切で一般的な施工状態です。

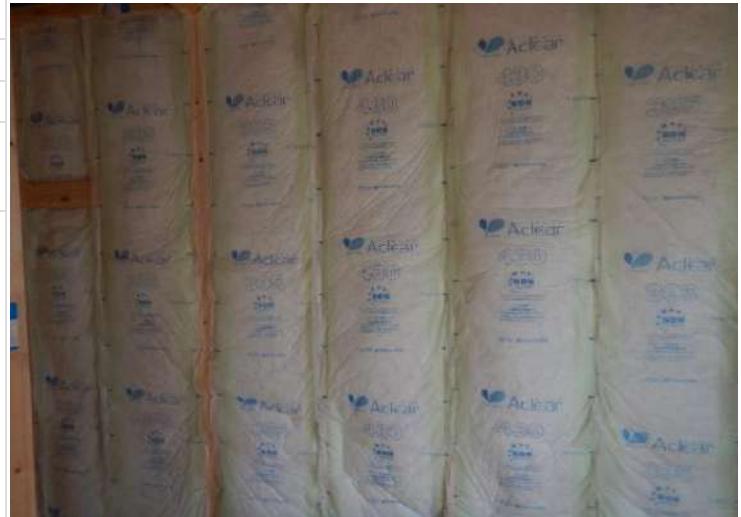
No	1-5-3
検査名	断熱検査
検査日	2022年3月28日
検査内容	断熱検査時でのチェック（在来） 壁断熱材の施工状態①
コメント	写真の部分は、適切で一般的な施工状態です。

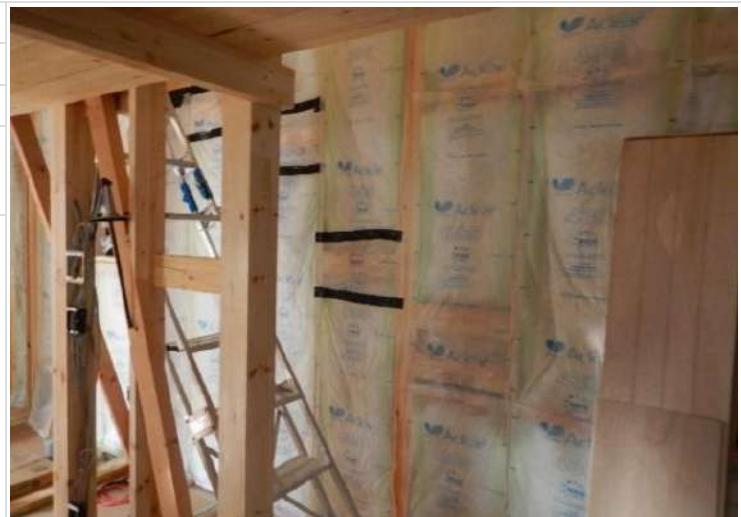
No	1-5-4
検査名	断熱検査
検査日	2022年3月28日
検査内容	断熱検査時でのチェック（在来） 壁断熱材の施工状態①
コメント	写真の部分は、適切で一般的な施工状態です。

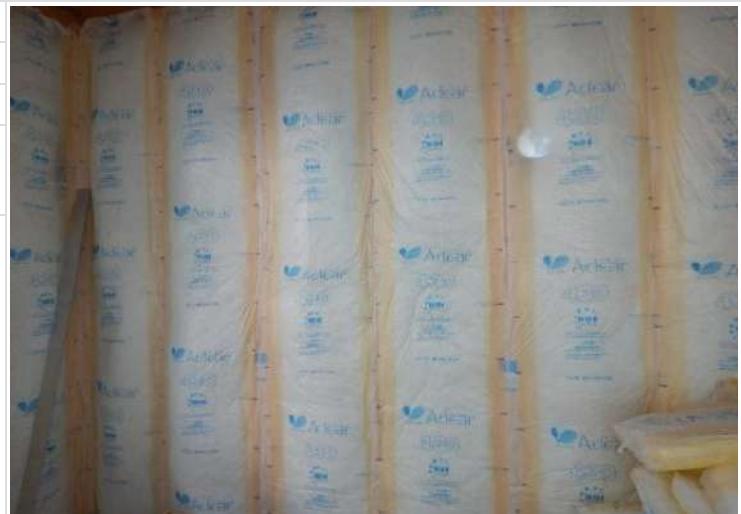
No	1-6-1
検査名	断熱検査
検査日	2022年3月28日
検査内容	断熱検査時でのチェック（在来） 壁断熱材の施工状態②
コメント	写真の部分は、適切で一般的な施工状態です。

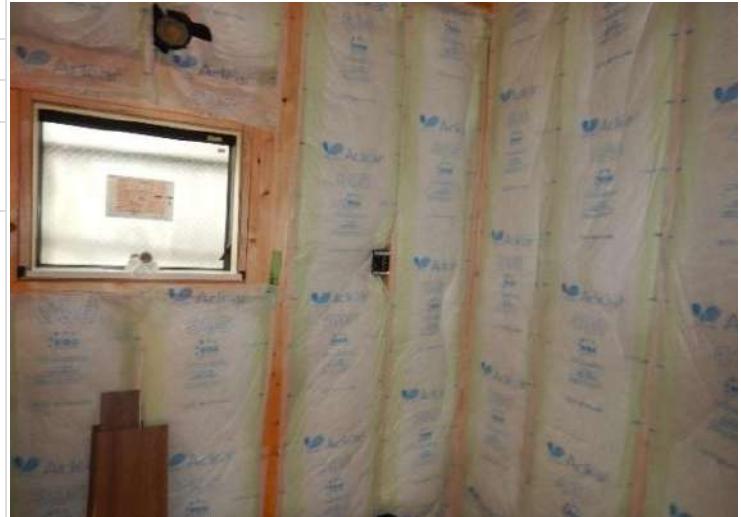
No	1-6-2
検査名	断熱検査
検査日	2022年3月28日
検査内容	断熱検査時でのチェック（在来） 壁断熱材の施工状態②
コメント	写真の部分は、適切で一般的な施工状態です。

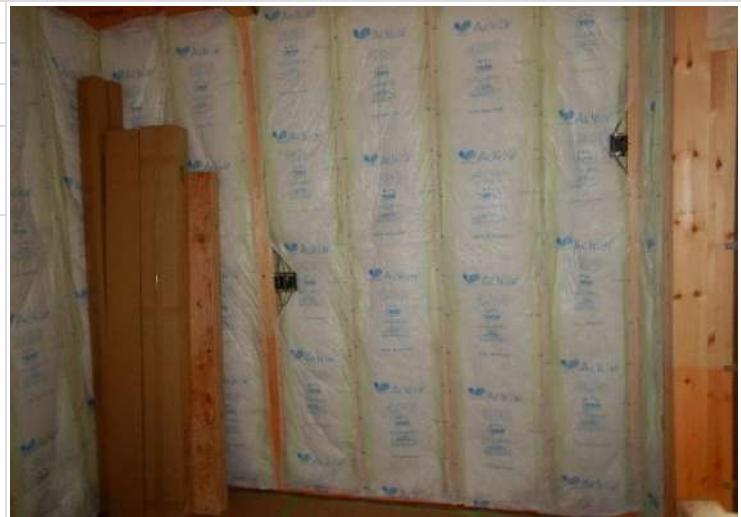
No	1-6-3
検査名	断熱検査
検査日	2022年3月28日
検査内容	断熱検査時でのチェック（在来） 壁断熱材の施工状態②
コメント	写真の部分は、適切で一般的な施工状態です。

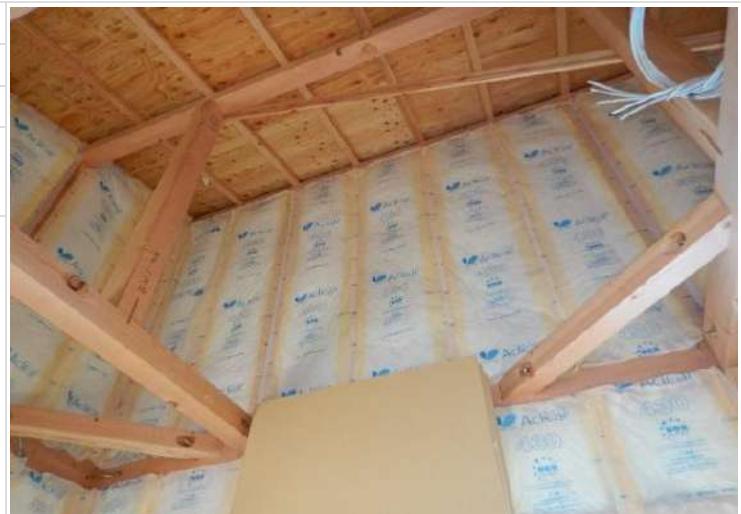
No	1-6-4
検査名	断熱検査
検査日	2022年3月28日
検査内容	断熱検査時でのチェック（在来） 壁断熱材の施工状態②
コメント	写真の部分は、適切で一般的な施工状態です。

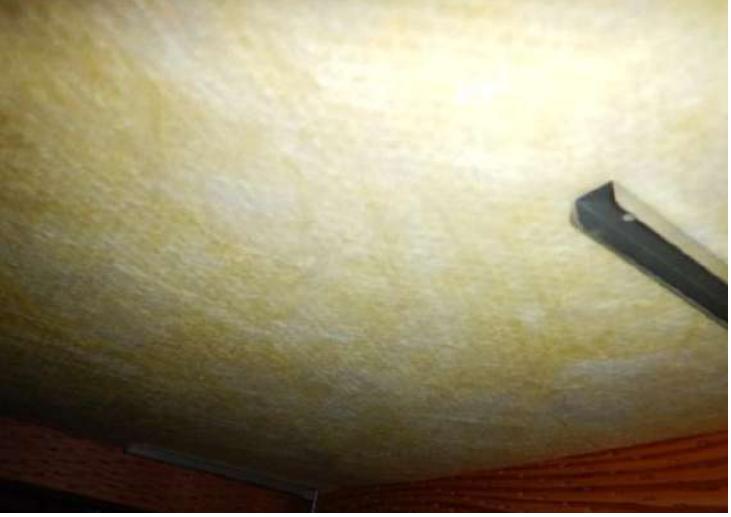
No	1-7-1

検査名	断熱検査	
検査日	2022年3月28日	
検査内容	断熱検査時でのチェック（在来） 床断熱材種類	
コメント	設計図書通りの仕様、施工です。

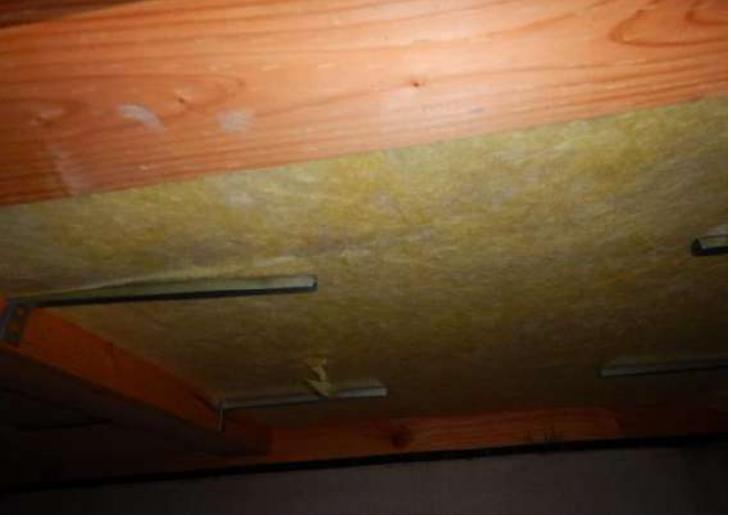
No	1-8-1

検査名	断熱検査	
検査日	2022年3月28日	
検査内容	断熱検査時でのチェック（在来） 床断熱材厚さ	
コメント	設計図書通りの仕様、施工です。

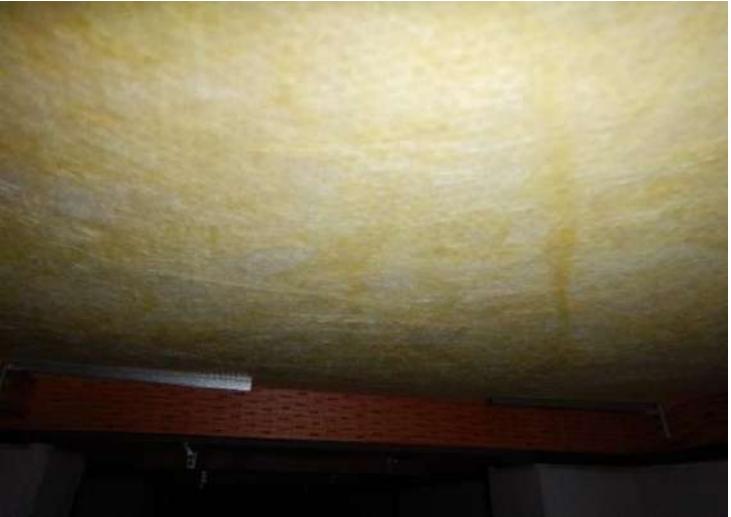
No	1-9-1

検査名	断熱検査	
検査日	2022年3月28日	
検査内容	断熱検査時でのチェック（在来） 床断熱材の環境性能	
コメント	F☆☆☆☆または同等品で設計図書通りの仕様です。

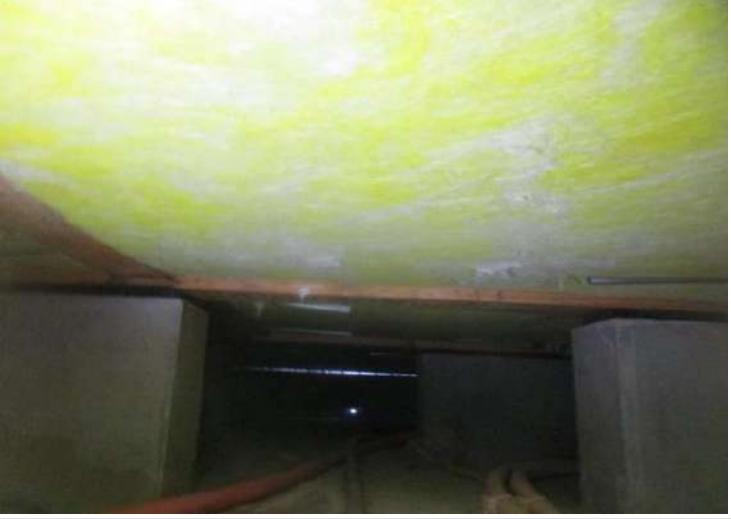
No	1-10-1

検査名	断熱検査	
検査日	2022年3月28日	
検査内容	断熱検査時でのチェック（在来） 床断熱材の施工状態	
コメント	写真の部分は、適切で一般的な施工状態です。

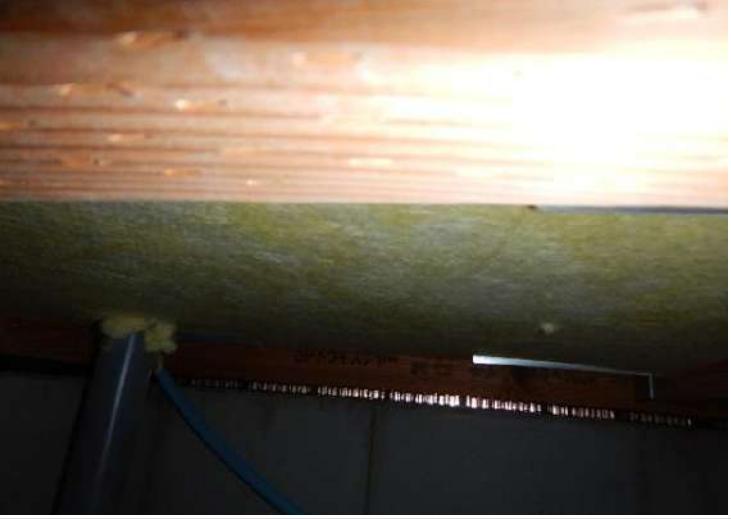
No	1-10-2

検査名	断熱検査	
検査日	2022年3月28日	
検査内容	断熱検査時でのチェック（在来） 床断熱材の施工状態	
コメント	写真の部分は、適切で一般的な施工状態です。

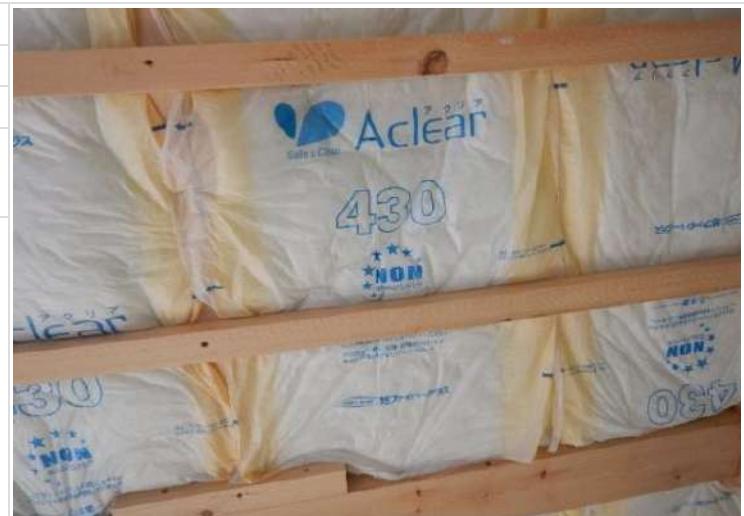
No	1-3-1
検査名	天井断熱検査
検査日	2022年4月13日
検査内容	天井断熱検査時のチェック (在来) 天井断熱材の環境性能
コメント	F☆☆☆☆または同等品で設計図書通りの仕様です。

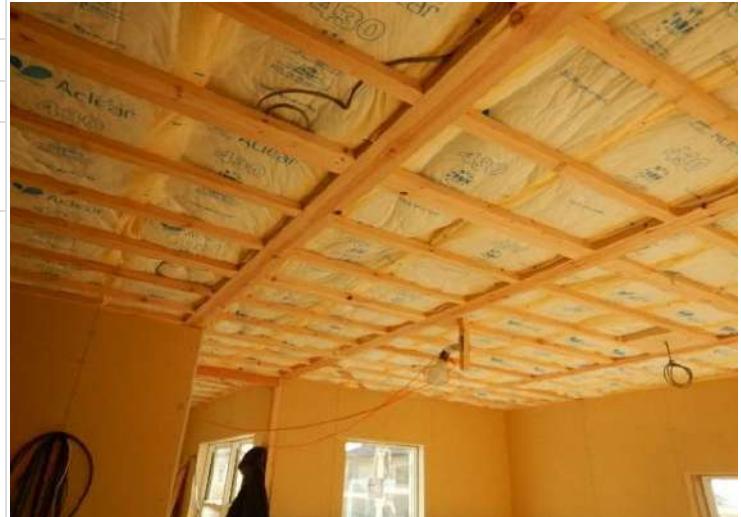
No	1-4-1
検査名	天井断熱検査
検査日	2022年4月13日
検査内容	天井断熱検査時のチェック (在来) 天井断熱材の施工状態
コメント	写真の部分は、適切で一般的な施工状態です。

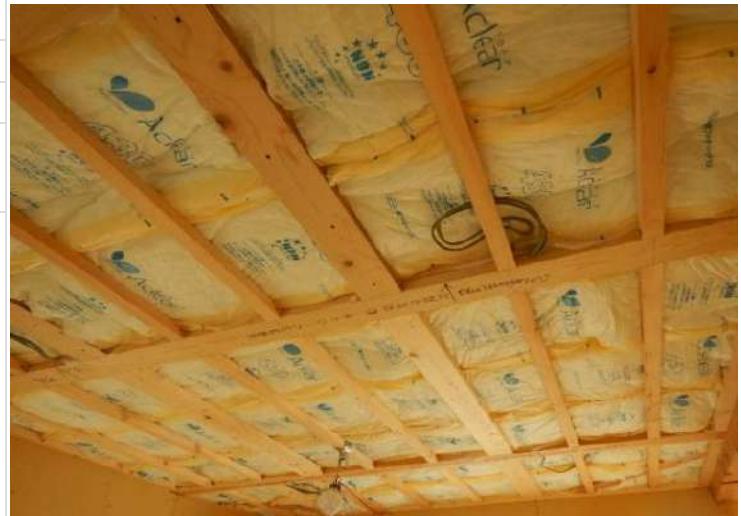
No	1-4-2
検査名	天井断熱検査
検査日	2022年4月13日
検査内容	天井断熱検査時のチェック (在来) 天井断熱材の施工状態
コメント	写真の部分は、適切で一般的な施工状態です。

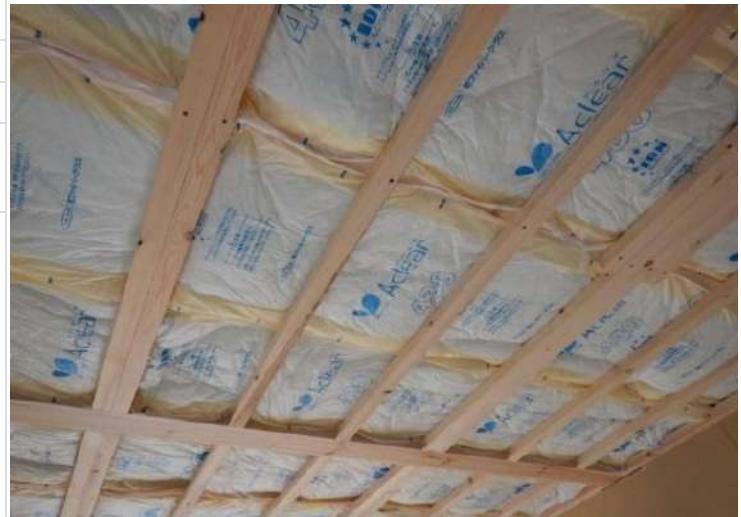
No	1-4-3
検査名	天井断熱検査
検査日	2022年4月13日
検査内容	天井断熱検査時のチェック (在来) 天井断熱材の施工状態
コメント	写真の部分は、適切で一般的な施工状態です。

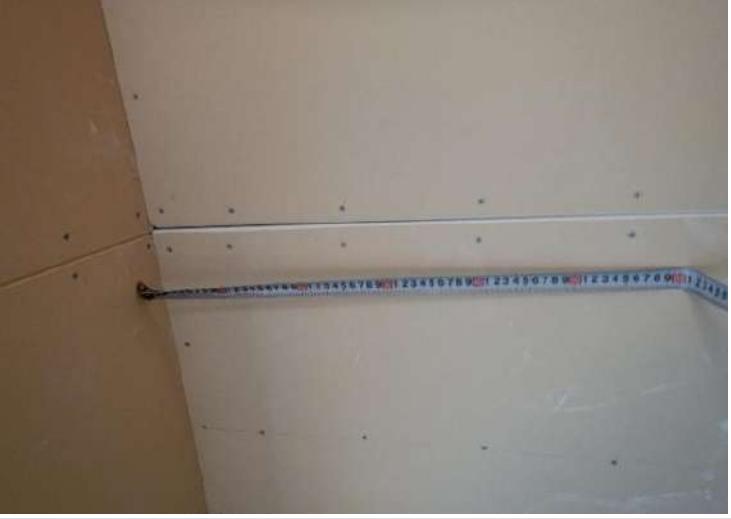
No	1-1-1	
検査名	PB検査	
検査日	2022年4月18日	
検査内容	PB検査時でのチェック（在来） 天井プラスターべード等のビスピッチ①	
コメント	設計図書通りの仕様、施工です。

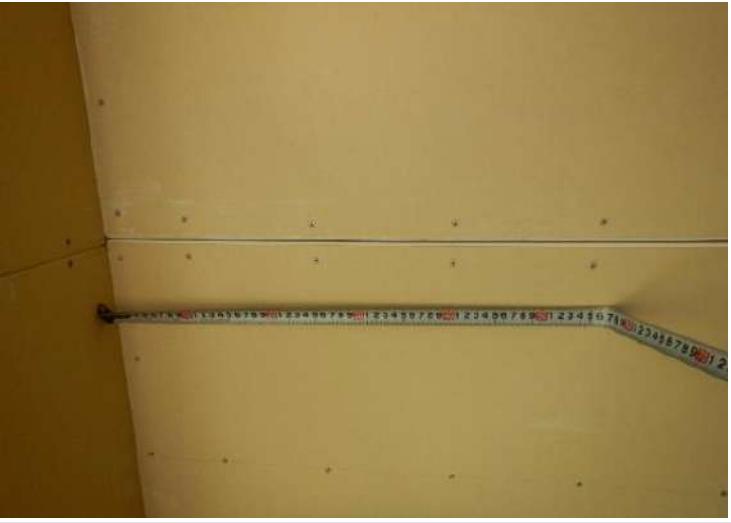
No	1-1-2	
検査名	PB検査	
検査日	2022年4月18日	
検査内容	PB検査時でのチェック（在来） 天井プラスターべード等のビスピッチ①	
コメント	設計図書通りの仕様、施工です。
