現場検査報告書

在来サンプル様邸

住宅検査機関	株式会社家守り

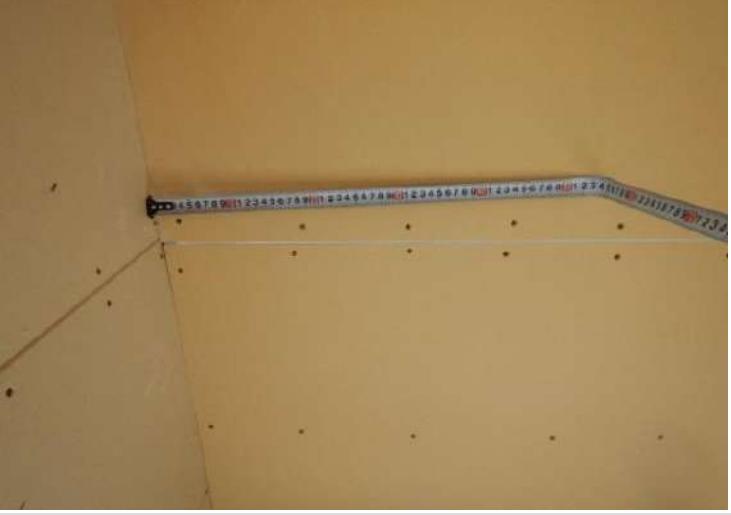
No	1-1-3	
検査名	PB検査	
検査日	2022年4月18日	
検査内容	PB検査時でのチェック（在来） 天井プラスターべード等のビスピッチ①	
コメント	設計図書通りの仕様、施工です。

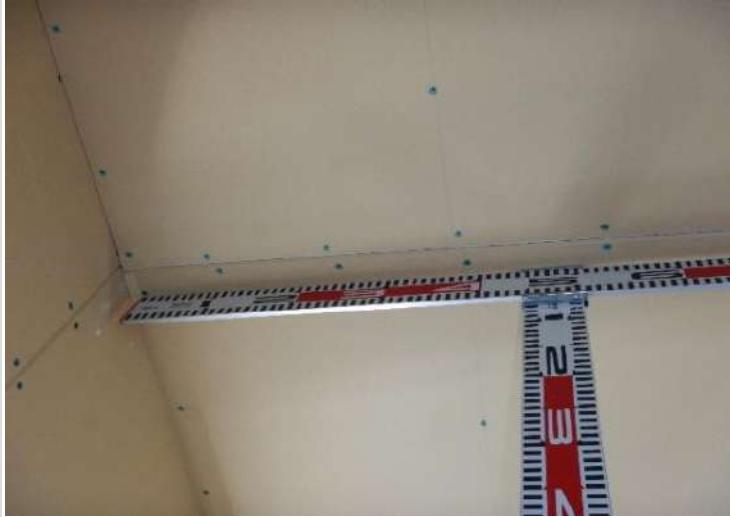
No	1-2-1
検査名	PB検査
検査日	2022年4月18日
検査内容	PB検査時でのチェック（在来） 天井プラスターべード等のビスピッチ①
コメント	設計図書通りの仕様、施工です。

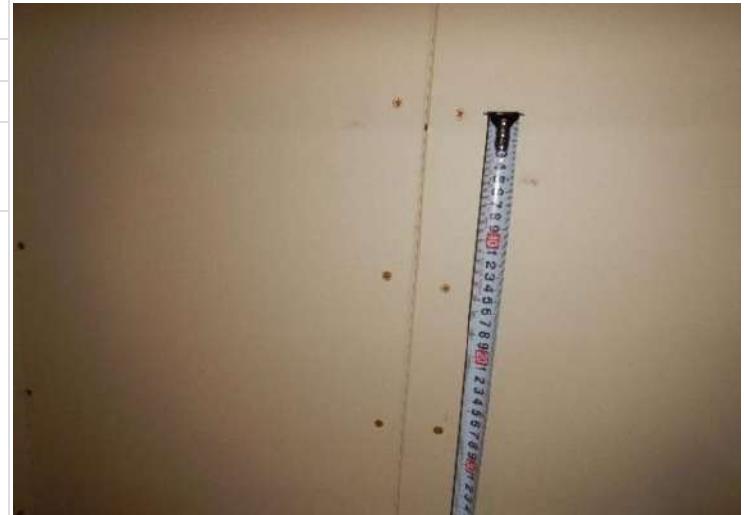
No	1-3-1
検査名	PB検査
検査日	2022年4月18日
検査内容	PB検査時でのチェック（在来） 壁プラスターボード等のビスピッチ①
コメント	設計図書通りの仕様、施工です。

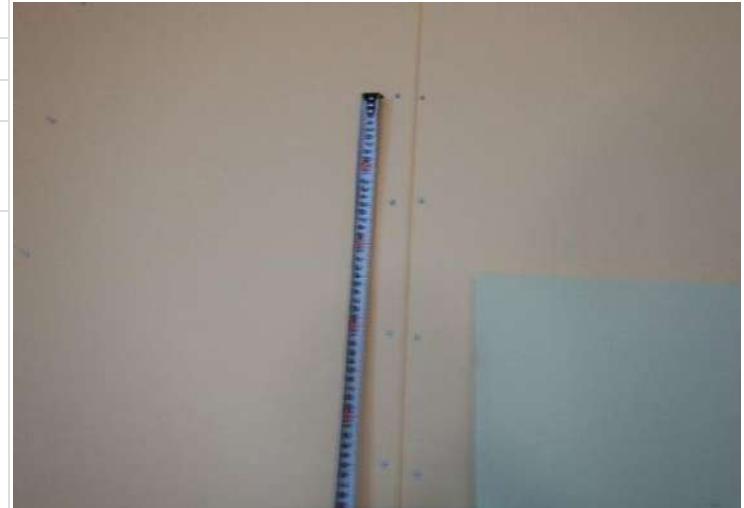
No	1-3-3
検査名	PB検査
検査日	2022年4月18日
検査内容	PB検査時でのチェック（在来） 壁プラスターボード等のビスピッチ①
コメント	設計図書通りの仕様、施工です。

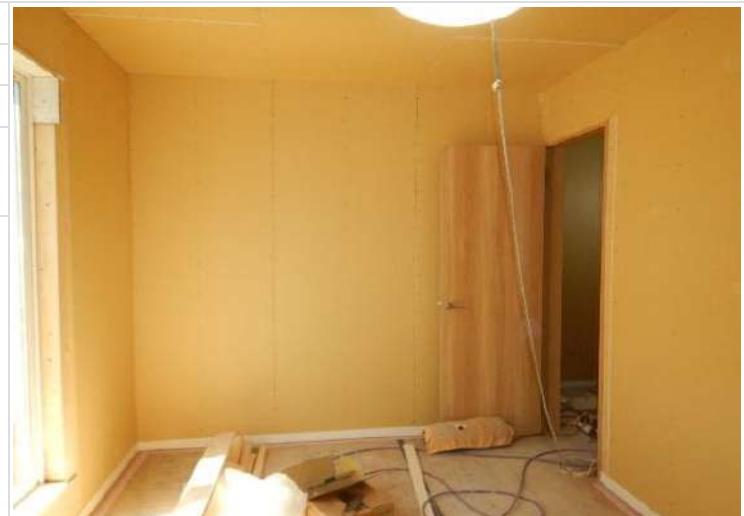
No	1-5-2
検査名	PB検査
検査日	2022年4月18日
検査内容	PB検査時でのチェック（在来） 天井、壁プラスターボード等の留め付け状態①
コメント	適切で一般的な施工状態です。

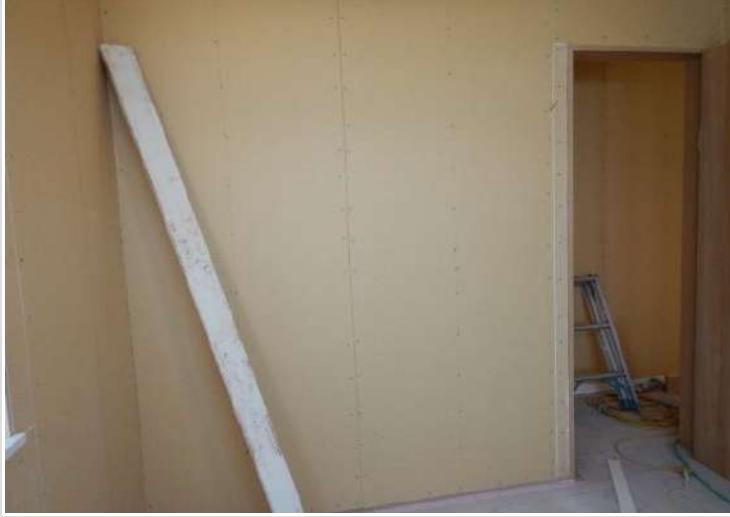
No	1-5-3
検査名	PB検査
検査日	2022年4月18日
検査内容	PB検査時でのチェック（在来） 天井、壁プラスターボード等の留め付け状態①
コメント	適切で一般的な施工状態です。

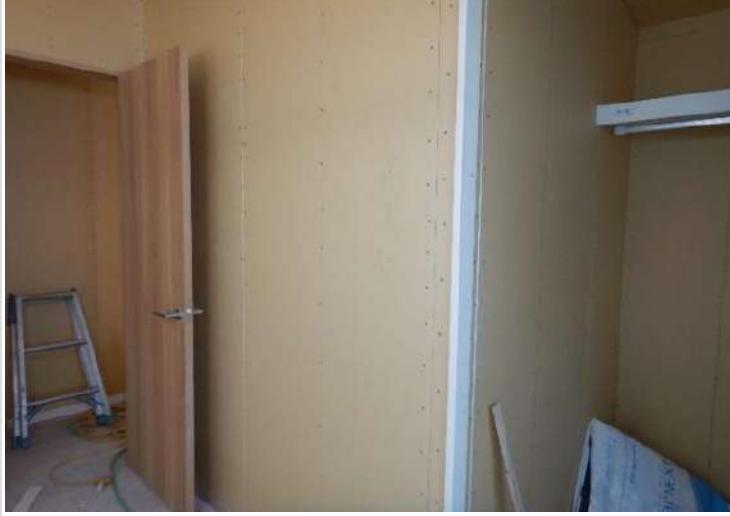
No	1-5-4
検査名	PB検査
検査日	2022年4月18日
検査内容	PB検査時でのチェック（在来） 天井、壁プラスターボード等の留め付け状態①
コメント	適切で一般的な施工状態です。

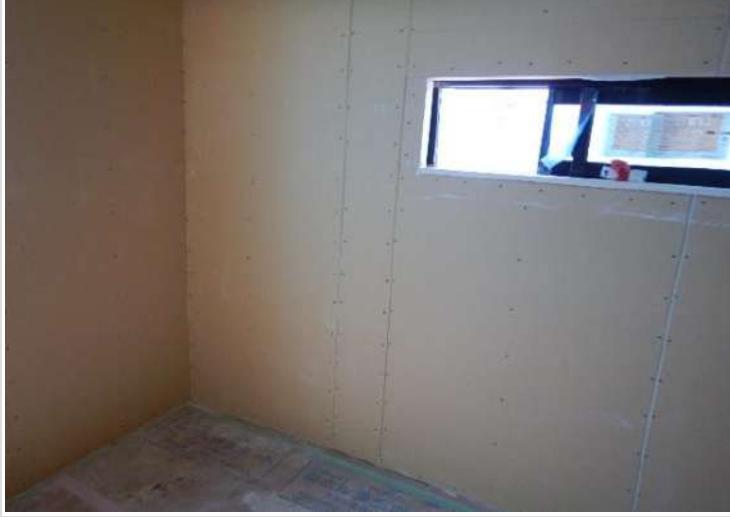
No	1-6-1
検査名	PB検査
検査日	2022年4月18日
検査内容	PB検査時でのチェック（在来） 天井、壁プラスターボード等の留め付け状態②
コメント	適切で一般的な施工状態です。

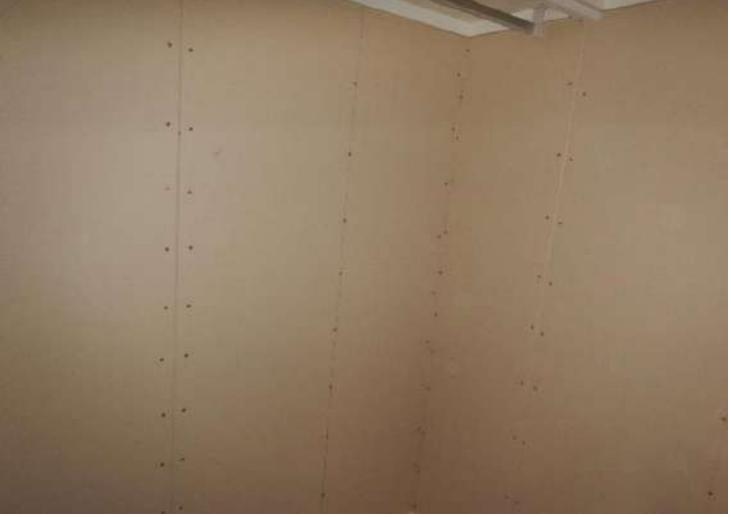
No	1-6-2

検査名	PB検査	
検査日	2022年4月18日	
検査内容	PB検査時でのチェック（在来） 天井、壁 プラスター ボード等の留め付け状態②	
コメント	適切で一般的な施工状態です。
