# ホームインスペクション(住宅診断) 写真付き詳細報告書 【既存一戸建て住宅】

さくら事務所ホームインスペクション

| 調査日 | 2025年8月3日 | 報告書発行日 | 2025年8月7日 |

| 物件所在地 | 東京都世田谷区玉堤1-10-6 | | <input checked="" type="checkbox"/> 住居表示<br><input type="checkbox"/> 地名地番 |

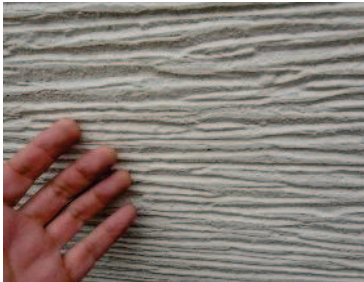
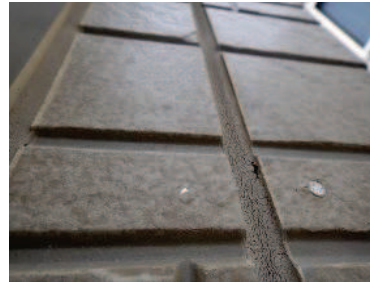
経年劣化を表す事象（ひび割れ等）が一定見られました。緊急性はありませんが、数年内には打ち替え等のメンテナンスを実施されると良いでしょう。

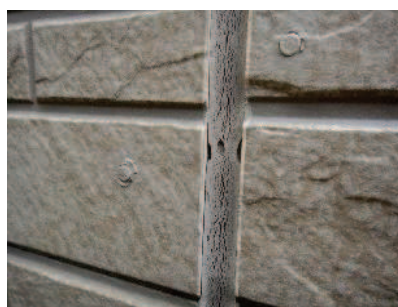
外壁のシーリングは概ね良好な状態ですが、劣化によりひび割れや隙間が生じている箇所が複数見られました。雨漏りの原因になり得る状態ですので、早めの補修が望まれます。

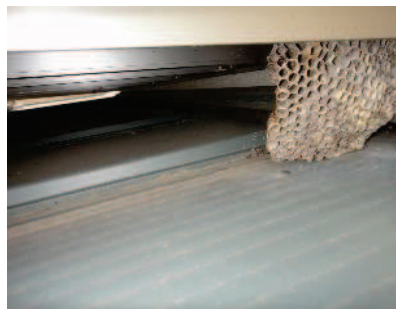
指摘箇所 3

アルミ製バルコニーの下部に蜂の巣がありました。  
除去しておくとい良いでしょう。

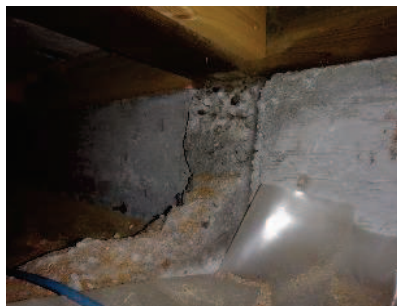
【床下】 指摘箇所 1

キッチン・ホール間の基礎立上りに破壊されたものと思われる形跡が見られました。人通口確保のために斫られたものと推察されます。基礎の強度や連続性が損なわれており、好ましい方法ではありません。

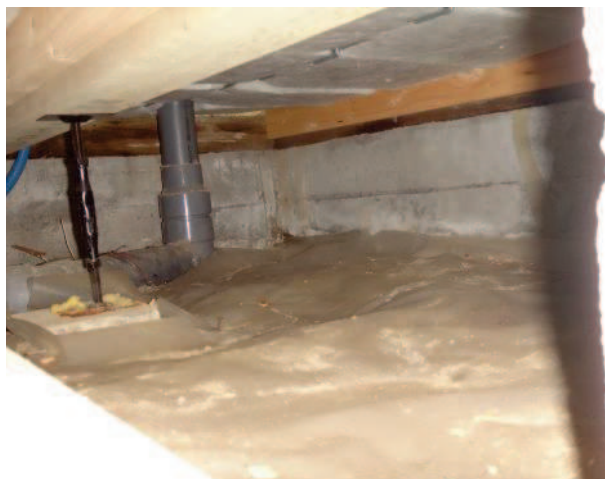
トイレの床下の状況です。確認可能な限りでは、木部の損傷、コンクリートの著しいひび割れ、束の設置不良、断熱材の脱落、配管の接続不良や漏水、蟻害などの問題は見られませんでした。

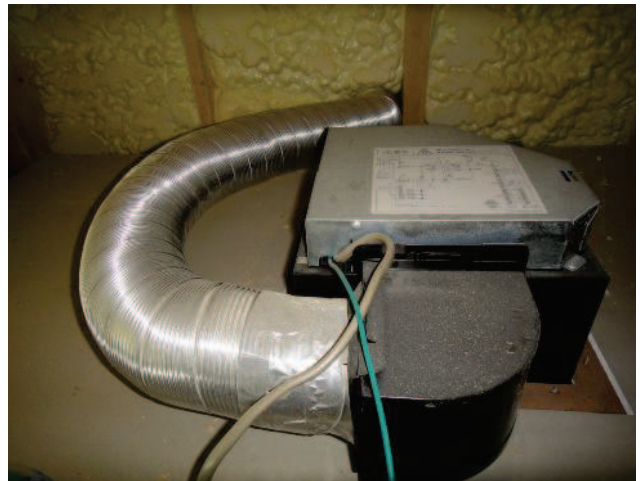
ユニットバスの点検口から目視可能な範囲で、1階天井裏の状況を確認しました。

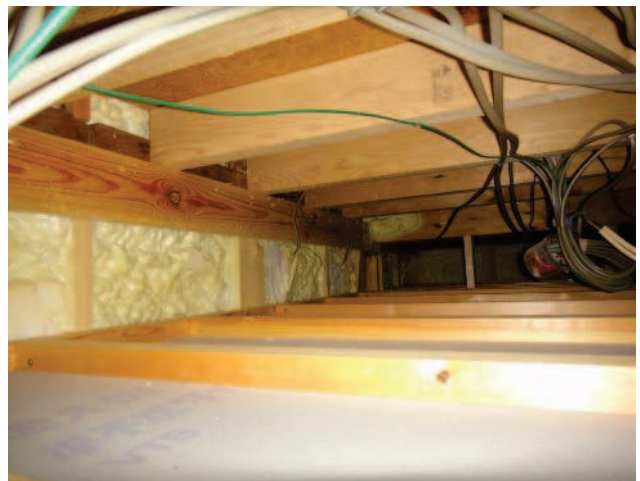
建物北西隅の1階天井裏の状況です。  
外壁は発泡性断熱材で断熱施工されています。  
確認可能な限りでは、木部の著しい劣化、接合金物の  
錆や脱落、雨漏りの形跡などの問題は見られませ  
んでした。  
耐震補強工事の際のラベルが残されています。

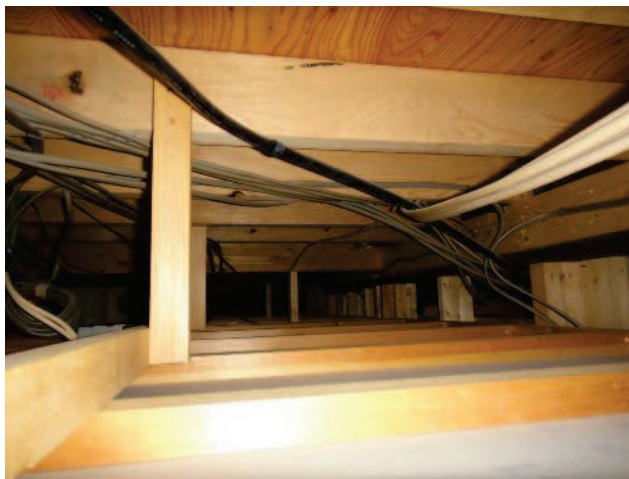
ユニットバス天井点検口から見た洗面室の天井裏の  
状況です。  
確認可能な限りでは、木部の著しい劣化、接合金物  
の錆や脱落、断熱材の剥離や欠損、配線類の著しい  
乱れ、雨漏りの形跡などの問題は見られませんでした。

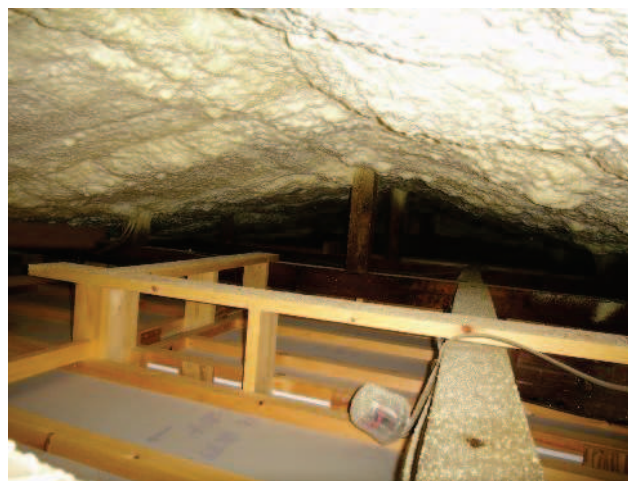
2階クローゼットの点検口から目視可能な範囲で、屋根裏の状況を確認しました。

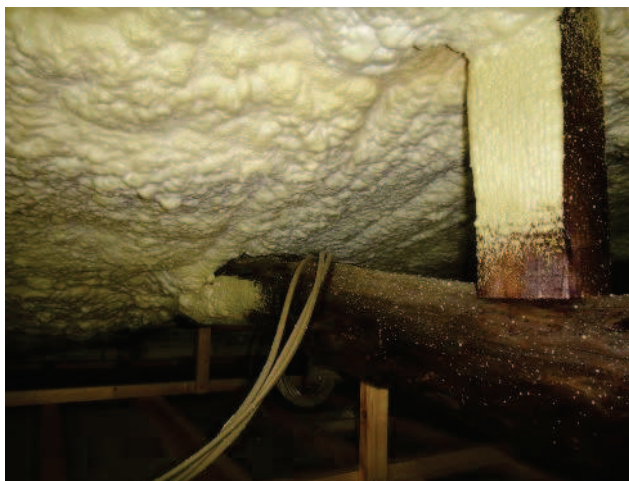
屋根裏の状況です。  
屋根面の裏側に発泡性断熱材を吹き付ける屋根断熱仕様です。  
確認可能な限りでは、木部の著しい劣化、接合金物の錆や脱落、断熱材の剥離や欠損、雨漏りの形跡などの問題は見られませんでした。

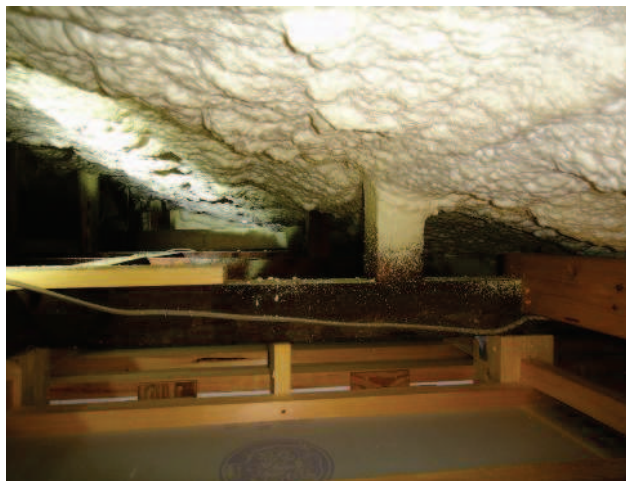
屋根裏の状況です。  
確認可能な限りでは、木部の著しい劣化、接合金物の錆や脱落、断熱材の剥離や欠損、雨漏りの形跡などの問題は見られませんでした。

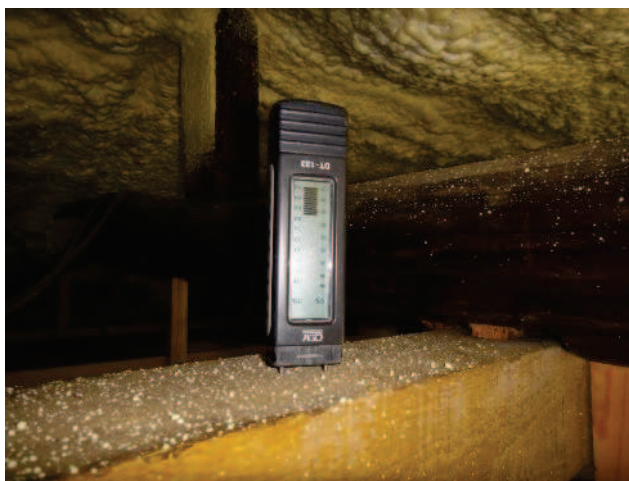
屋根裏の状況です。  
確認可能な限りでは、木部の著しい劣化、接合金物の錆や脱落、断熱材の剥離や欠損、雨漏りの形跡などの問題は見られませんでした。
